Bouwhistorische verkenning  
**v.m. Brugwachterswoning**  
**Ankerpark 1**  
**Den Helder**

Leiden, oktober 2004

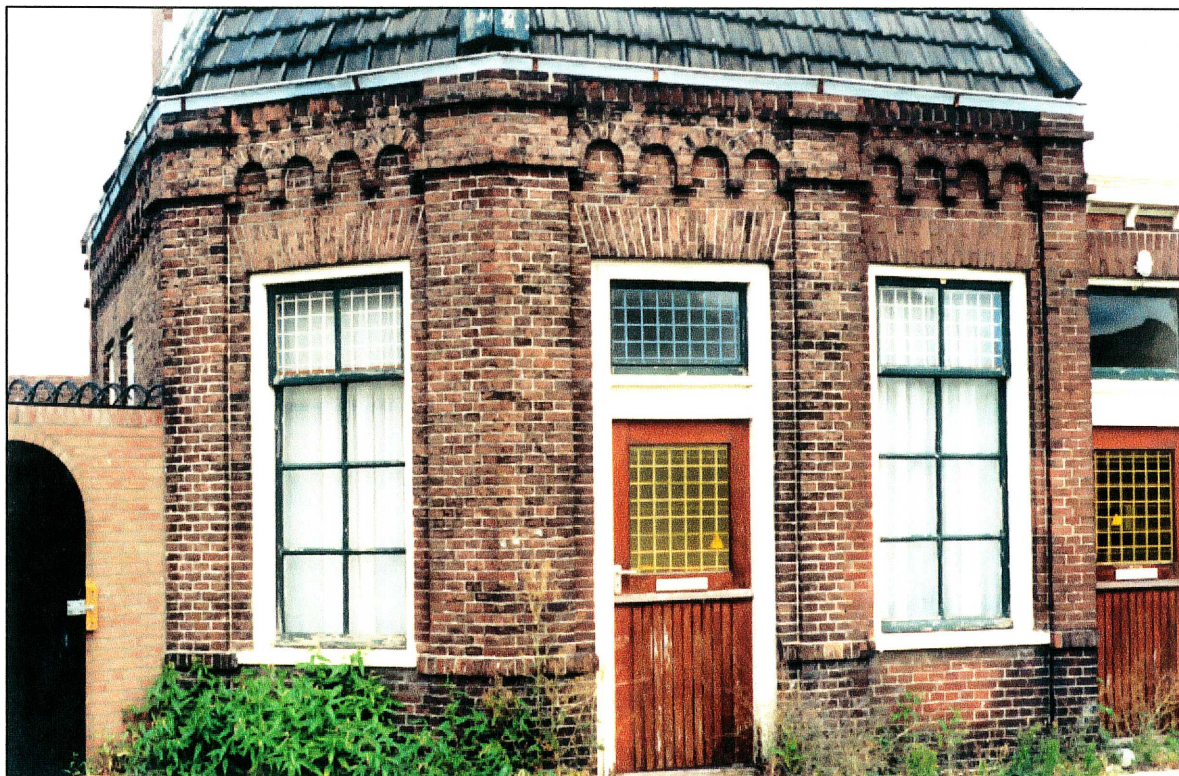
De gevel bestaat uit een centrale entree-travee en twee flankerende venstertraveeën, waarvan de linker afgeschuind is (afb. 5). De traveeën worden door een viertal pilasters van metselwerk van elkaar afgescheiden. De pilasters lopen door tot aan de daklijn en worden afgesloten door twee gestileerde kapitelen, opgebouwd uit één laag overstek baksteen onder en boven en vijf lagen baksteen ertussen. Tussen de pilasters zijn boven de vensters strekken aangebracht, gevolgd door vier gekoppelde rondboogjes, een baksteenlaag en een laag overhoekse muizentanden. De gevelopzet - overstek, rollagen, de pilasters en de gestileerde tandlijst - verwijst aldus naar een klassieke opstand (afb. 6).

Afb. 5: Voorgevel, met rechts een latere aanbouw en links een recente muur.

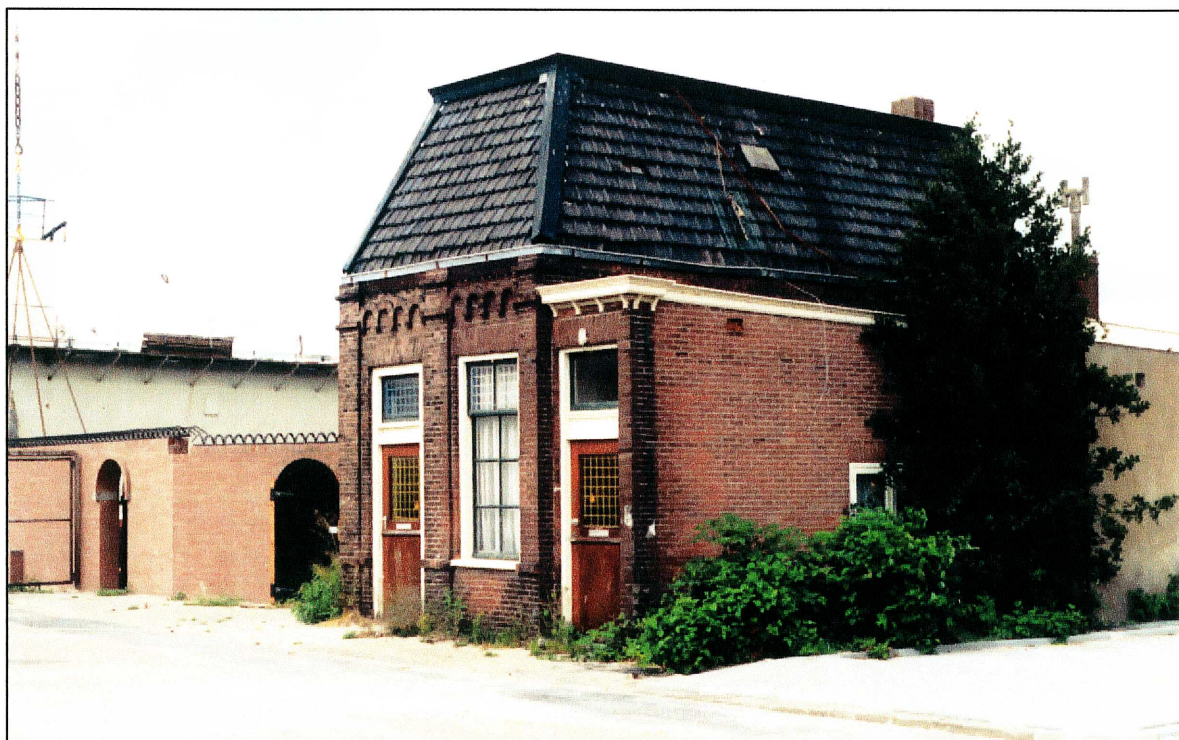
Naast de kern bevindt zich een uitbouw bestaande uit een gang van ongeveer één meter breed die waarschijnlijk tussen 1875 en 1910 is geplaatst (afb. 6 en 8). De voorgevel ervan bestaat uit één travee die in het gevelvlak van de kern ligt. De gevel is opgebouwd uit bruingrauw metselwerk. Daarboven is er een geprofileerde, overkragende houten kroonlijst, gedragen door vier kleine klossen aan de voorzijde en twee aan de zijkant. De kroonlijst ligt circa 30 cm lager dan de daklijst van de kern. De entree bestaat uit een vernieuwde éénruits paneeldeur met éénruits bovenlicht en hanenkam, identiek aan de doorgang van de kern.

Afb. 6: Voor- en rechterzijgevel.

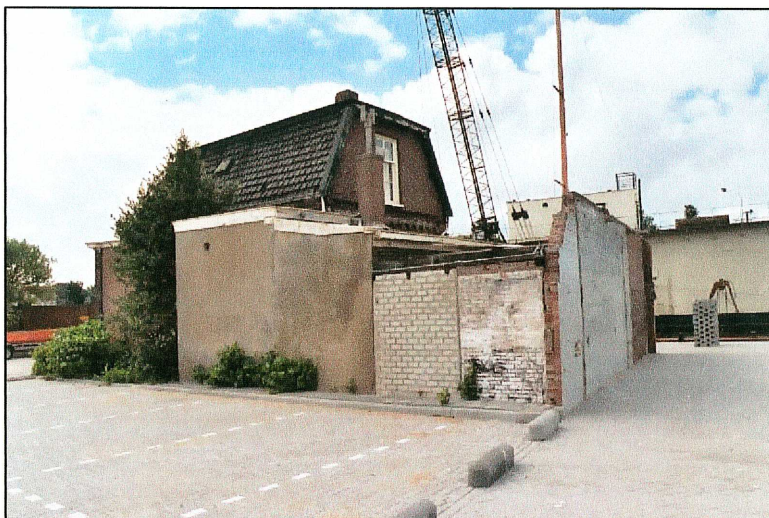
De achtergevel is gelijk de voorgevel opgebouwd uit een rondboogfries met overhoekse muizentanden en hoekpilasters en ertussen over de gehele breedte van de achtermuur een secundaire aanbouw onder een licht hellend dakschild. Het is niet bekend of de centrale doorgang in de achtermuur oorspronkelijk of secundair is. Het dak wordt beëindigd door een rechte bakstenen muur waarin een schuifvenster van 2 x (1+2) ruiten met bovenliggende strek is aangebracht (afb. 7).

Afb. 7: Achterzijde met voormalige achtermuur en aan- en verbouwingen.

- de overkappingen tussen het keuken en de achterste aanbouw en tussen de achterste aanbouw en de achterste buitenmuur te verwijderen, alsook de achterste en linker buitenmuur, aangezien deze dan geen functie meer vervullen. Op deze wijze worden de oorspronkelijke achtermuren weer zichtbaar. Wel moet dan een bevredigende oplossing voor het vrijstaande toilet gevonden worden, hetzij op een andere plek, hetzij opgenomen in een nieuw te bouwen rechter achtermuur op de plaats van de gedichte doorgang;

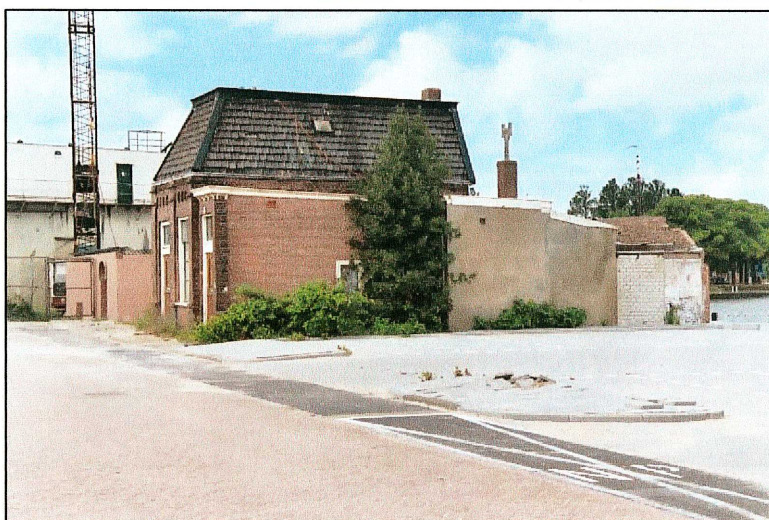
Van de oorspronkelijke rechter zijgevel is alleen nog de bovenste rand van het rondboogfries met tandlijst te zien. Tegen deze muur is waarschijnlijk aan het einde van de 19de eeuw een aanbouw (gang) geplaatst bestaande uit een lijstgevel aan de voor- en rechterzijde, die iets lager is dan de gevel van de kern. Deze zijgevel is opgetrokken uit licht bruingrauw metselwerk in halfsteens verband en bevat een tweeruits naar buiten openslaand raam (afb. 8). De kroonlijst is een continuering van de lijst bovenaan de voorgevel.

Afb. 8: Rechter zijgevel met venster in de aanbouw.

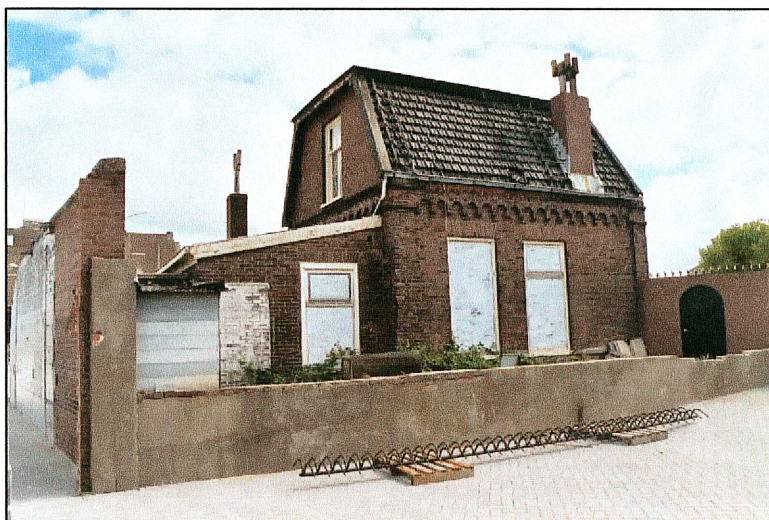
De linkerzijgevel is gelijk de voorgevel opgebouwd uit een rondboogfries met overhoekse muizentanden en hoekpilasters.

In de muur zijn twee rechthoekige vensters met strekken aangebracht. De kozijnen zijn eens vernieuwd en in de huidige toestand alweer sterk aangetast.

Afb. 9: Linker zijgevel.

- de karakteristieke opzet voor- en linker zijgevel te conserveren en zo nodig te restaureren;
- de muur links te verwijderen of de kleurstelling ervan aan te passen. Deze detoneert namelijk sterk met de baksteenstelling van de woning.
