OUDE RIJKSWERF GEBOUW 66

Den Helder

Oude Rijkswerf: Gebouw 66

Delft, december 1997

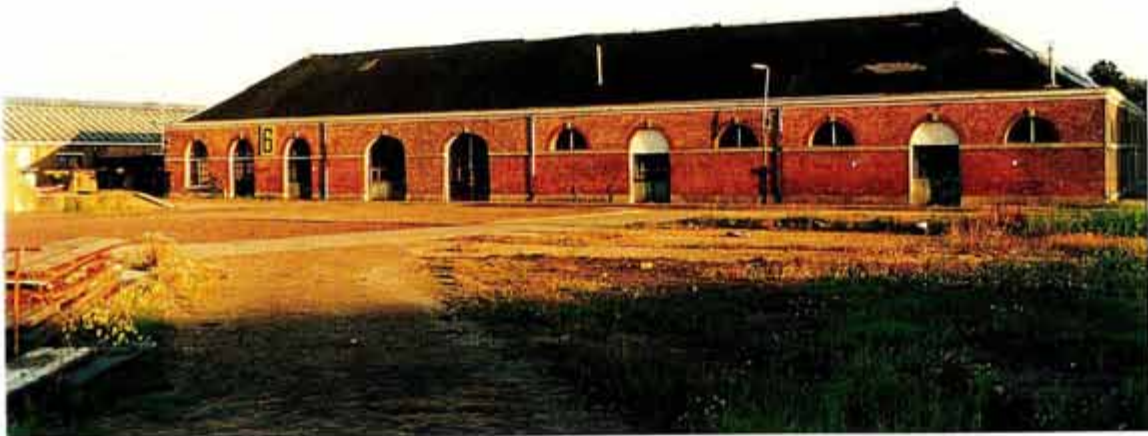
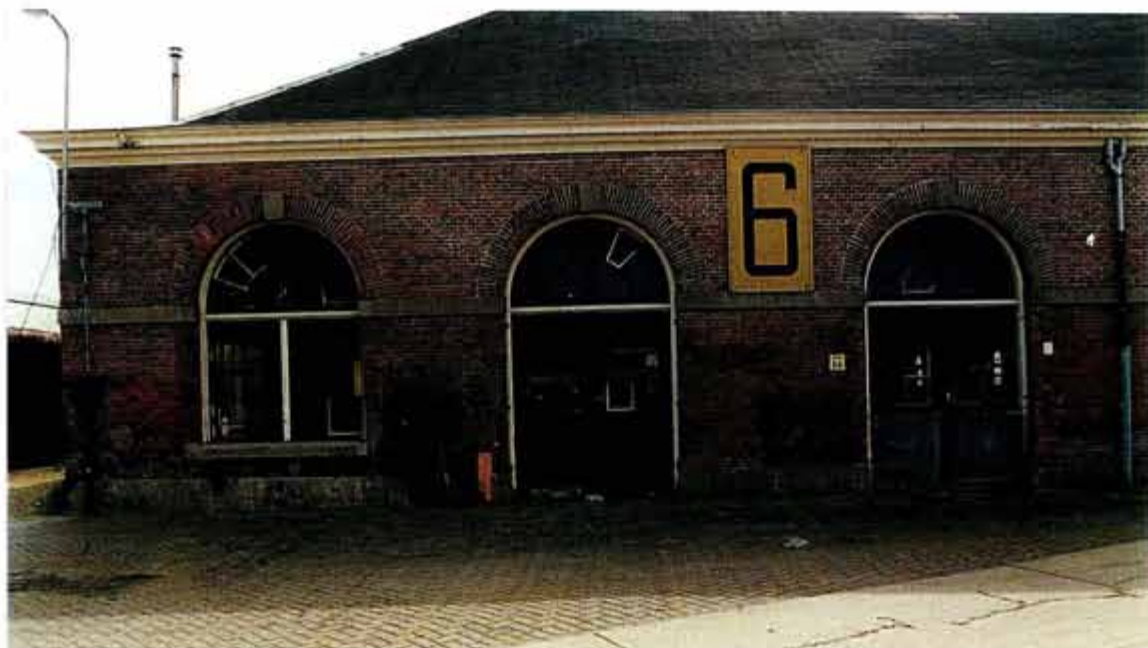
- Afb. 6 (boven) Overzicht van de noordgevel. De twee westelijke beuken hebben hun originele indeling met twee rondboog vensters met daartussen een deur met rondboog bovenlicht behouden. De twee oostelijke beuken zijn gewijzigd (zie afb. 7 en 8). De originele constructie van het dak met vier dakschilden en drie zakgoten is gewijzigd in één doorlopend dakschild.
- Afb. 7 (onder) Overzicht van de noordgevel van de oostbeuk (zie afb. 6). Het linker venster was oorspronkelijk een rondboogvenster (zie afb. 9). Naderhand is het verbouwd tot dubbele deur en tenslotte is het in 1915 gewijzigd in een venster ten behoeve van een kantoor (zie afb. 1). De linker deur is origineel en de rechterdeur is een uitgebroken rondboog venster.

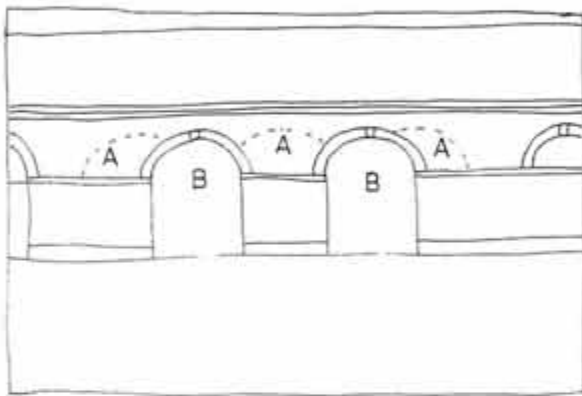
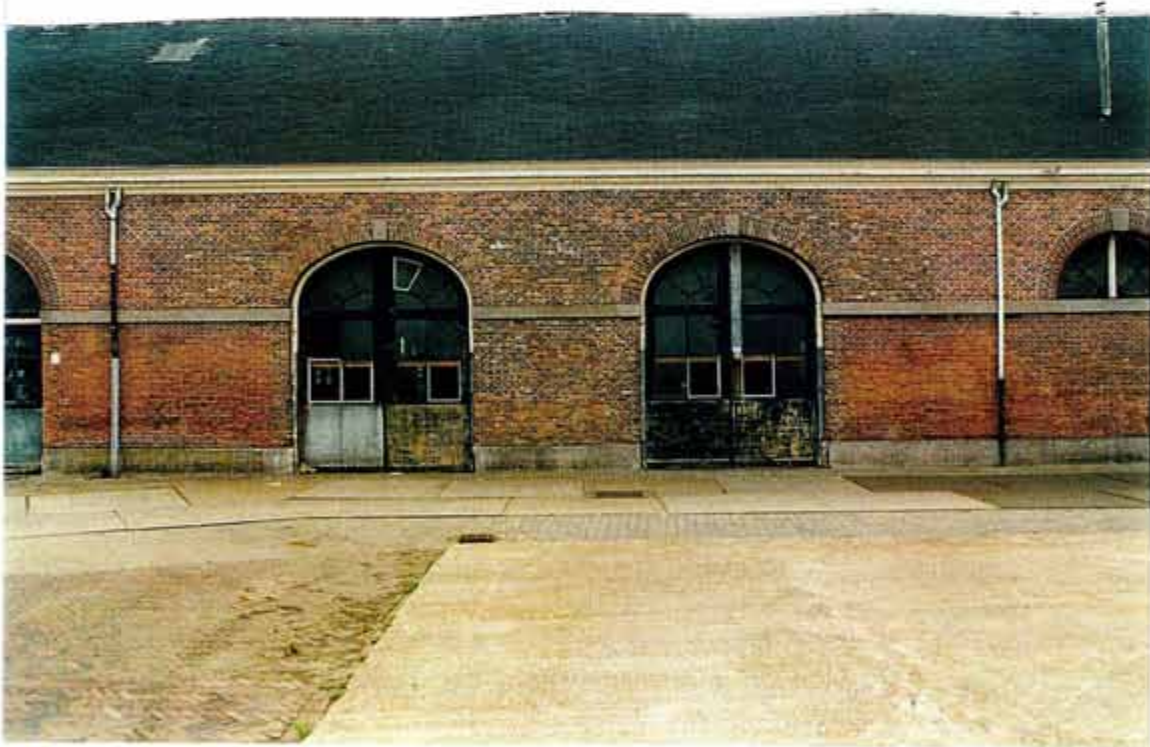
Afb. 8 Overzicht van de noordgevel van de tweede beuk vanaf het oosten. Deze gevel was oorspronkelijk ingedeeld met twee vensters en een deur. In het metselwerk zijn de sporen van de drie rondbogen waarneembaar (A). Deze originele indeling is vervangen door twee deuren (B).

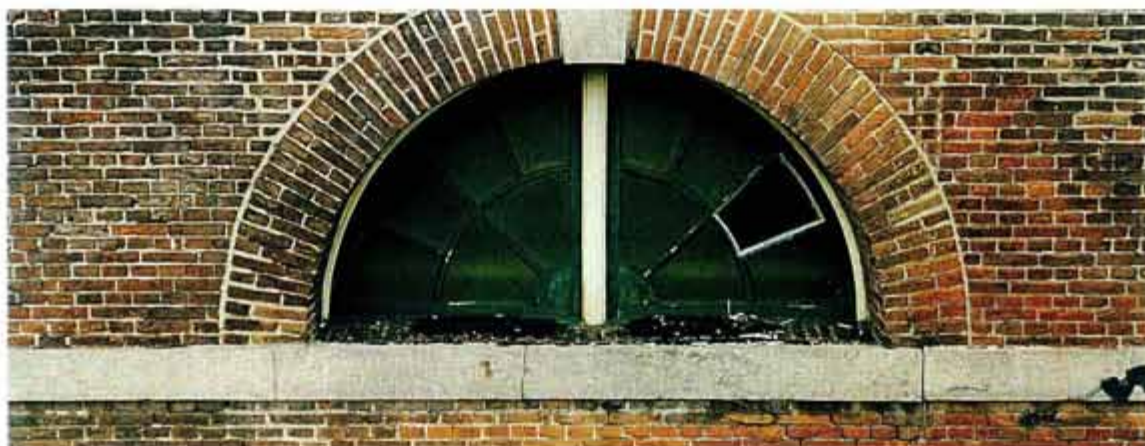
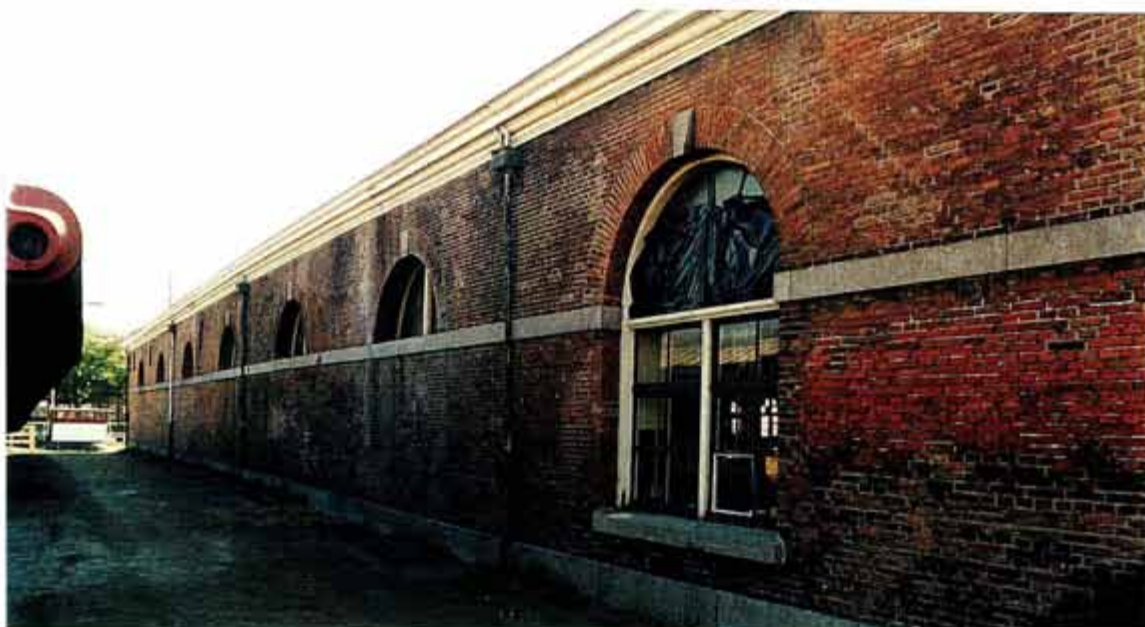
Afb. 9 (boven) Overzicht van een origineel rondboogvenster uit 1825. Het venster is aan de onderzijde begrensd door een natuurstenen cordonlijst. De rondboog wordt gevormd door een $1\frac{1}{2}$ steens rollaag met in de top een natuurstenen sluitsteen met diamantkopversiering. De naar binnen openslaande, ramen met radiale roedeverdeling zijn aangebracht in een rondgebogen kozijn met middenstijl en onderdorpel. De onderdorpel van het raam sluit aan op een gemetseld onderdorpel; er is dus geen kozijn!

Afb. 10 (onder) Overzicht van de oostgevel. De oostgevel was van origine evenlang als de westgevel, maar is bij een verbouwing in 1888 met vier traveeën ingekort. De gevel, met natuurstenen plint, natuurstenen cordonlijst en houten kroonlijst, was oorspronkelijk voorzien van negen rondboog vensters. Na de inkorting resteerden zeven rondboog vensters waarvan de noordelijkste (gehel rechts op de foto) naar onder toe is uitgebroken ten behoeve van een venster voor een kantoor (zie afb. 1).

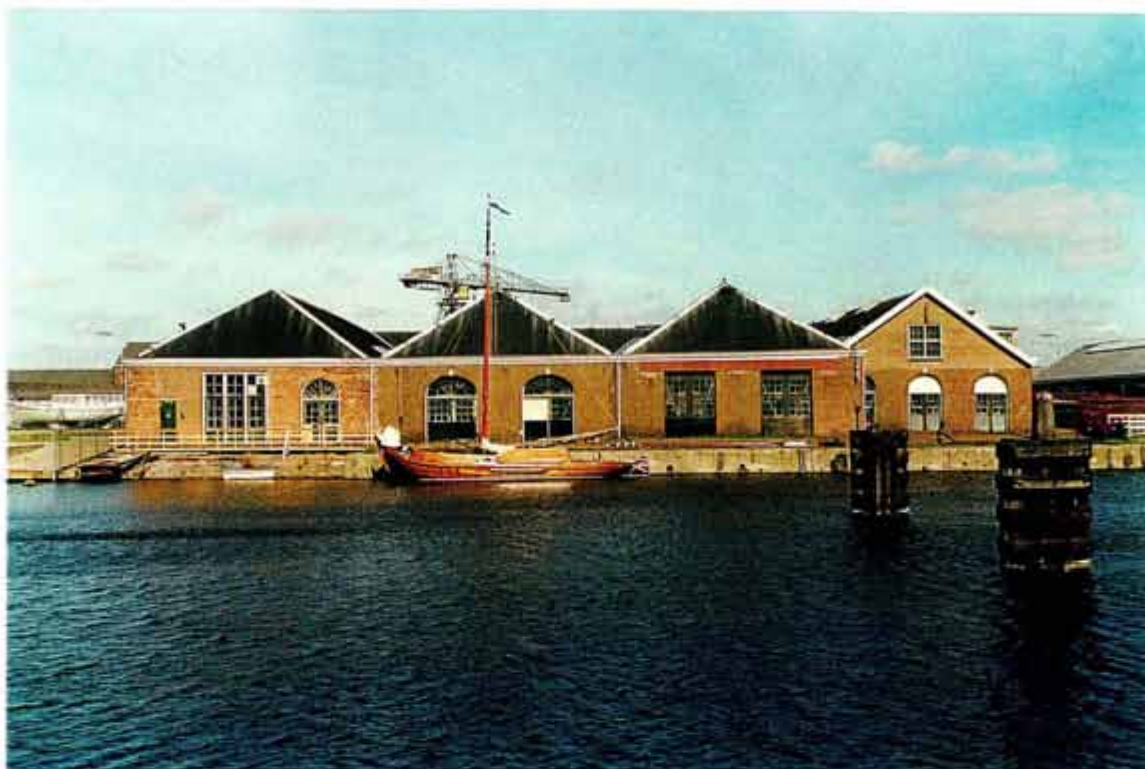
Afb. 11A Overzicht van de zuidgevel. De westelijke beuk (links) heeft nog een scheepshelling. De zuidgevel van de westelijke beuk is in 1943 vernieuwd, het middelste deel is nog jonger. De tweede beuk, gezien van links bevat muurwerk van 1915, net als de derde beuk, maar daar zijn de rondboogdeuren in 1947 vervangen. De zuidgevel van de rechterbeuk is in 1888 teruggelegd; de gevel is tussen 1915 en 1952 vernieuwd; de top van de gevel is na 1954 vernieuwd.

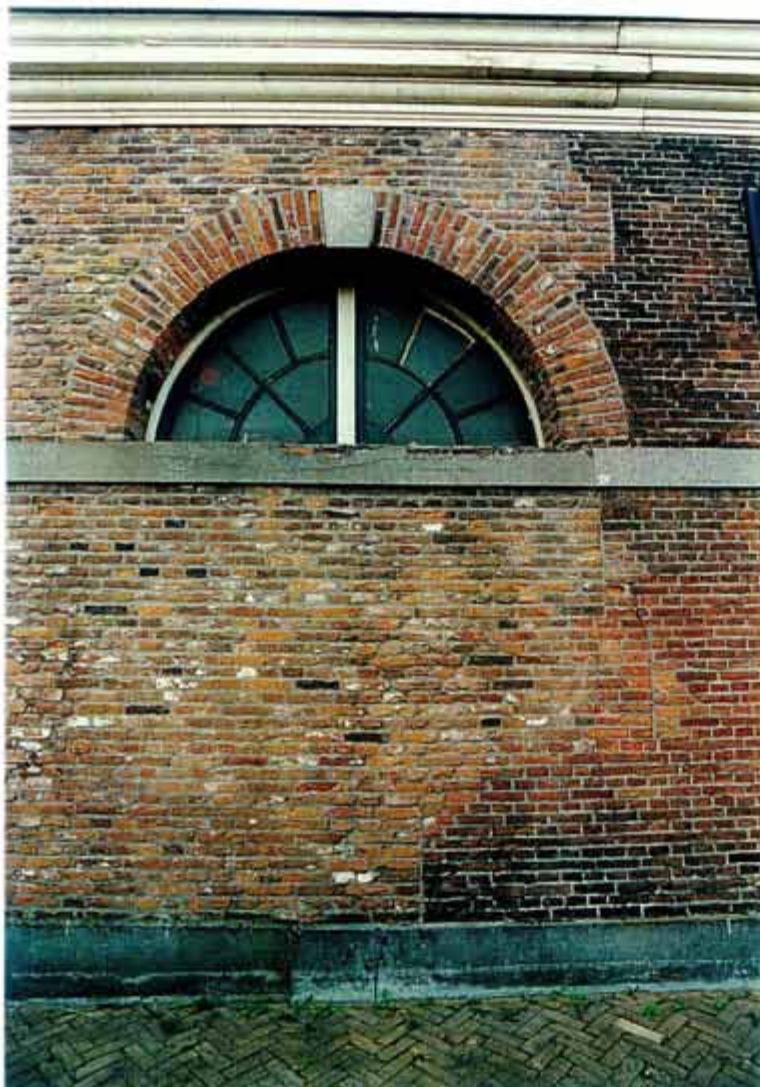
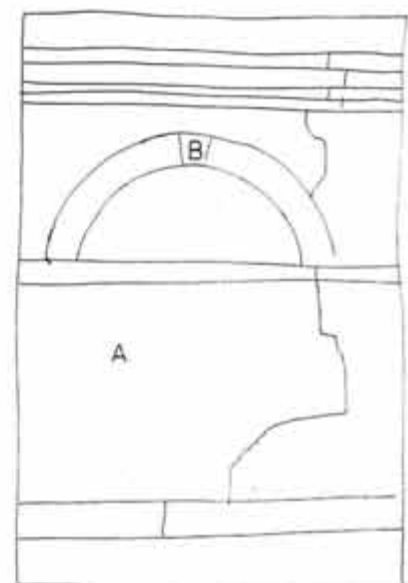
Afb. 11 Overzicht van het vijfde raam uit het noorden van de oostgevel (zie afb. 10). Het zuidelijke deel van de gevel is in 1952 (zie afb. 3) opnieuw opgemetseld (A) met hergebruik van de oude sluitsteen (B) en de oude stenen. De kroonlijst en het venster zijn vervangen. De natuurstenen cordonlijst en plint zijn niet hergebruikt maar geïmiteerd door een cementering.

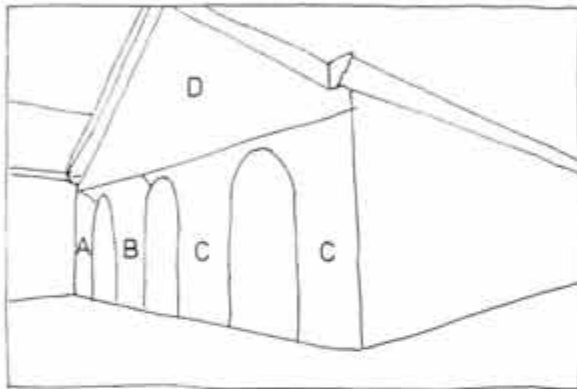
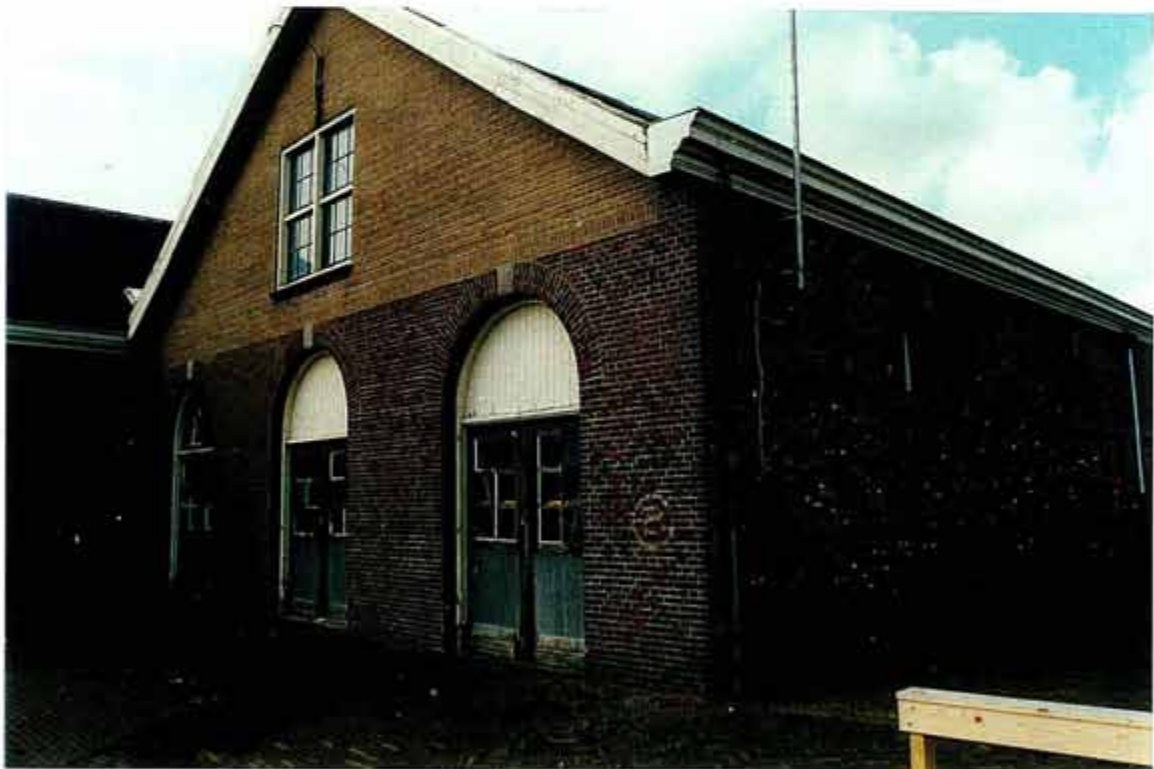
Afb. 12 Overzicht van de zuidgevel van de oostbeuk. Deze gevel is in 1888 teruggelegd. De penant (A) behoort bij de verbouwing van 1952 (zie afb. 3). Penant (B) behoort bij de verbouwing van 1915 (zie afb. 1). De twee penanten (C) dateren uit één periode en zijn te dateren tussen de verbouwing uit 1915 en 1952. De geveltop (D) is als laatste vervangen, de datering hiervan is onbekend, maar is zeker jonger dan de verbouwing van 1954.

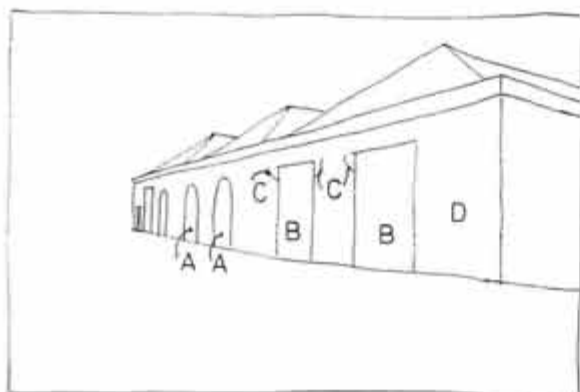
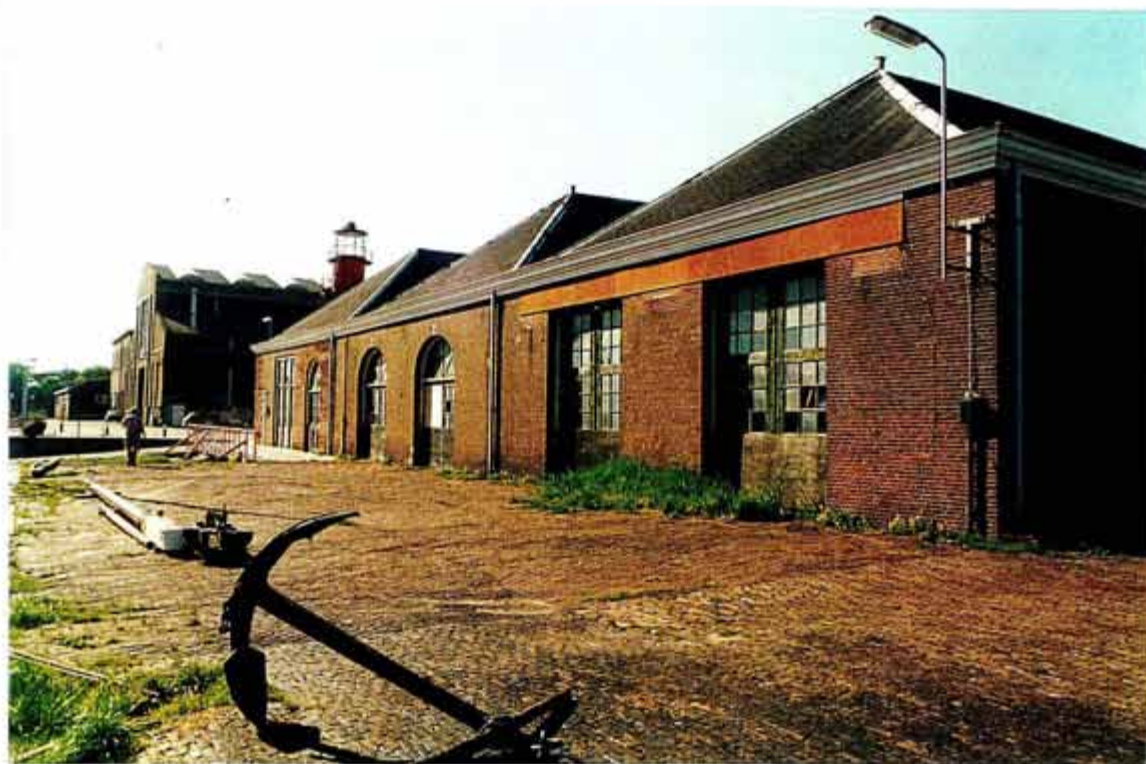
Afb. 13 Overzicht van de zuidgevel van de drie westelijke beuken. Per beuk is de kap voorzien van een dakschild. De indeling per beuk bestond waarschijnlijk uit drie deuren. Van het oorspronkelijke metselwerk resteert waarschijnlijk niets. De twee middelste beuken zijn waarschijnlijk in 1915 (zie afb. 1) voorzien van twee deuren (A) met ovale bovenlichten. Van deze deuren zijn de twee oostelijke in 1947 vervangen door deuren met een rechte bovenbeëindiging (B) (zie afb. 2). Van de boogaanzet zijn bouwsporen (C) waarneembaar. De oostelijke penant (D) is vervangen bij de verbouwing uit 1952 (zie afb. 3); de boogaanzet ontbreekt hier dan ook.

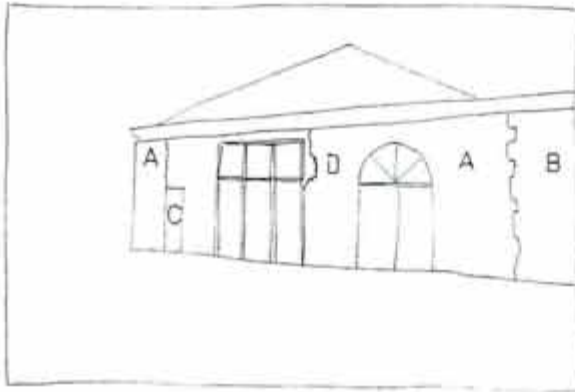
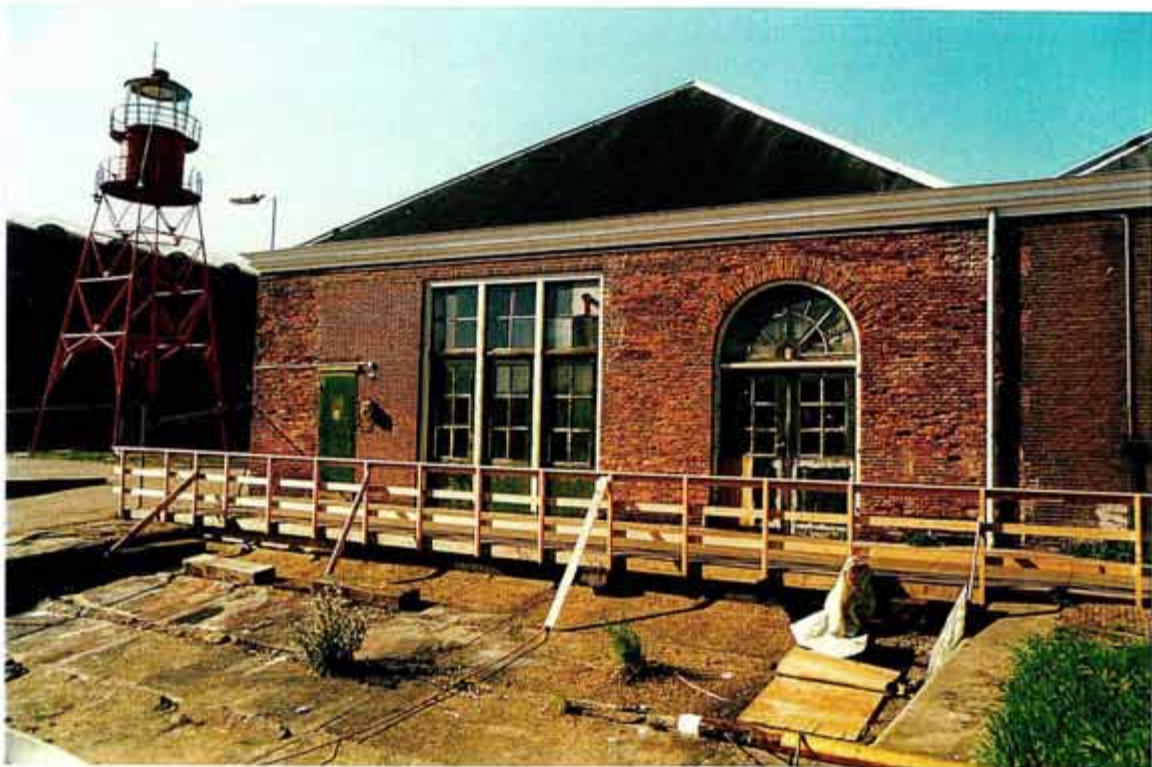
Afb. 14 Overzicht van de zuidgevel van de westelijke beuk. De huidige indeling is het resultaat van een aantal verbouwingen. Het metselwerk rond de dubbele deur en op de hoek (A) dateert vermoedelijk van 1943. (B) is metselwerk dat is aangebracht bij de verbouwing uit 1915 (zie afb. 1). Het metselwerk (A) is daar ingekast en dus jonger. De driedubbele deur (B), waarvan de indeling geheel demontabel is zodat de gehele opening in één keer geopend kan worden, dateert van na 1943. Het vervangt een dubbele deur, analoog aan de rechterdeur. Het bouwspoor van de aanzet van de ontlastingsboog is nog zichtbaar. De stalen deur (C) geeft toegang tot een trafohuisje dat op de tekening uit 1975 voorkomt (zie afb. 4) en dus van voor 1975 dateert.

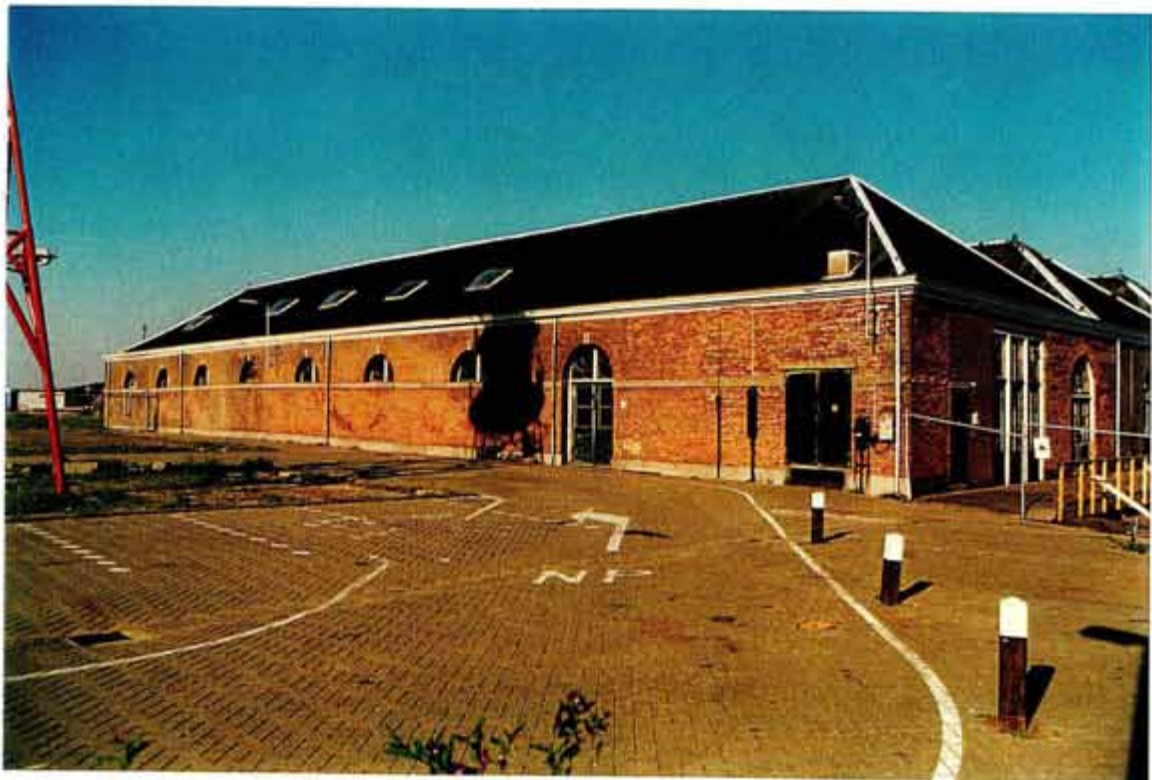
Afb. 15 Overzicht van de westgevel. De westgevel, met natuurstenen plint en cordonlijst, was oorspronkelijk voorzien van negen rondboog vensters. Aan het noordelijke venster is naderhand een venster toegevoegd. Eén venster is naar onder toe uitgebroken en voorzien van een dubbele deur. In de zuidwesthoek is het metselwerk vervangen bij de bouw van een transformatorhuisje. Bij deze transformator behoort ook de stalen deur (gehel rechts op de foto).

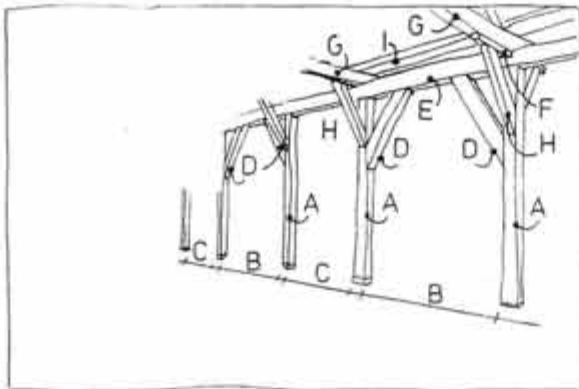
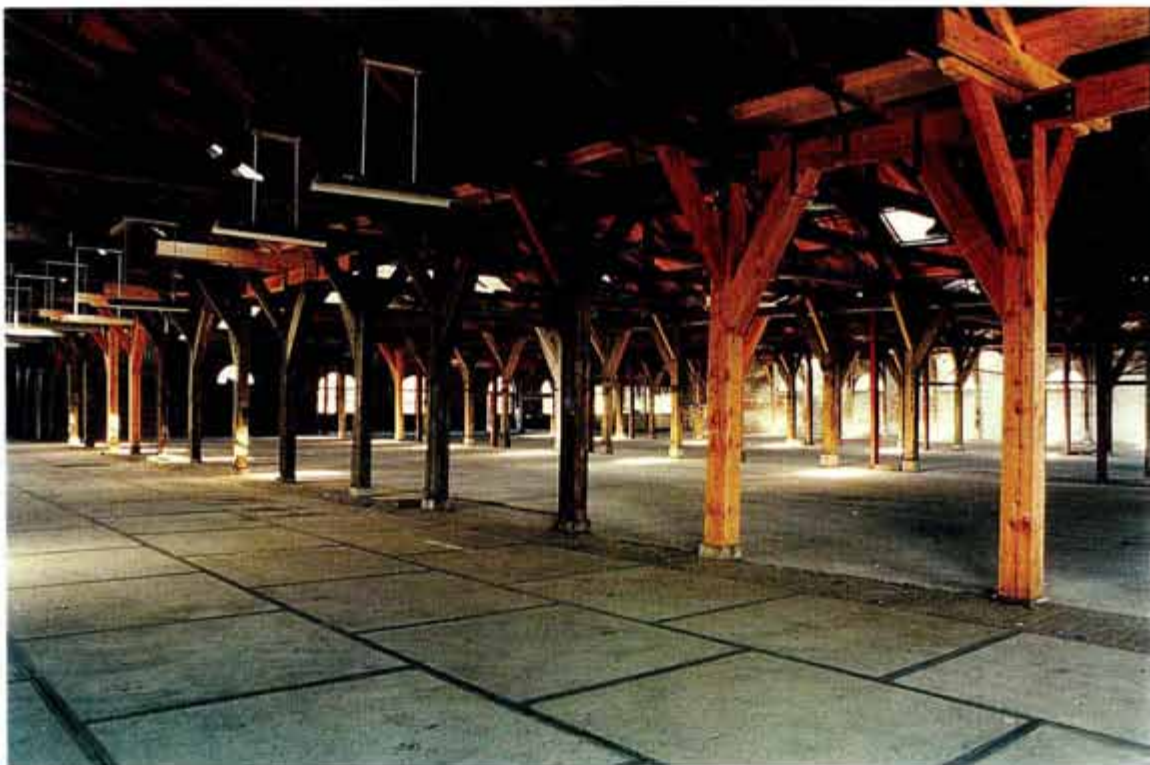
Afb. 16 Overzicht naar het noordoosten van de standvinkconstructie onder de zakgoot tussen de twee westelijke beuken. De standvinkconstructie bestaat uit stijlen (A) die om en om op een grote (B) en kleine (C) traveemaat zijn geplaatst (zie afb. 5). Ze zijn zgn. alternerend. In de grote traveemaat zijn de stijlen voorzien van korbelen (D) die de dekbalk (E) ondersteunen. Op de dekbalk ligt een sleutelstuk (F) met daarop de trekbalk (G) van de kap (zie afb. 20). De sleutelstukken worden door middel van schoren (H) ondersteund. De gootbodem van de zakgoot (I) is dwars op de trekbalken gelegd.

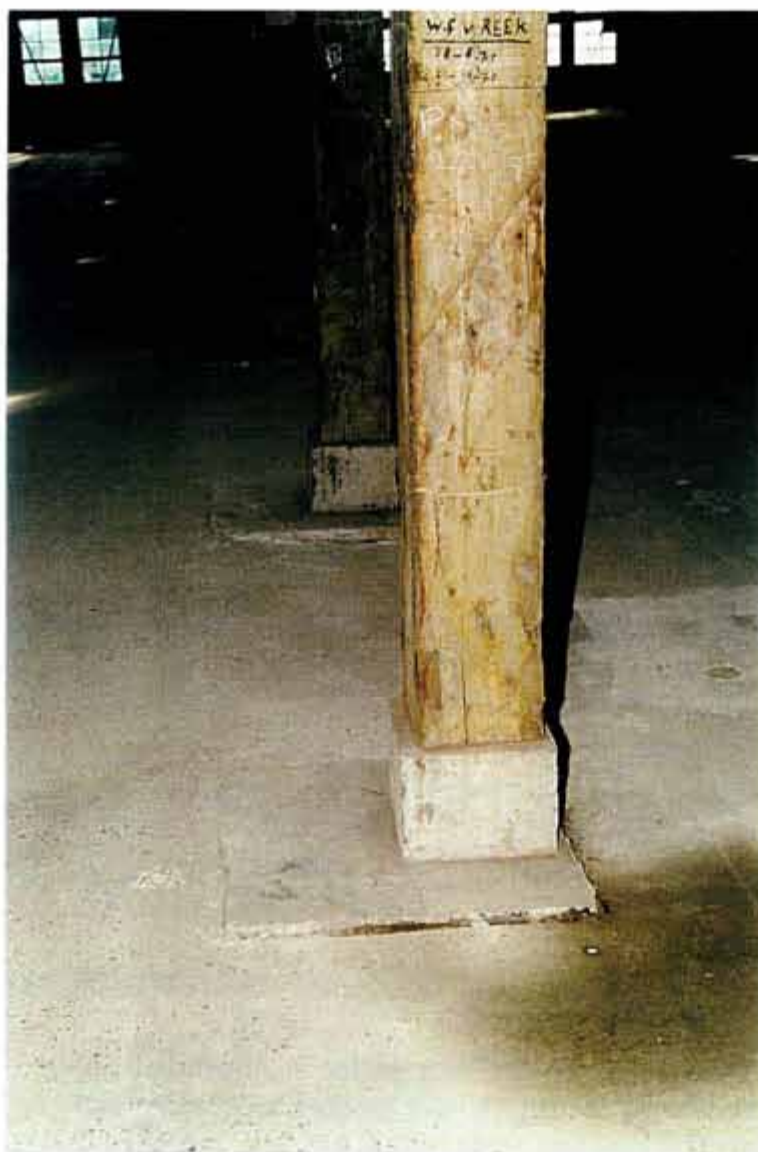
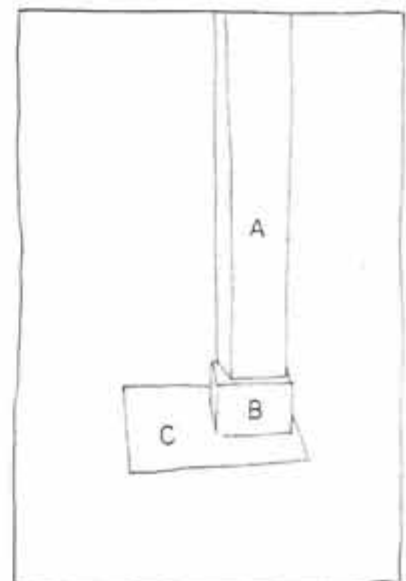
Afb. 17 De poeren van de standvinken (A). De poeren bestaan uit natuursteen blokken (B) op een gemetselde fundering. In 1952 (zie afb. 3) zijn de verzakte kolomvoeten versterkt met beton (C). Tussen de natuurstenen blokken en de houten stijlen is een plaatje lood aangebracht tegen optrekkend vocht.

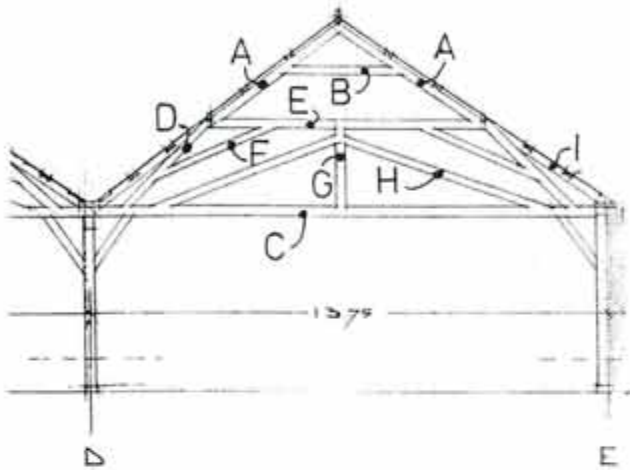
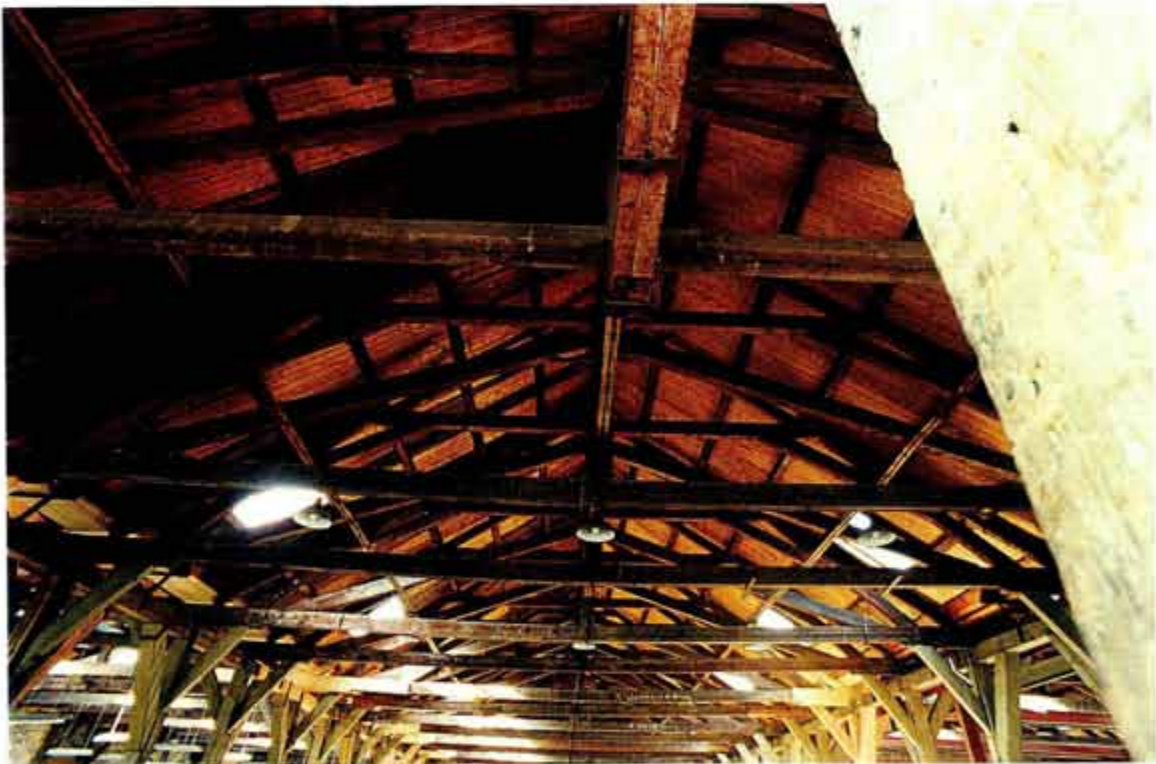
Afb. 18 Overzicht van de kapconstructie van een beuk gezien in zuidelijke richting (zie afb. 5). De kapconstructie bestaat uit twee gestapelde spanten (zie begeleidende tekening). Het bovenste spant is een A-Spant, met twee spantbenen (A) die onderling zijn verbonden door een haanhout (B). Het onderste spant is een schaarspant op een trek balk (C). Het schaarspant bestaat uit twee spantbenen (D) met daarop een dekbalk (E). Tussen de dekbalk en spantbenen is een korbeel (F) aangebracht. Het spant is voorzien van een middenstijl (G) met schoren (H) en aanlopers (I).

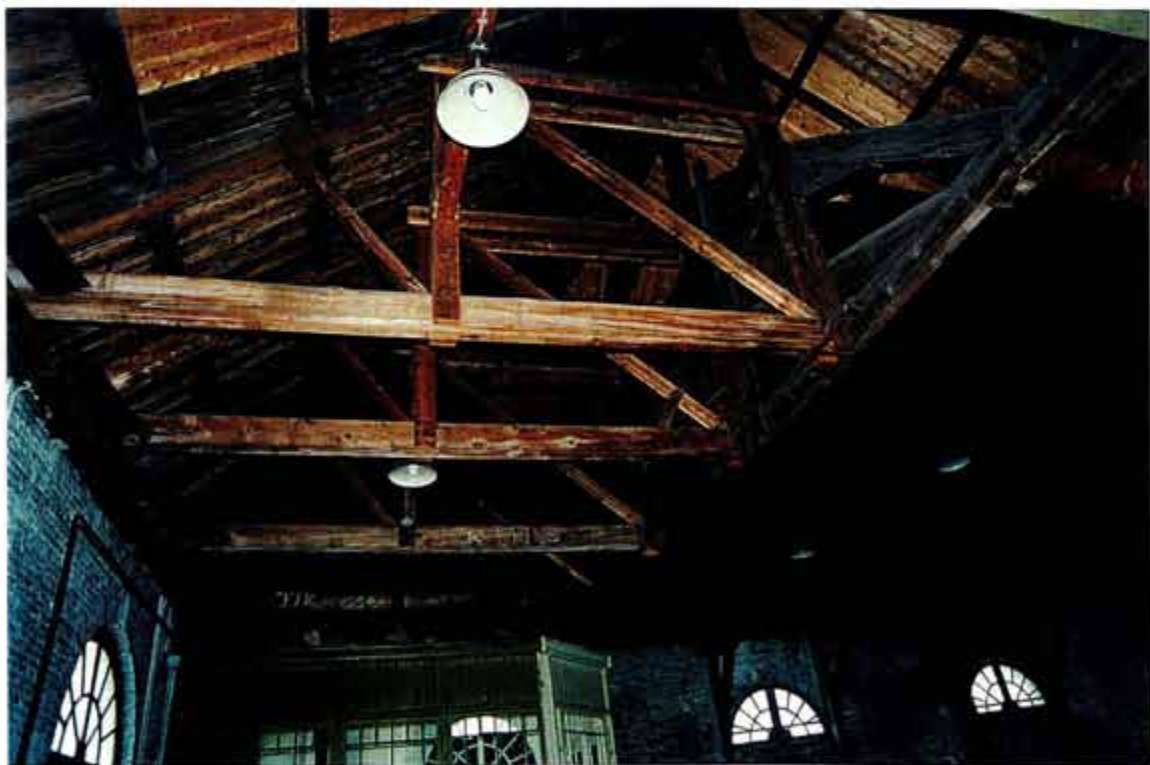
Afb. 19 Overzicht, in oostelijke richting, van een gedeelte van de later aangebrachte langskap van de noordgevel. De langskap bestaat uit vervangen halfspanten. Het halfspant bestaat uit een ligger, een stijl, een dakligger en schoren. De halfspanten staan tegen het eerste spant aan van het oorspronkelijke schilddak.

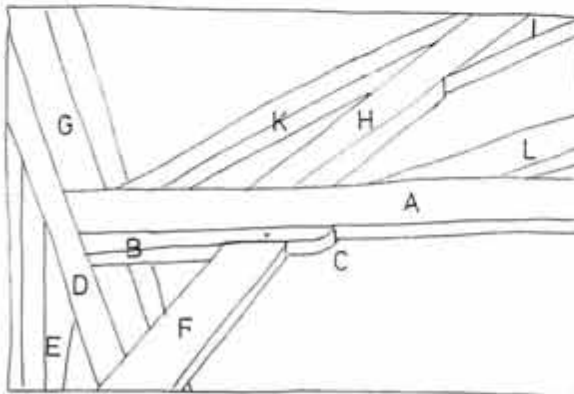
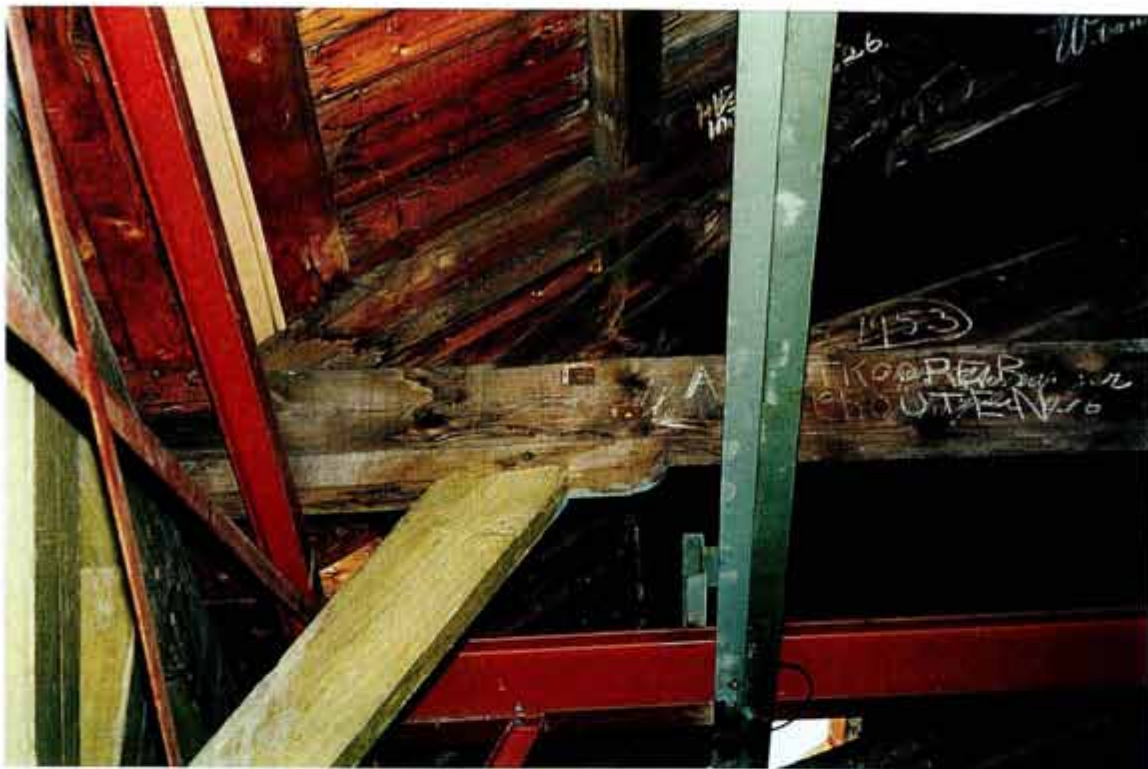
Afb. 20 Overzicht van de oplegging van een spant (zie afb. 18). De trek balk (A) van het spant ligt op op een sleutelstuk (B) met kwartrond-profilering (C). Deze ligt op zijn beurt op op de dekbalk (D) van de standvink-constructie (E). Het sleutelstuk wordt ondersteund door een schoor (F). Op het uiteinde van de trek balk ligt de gootbodem (G). Zichtbaar zijn verder het spantbeen (H), het korbeel van het onderste spant (I), de aanloper (K) en de middenstijlschoor (L).

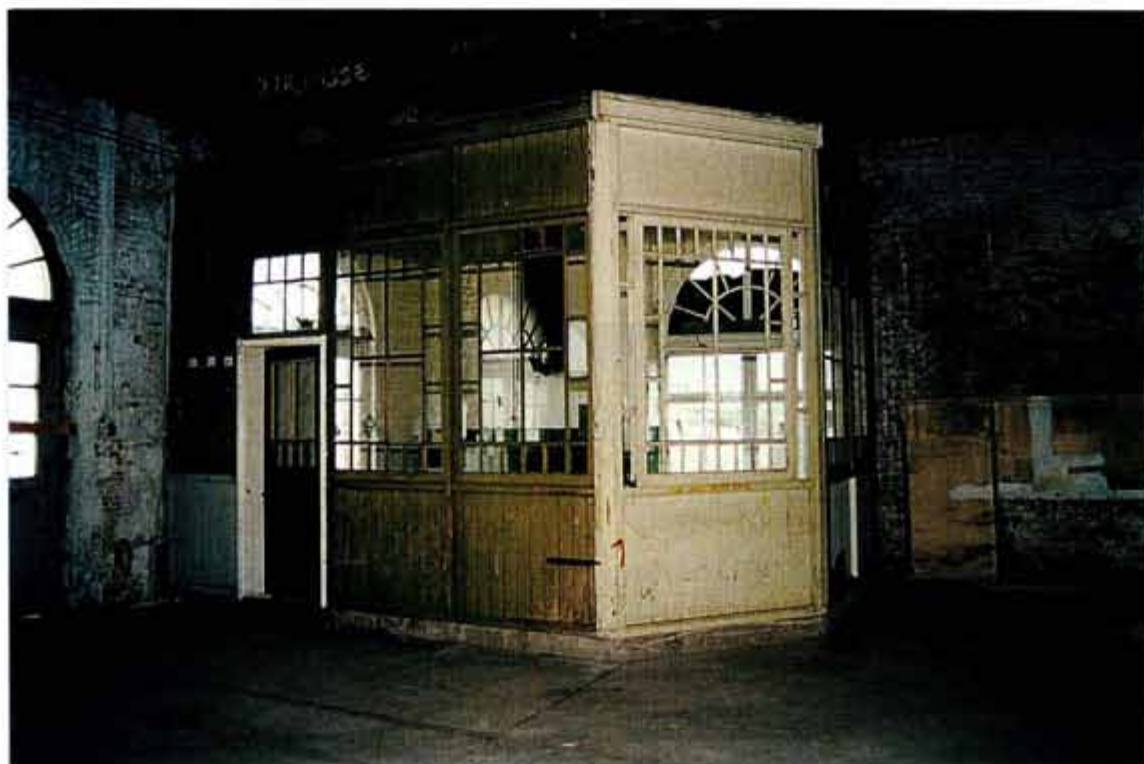
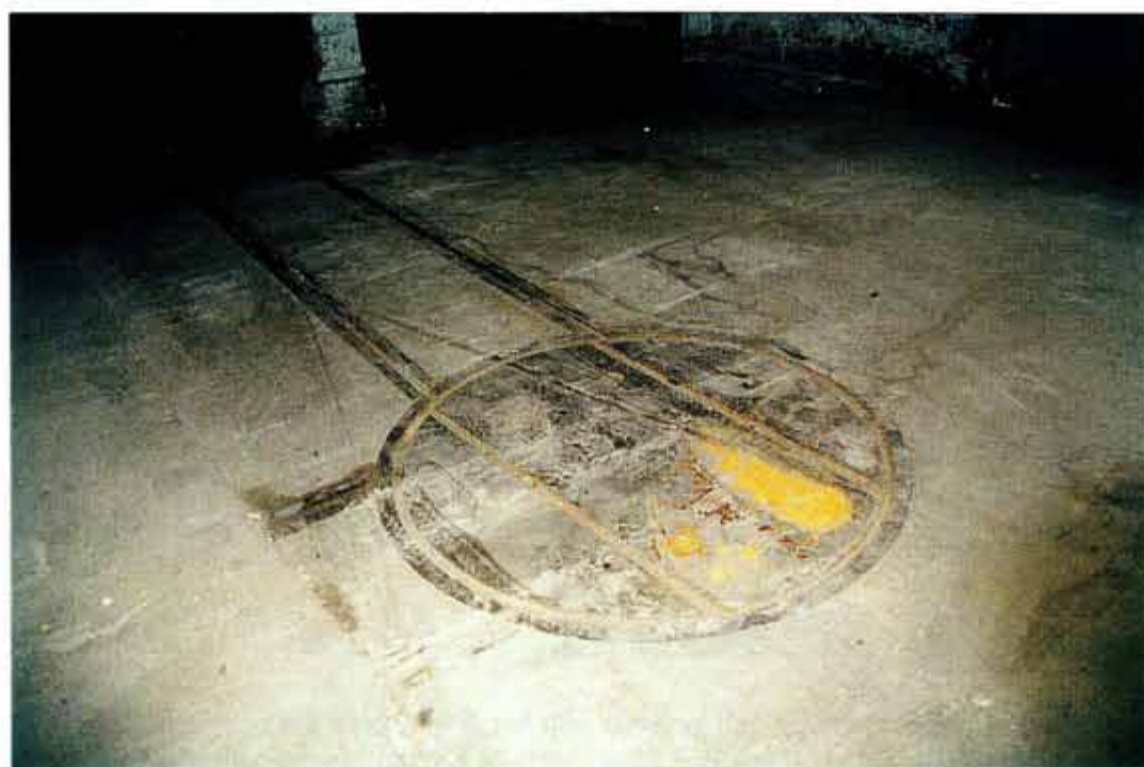
Afb. 21 (boven) Overzicht van het kantoor in de noord-oosthoek (zie afb. 1). Dit kantoor is gebouwd bij de verbouwing uit 1915.

Afb. 22 (onder) Draaischijf en restant van het uit 1915 daterende smalspoor-traject (zie afb. 1).

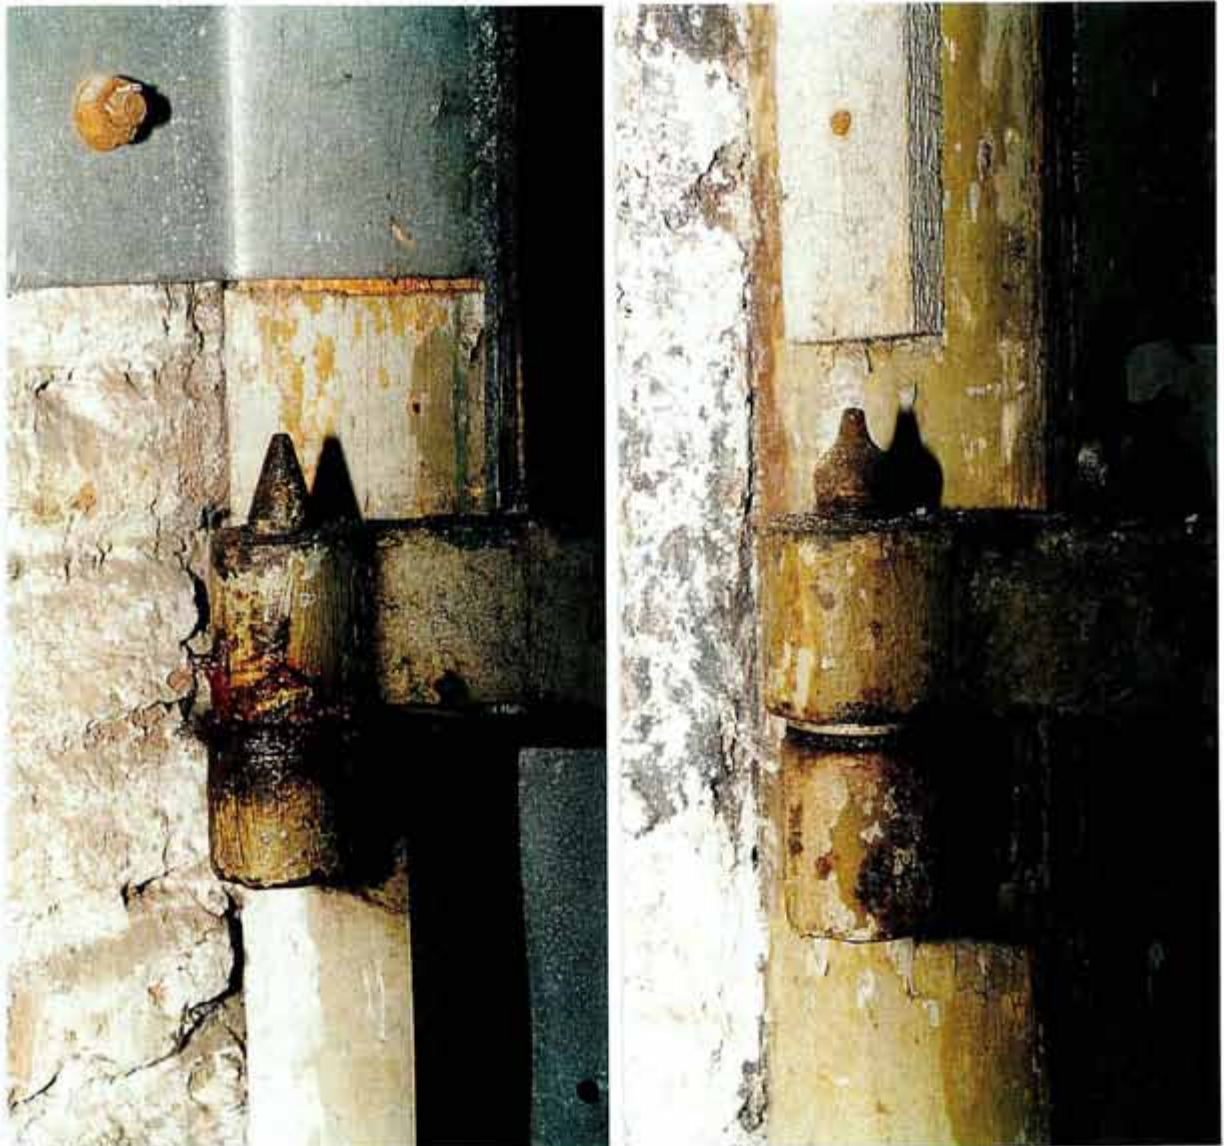
Afb. 23 (links) Een duim en een gedeelte van het geheng van het originele hang- en sluitwerk. De originele duim heeft aan de bovenzijde een spitse beëindiging (zie afb. 24).

Afb. 24 (rechts) Een duim en een gedeelte van het geheng van het latere hang- en sluitwerk (noordgevel, oostelijke beuk, westelijke deur). De duim van het "imitatie" hang- en sluitwerk is in tegen stelling tot het originele werk uitgevoerd met fraai geprofileerde bovenbeëindiging (zie afb. 23).

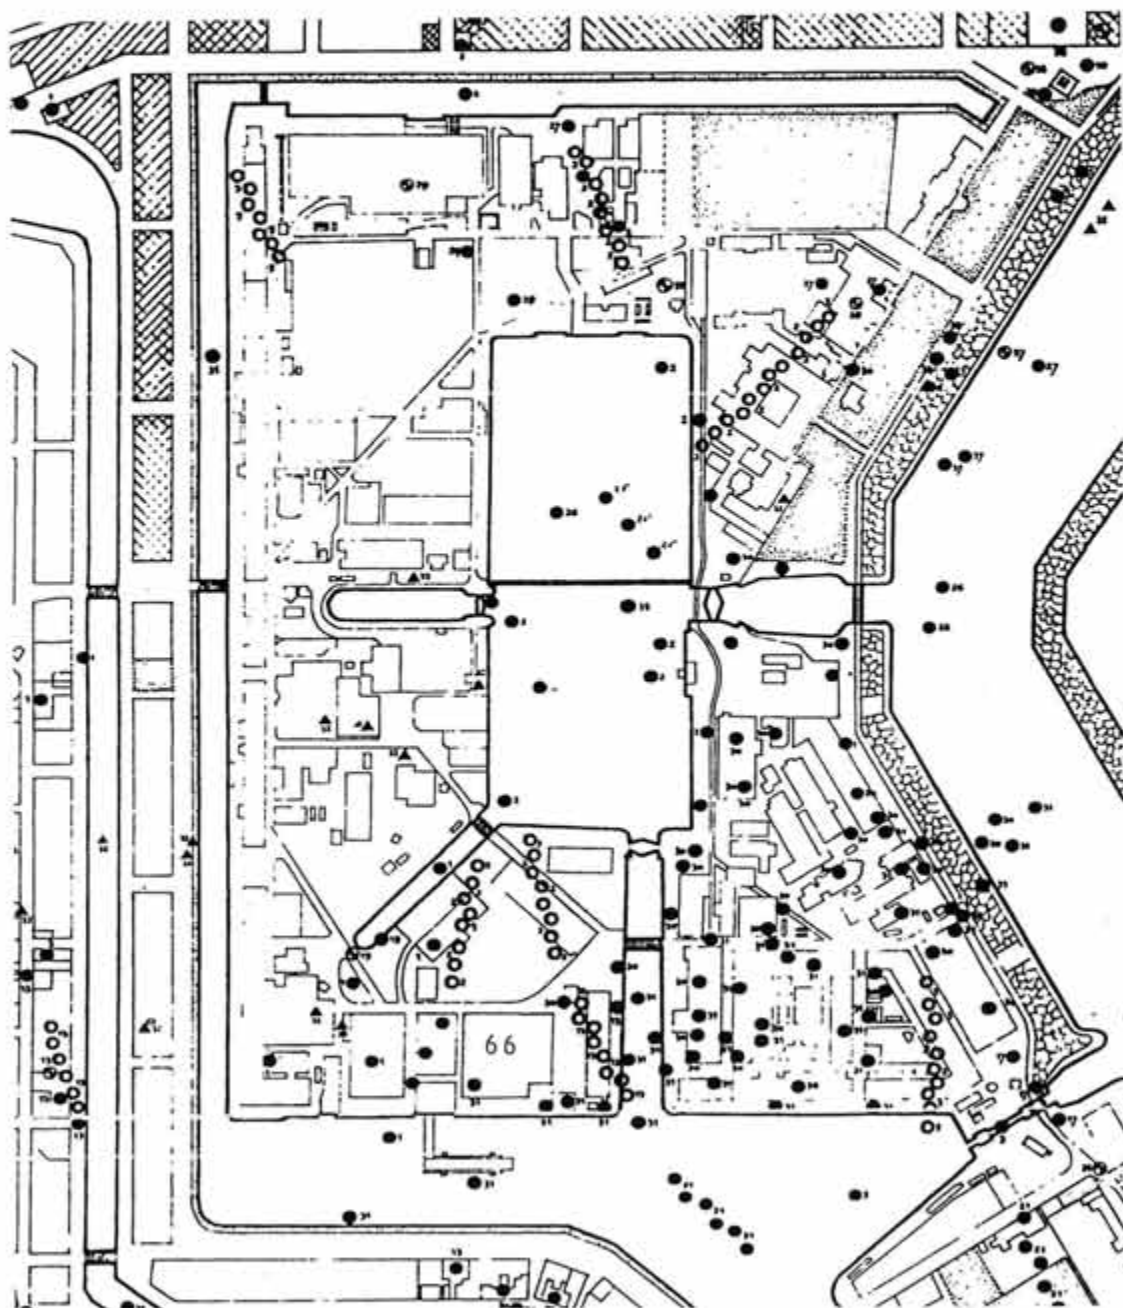
Tijdens de Tweede Wereldoorlog is de mastenloods (toen voormalige mastenloods) door een bombardement over een lengte van 15 m vernield (zie afb. 25). Nog gedurende de oorlog besloot men de voorgevel en een gedeelte metselwerk van de westgevel af te breken en de ingestorte kap te slopen. Muurwerk en kap zouden worden hersteld. Men wilde in de loods een ruimte voor het "duikbedrijf" afscheiden.⁹⁾

afb. 25 Detail bommenkaart van de "Luchtbeschermingsdienst Den Helder", 1945. Blijkens deze kaart is op 19 februari 1943 een "springbom" in de zuidwesthoek van het complex gevallen. Herkomst: Gemeente Den Helder, archief Bouwen en Wonen.
