Beschikking op uw Wob-verzoek van 10 juli 2018

Project	Second opinion Zwembad te Den Helder	UT09146
Betreft	Scheuren in de perrons en de wanden	
Opdrachtgever	Gemeente Den Helder, [REDACTED]	
Document	[REDACTED]	
Datum	02-04-2015	
	07-04-2015	
Behandeld	[REDACTED] (Bartels Ingenieursbureau b.v.)

Onderzoek naar scheuren in vloeren en badranden

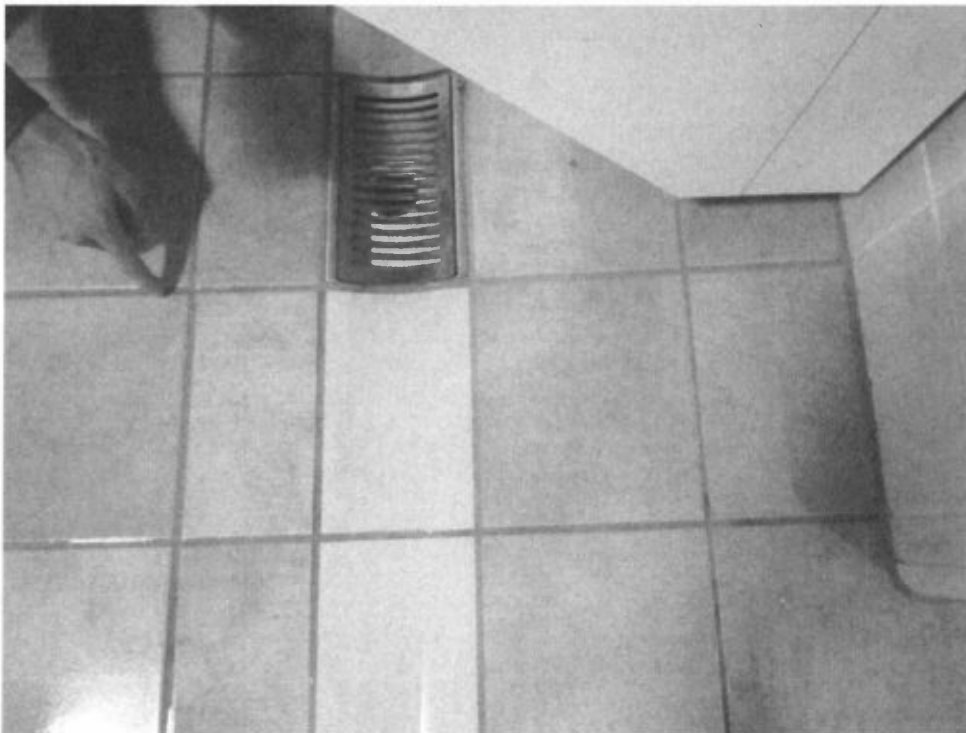
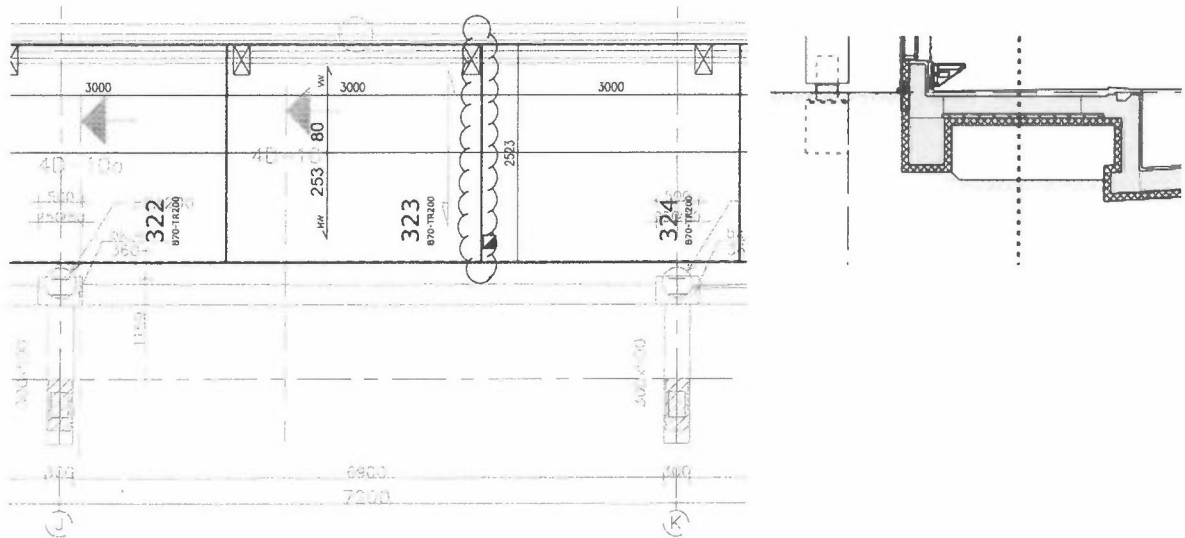
In de vloer is een duidelijke scheur aanwezig. De vloer is uitgevoerd als een breedplaatvloer en overspant van de gevelbalk naar de zwembadwand (zie doorsnede). Uit de tekeningen van de breedplaatleverancier blijkt dat de plaatnaad tussen plaat 323 en 324 overeenkomt met de positie van de scheur. Er is een bovennet # \varnothing 8-150 voorgeschreven en op iedere plaatnaad een voegnet V154. Een plaatnaad is wel de zwakste schakel van een breedplaatvloer, tevens is op deze locatie een put en een skimmer aanwezig, dit zal de meest voor de hand liggende positie zijn waar de eerste scheurvorming optreedt wanneer een vloer enige verhardingskrimp/kruip ondergaat.

De scheurvorming heeft geen invloed op de constructieve veiligheid. Dus ook niet in het gebruik waar deze vloer als functie voor bedoeld is. De scheurvorming heeft wel invloed op de duurzaamheid, de waterdichtheid en de esthetica van de vloer. Door intreden van zwembadwater kan de wapening gaan corroderen en mogelijk nog meer en grotere scheuren geven. Ook de aanwezigheid van scheuren in het tegelwerk is esthetisch niet gewenst.

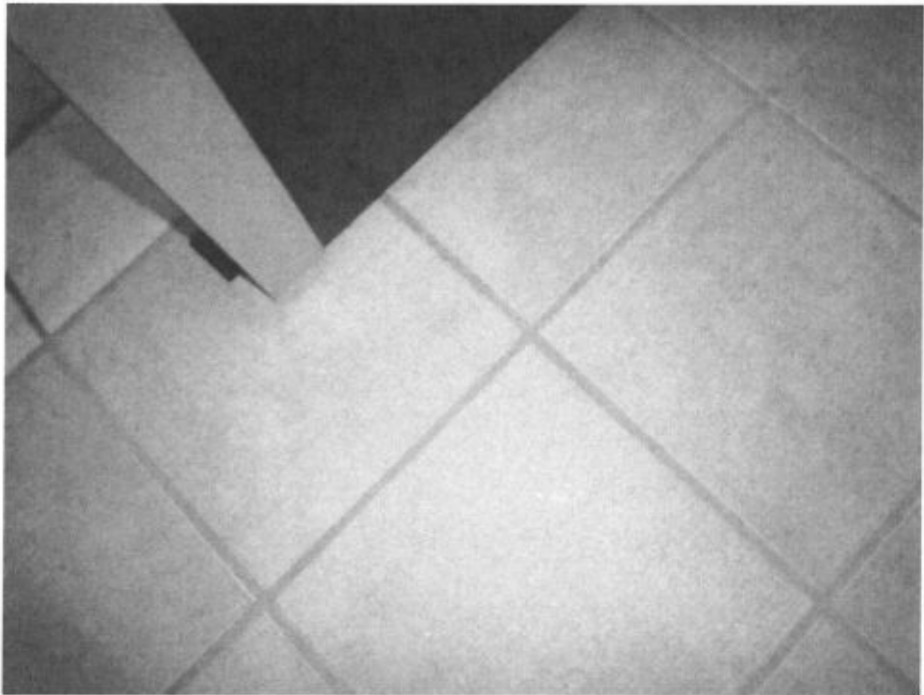
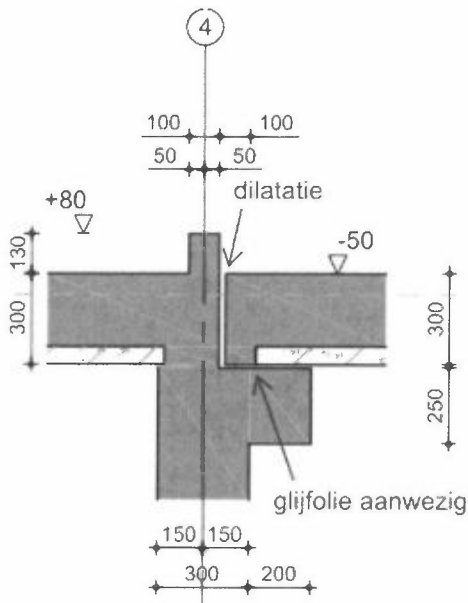
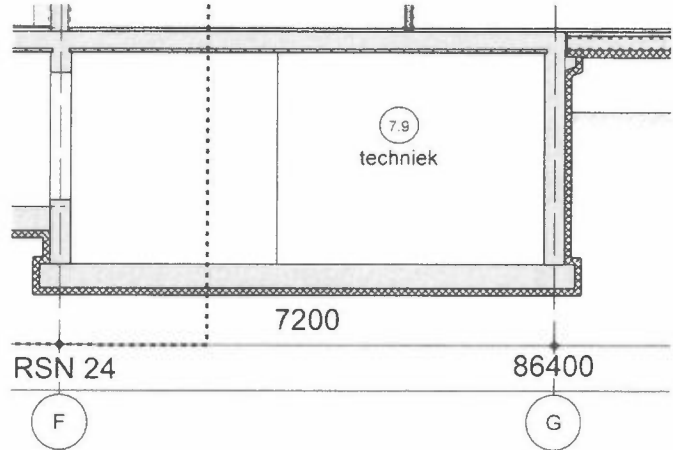
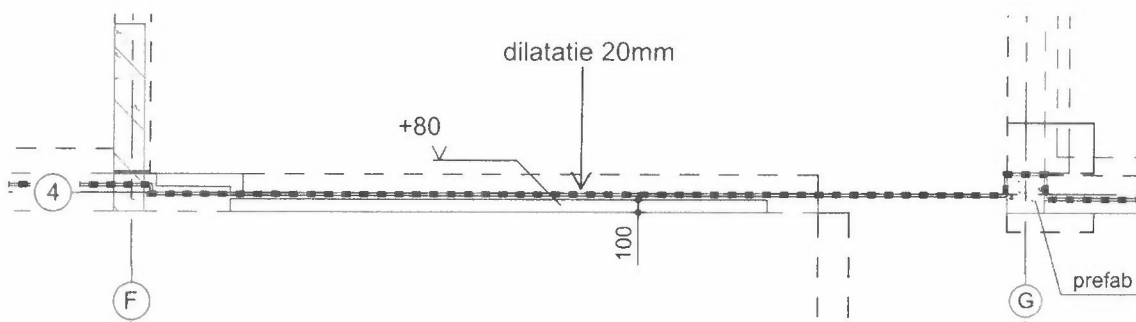
De positie van de scheur in de wand is gelijk met de dilatatie van het onderliggende vloerveld. Deze scheur is aanwezig tussen de prefabkolom op as G4 en de bouwkundige wand die hierop aansluit.

In de vloer is een duidelijke scheur aanwezig. De vloer is uitgevoerd als een breedplaatvloer en overspant van as F naar as G (zie doorsnede). Uit de tekeningen van de breedplaatleverancier blijkt dat de scheur dwars over plaat 223 gaat. Er is een bovennet # \varnothing 8-150 voorgeschreven en op iedere plaatnaad een voegnet V154.

Ter plaatse van as 4 is een constructieve dilatatie aanwezig. Deze dilatatie is rondom in de kelderbak doorgezet en ter plaatse van grondwaterkering voorzien van Schrupf voegenband. In de begane grondvloer, zie detail, is verticaal in de dilatatie tempex toegepast. Er is een glijfolie toegepast aan de onderzijde van de op de nok liggende vloer. Wat opvalt is dat de dilatatie ter plaatse van de kolom op as G4 om de kolom heen loopt en de dilatatie op deze wijze verstoort. De bewegingsvrijheid van de vloer evenwijdig aan de dilatatie wordt door deze vast staande kolom mogelijk verhindert. Hierdoor ontstaat een beperkte werking van de dilatatie en zijn er

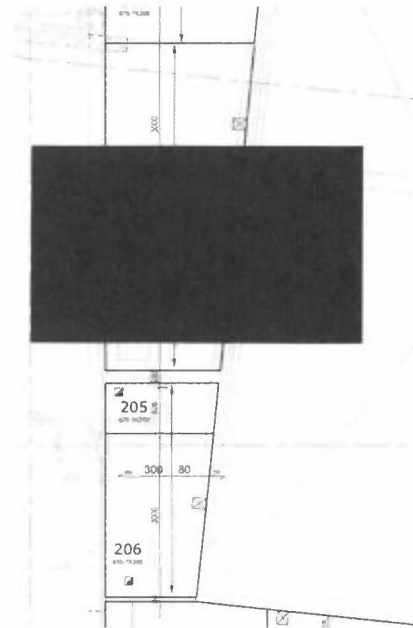
De vloer is uitgevoerd als een breedplaatvloer en overspant van de gevelwand naar de zwembadwand. Uit de tekeningen van de breedplaatleverancier is de naaststaande plaatindeling bekend. Er is een bovennet # \varnothing 8-150 voorgeschreven en op iedere plaatnaad een voegnet V154.

De scheur valt samen met de breedplaat-naad. Hier zit de zwakste schakel van een breedplaatvloer en is de positie waar de eerste scheurvorming optreedt wanneer een vloer enige verhardingskrimp/kruip ondergaat.

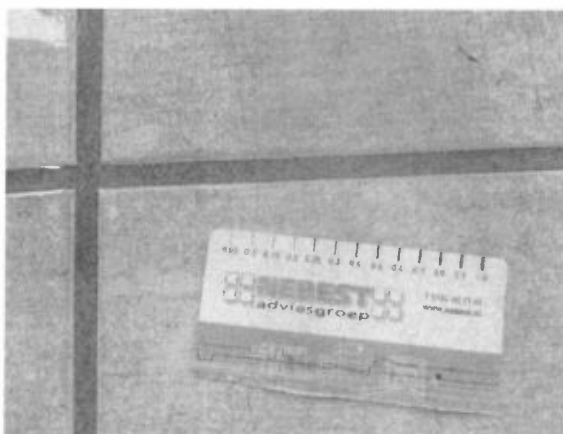
De eerste indruk van het gehele zwembad is goed. Grote of risicovolle bouwkundige problemen zijn niet waargenomen. Opvallend zijn de lekkages in verschillende technische ruimtes onder het wedstrijdbad. De meeste lekkages komen uit de langsnaden van de breedplaatvloeren en uit de oplegpunten van de breedplaten. Alle perrons zijn onderzocht op aanwezigheid van scheuren. De meeste scheuren zijn gevonden rondom het wedstrijd bassin. De scheuren zijn daar meestal tussen bassinrand en gevel of binnenwand. De scheuren zijn meestal recht en loodrecht op de bassinrand, in de richting van de langsnaden van de breedplaatvloeren. De scheuren in de tegels verlopen door de keramische tegel, voeg en langs de tegel in de voeg-tegelaansluiting. De onderlinge afstand tussen de scheuren is redelijk constant, circa 3 m. Na het meten van de afstanden tussen de scheuren aan de vloerzijde en vervolgens de afstanden uitzetten aan de onderzijde is vastgesteld dat de scheuren in de tegelvloeren van de perrons zijn gesitueerd nabij of boven de langsnaden van de breedplaatvloeren. Niet alle scheuren vertonen aan de onderzijde duidelijke lekkagepunten.

Figuur 4.1: Haarscheuren in tegelvloeren perrons

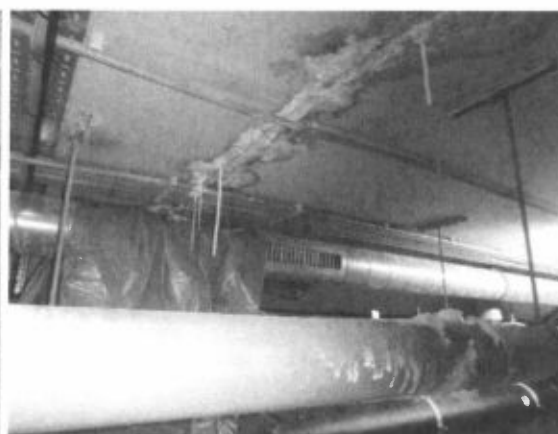
Figuur 4.2: Kalklekkages uit langsnaden breedplaatvloeren.

De kalklekkages komen in verschillende hoeveelheden voor. Overal waar water lekt zijn ook kalkafzettingen zichtbaar. Daar waar het water op metalen onderdelen van de technische installaties lekt is corrosie ontstaan. Het lekwater is duidelijk agressief voor onbeschermd staal. Op de vloeren onder de lekkage punten vormen zich in de loop van de tijd kalkafzettingen als bobbel op de vloer. Op enkele punten zijn reparaties uitgevoerd aan de onderzijde van de breedplaatvloeren. Injecties van scheuren of het opvullen van naden zijn zichtbaar, met wisselend succes als resultaat.

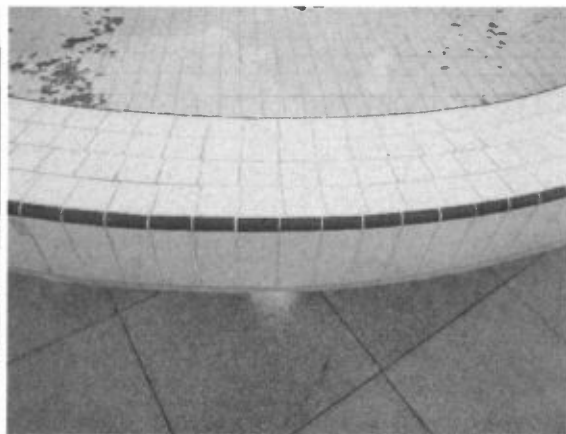
Figuur 4.4: Scheurtje met stof van hersteld tegel of oude lekkage.

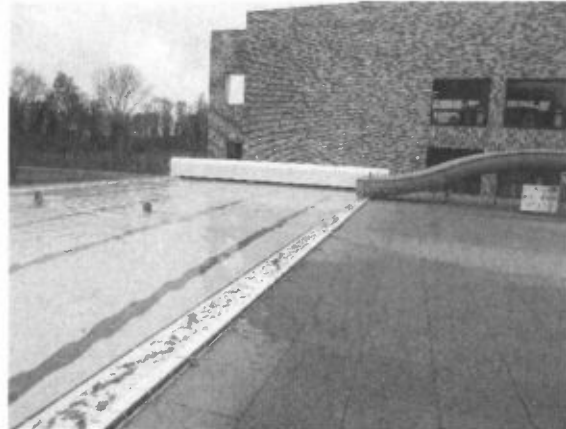
Figuur 4.6: Buitenbassin

De randen van het buitenbassin zijn bijna gelijk in hoogte als de tegels op het omringende perron. Het bassin heeft geen aansluiting met de gevel van het gebouw en geen kruipruimte onder of naast het bad. Op de bassinranden zijn enkele scheuren waargenomen op de lange zijde van het bassin.

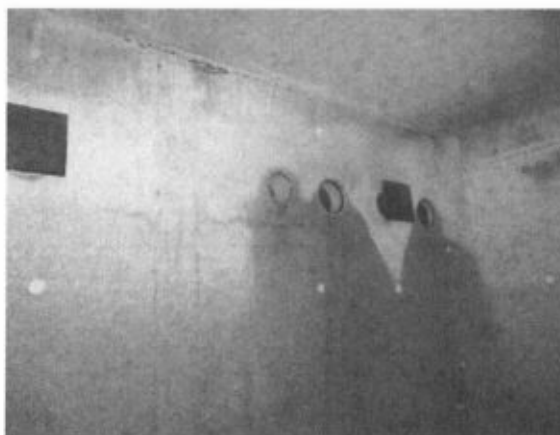
De bufferput is een bassin met betonnen wanden en vloer die niet zijn afgewerkt met een waterdichte laag. In de wanden zijn reparatieplekken zichtbaar. Het betonoppervlak is ruw en vertoont erosie. Aan de onderzijde van een (lange) wand is de aansluiting met de vloer beschadigd, waarbij corroderende wapening aan het oppervlak ligt. Het omliggende beton ter plaatse van de vloeraansluiting ziet er uit als een grindnest.

Figuur 4.7: Buffervat duiktoren, wand met invoer,

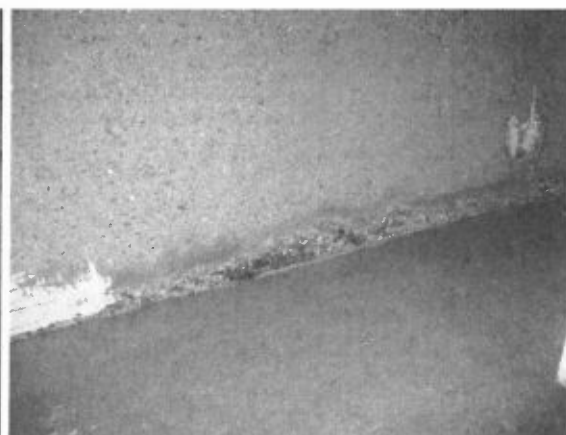
Figuur 4.8: Wand-vloer aansluiting met schade en reparatieplekken.

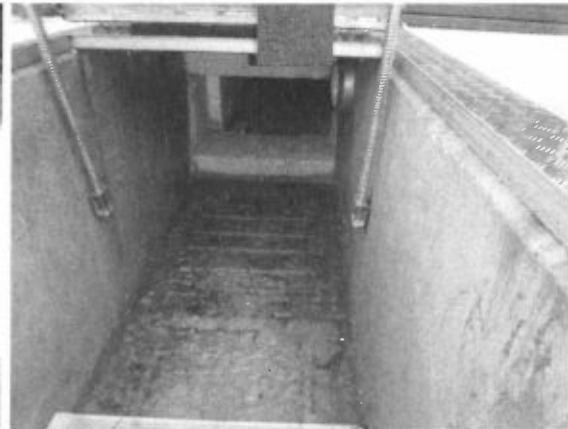
Figuur 4.12: Put naar kruipruimte met water op de vloer. Vanuit de metalen rand zijn vuilsporen te zien die duiden op lekkage.

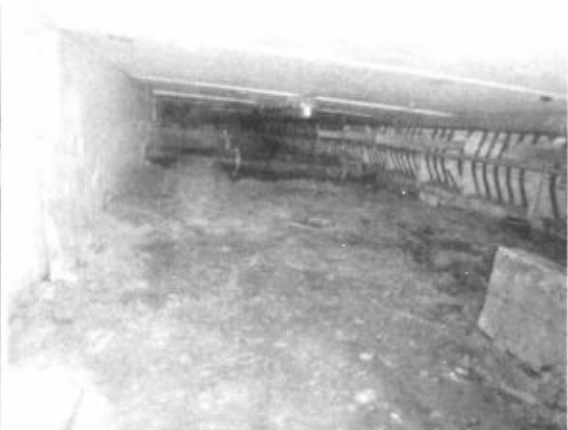
Figuur 4.14: Vochtig zand eerste deel vanaf ingang

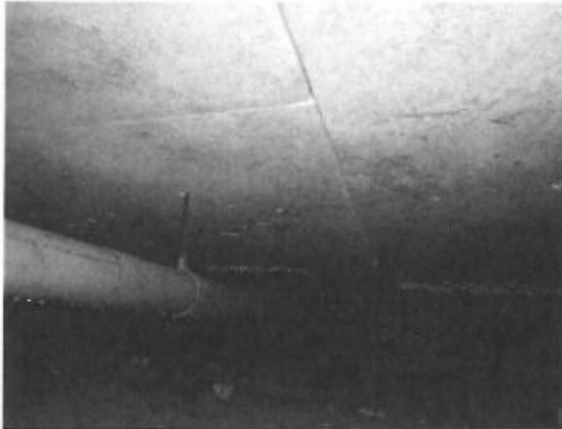
Figuur 4.15: Vlekken en condens op isolatie onder perron wedstrijd-bassin.

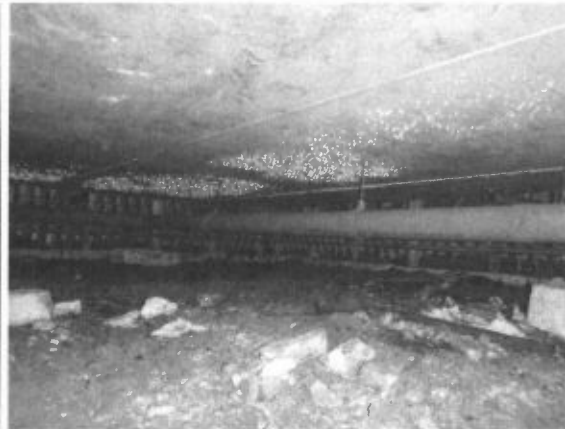
Figuur 4.16: Vlekken en condens op isolatie onder perron wedstrijd-bassin in hoek gevel.

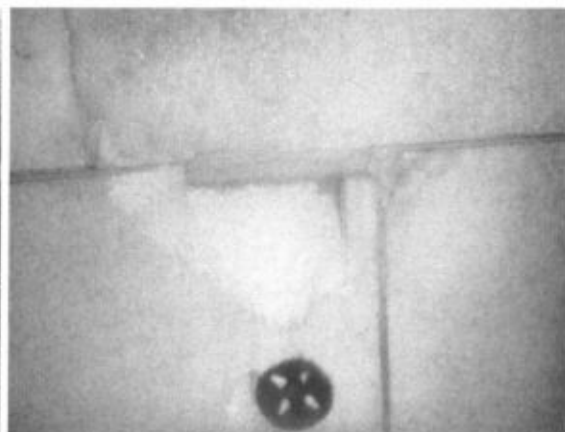
Figuur 4.18: Oude lekkagepunt in kruipruimte naast wedstrijd-bassin.

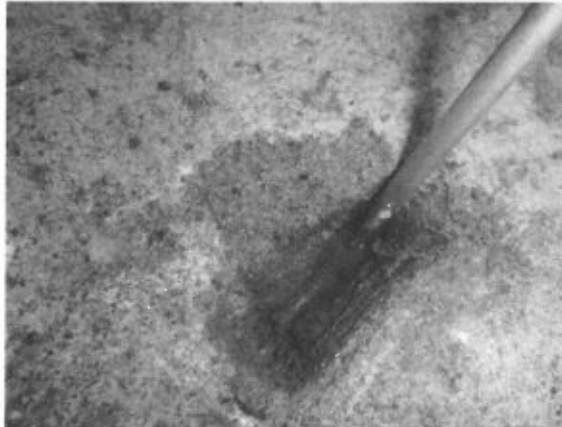
Figuur 5.3: Water zichtbaar, onderin de mortel, op de betonvloer.

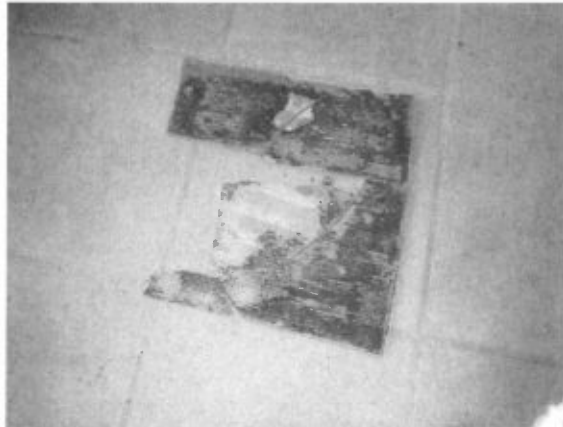
Figuur 5.4: Onderzijde verwijderde tegel. Het losse middendeel is wit gebleven.

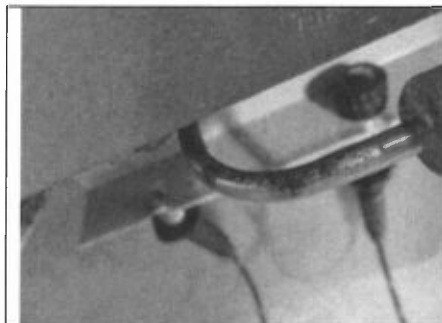
Foto 1:

Corrosie op de rvs persluchtleidingen in de duikkoepel. Door het buigen zijn spanningen in het materiaal geïntroduceerd. Door de inwerking van chloor wordt de leiding aangetast en kan gaan scheuren.

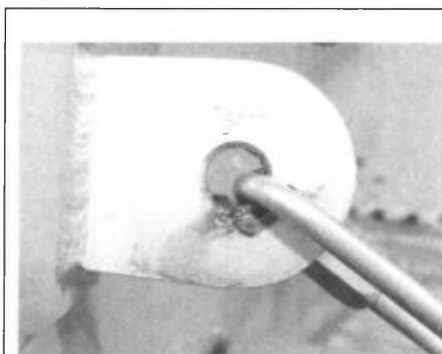
Foto 2:

Veel corrosieproducten zijn bij de schalm aanwezig wat duidt op een vergaande aantasting. In de schalm zijn door het verbuigen veel spanningen in het materiaal aanwezig. De schalm kan "spontaan" breken indien iemand op de zitting gaat zitten

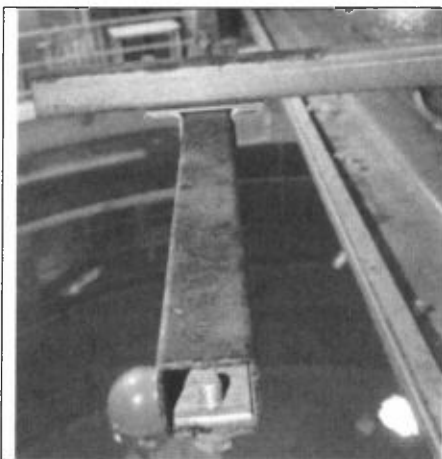
Foto 3:

De ophanging van de bekabeling vertoont corrosie. De bevestigingsmiddelen zijn van kwaliteit A2 (rvs 304). Deze zijn niet bestand tegen chloordampen. Omdat bij vastdraaien van de bouten trekspanningen in het materiaal worden geïntroduceerd, kunnen de bouten door inwerking van chloor "spontaan" breken.

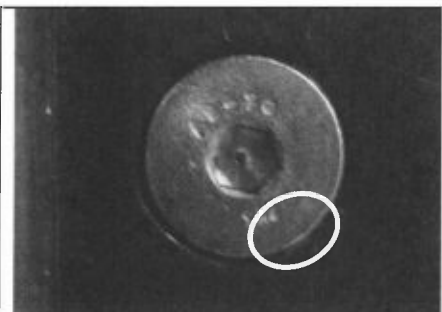
Foto 4:

De bouten die de glasplaten bevestigen in de sponning zijn van rvs kwaliteit A2. Deze kwaliteit is gevoelig voor SCC in zwembad milieu. Rechts onder lijkt aantasting zichtbaar.

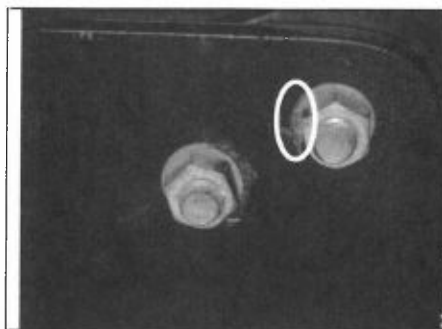
Foto 5:
Bevestigingsmiddelen dakconstructie.
Voor de boutverbinding lijkt verzinkt
staal gebruikt te zijn. Op de rand van
de sluitring is een lichte corrosie-
aanslag zichtbaar.

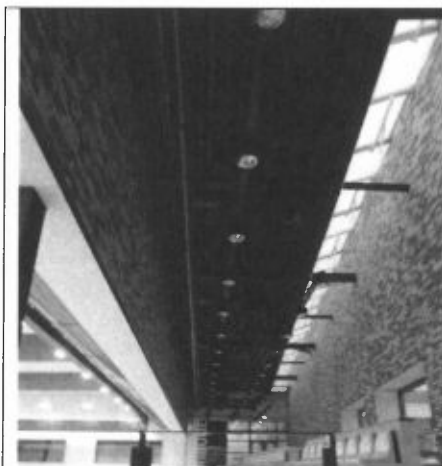
Foto 6:
De materiaalkeuze van de bevestiging
van de lichtarmaturen is onbekend. De
plaatsing maakt de armaturen en
bevestiging gevoelig voor SCC
aantasting.

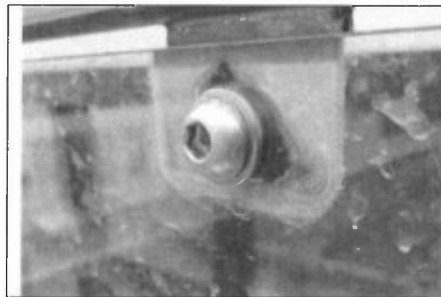
Foto 9:
Bevestiging van de perspex beplating van de hoge duikplank. Corrosieproducten die achter de perspex beplating zichtbaar zijn, duiden op aantastingen van het staal. In deze constructie is ook spleetcorrosie aanwezig.

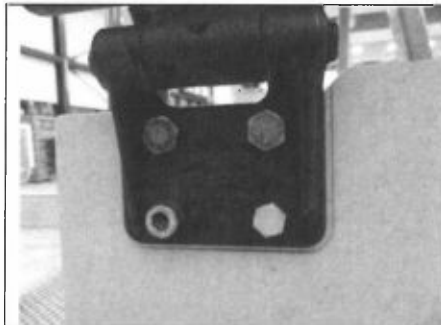
Foto 10:
De bevestiging van het scharnierpunt van de lage duikplank is met 4 afwijkende bouten vastgezet. Ook de toegepaste materialen verschillen. Geadviseerd wordt om gelijke verzinkt stalen bouten toe te passen.

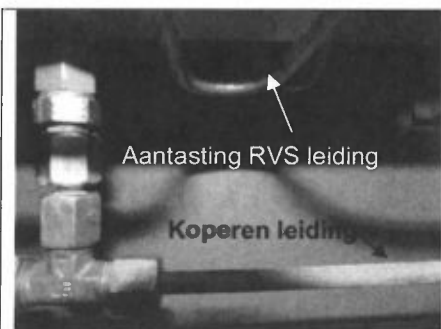
Foto 12:
Aangetast leidingwerk perslucht vulstation wedstrijdswembad. De RVS leiding is aangetast, een reeds vervangen leiding is groen uitgeslagen. Het wordt sterk betwijfeld wordt of deze koperen leiding geschikt is voor 300 bar. Bovendien bevordert de koperen leiding galvanische corrosie.

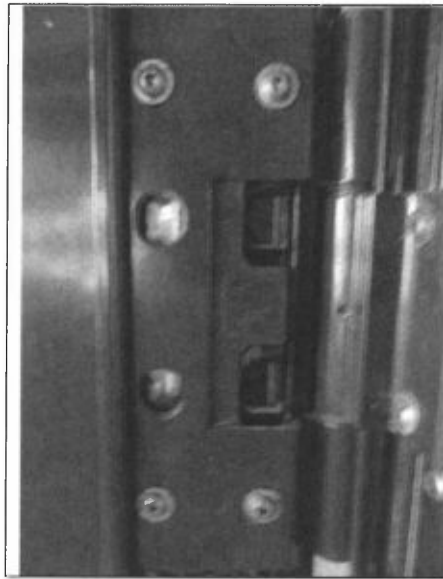
Foto 13:

Bevestiging van de scharnieren in de deuren. De boutjes zijn klein en kunnen daarom snel doorgeroest zijn. Vervangen door verzinktstalen bouten geeft meer zekerheid.

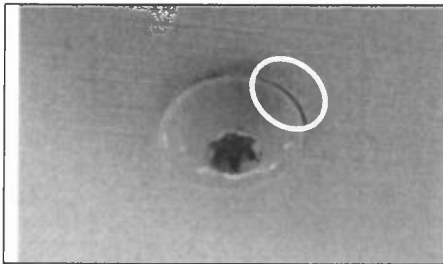
Foto 14:

Op de bevestigings-middelen van de plafond beplating is geen markering aangetroffen. Er lijkt enige corrosie onder de rand naar buiten te komen.

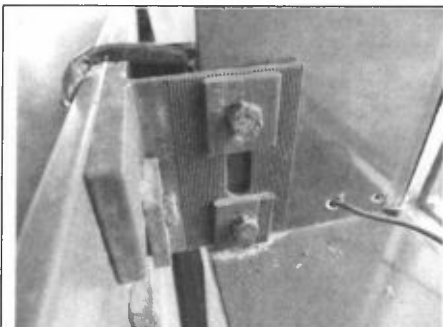
Foto 15:

Gecorrodeerde rvs bouten van de bevestiging van de pui aan het stalen gebint. Door de combinatie van staal aluminium en rvs is er een versnelde corrosie. De rvs bouten dienen vervangen te worden voor gegalvaniseerde stalen bouten.

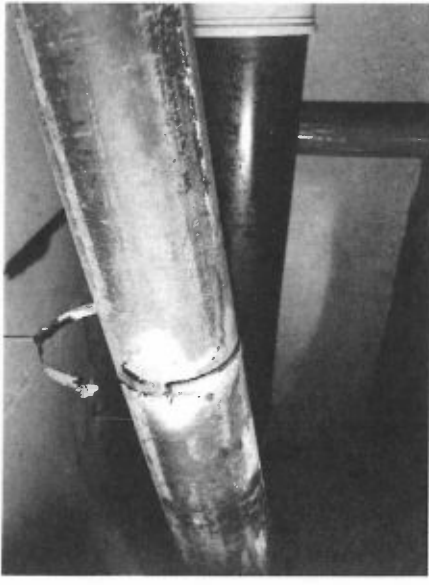
Probleem omschrijving:
Door corrosie aan de beugels en draadeinden is de leiding (Materiaal HDPE, DN200, PE100, SDR17) losgebroken. Marant Projects BV is benaderd om de leiding te inspecteren en een advies uit te brengen met betrekking tot reparatie, vervanging en het aanbrengen van ondersteuning.

<p>[REDACTED]</p> <p>[REDACTED]</p> <p>[REDACTED]</p> <p>Het gewicht van deze water gevulde leiding bedraagt ca. 37kg/m (7,5 kg/m materiaal + 30 kg/m water)</p>
--	--

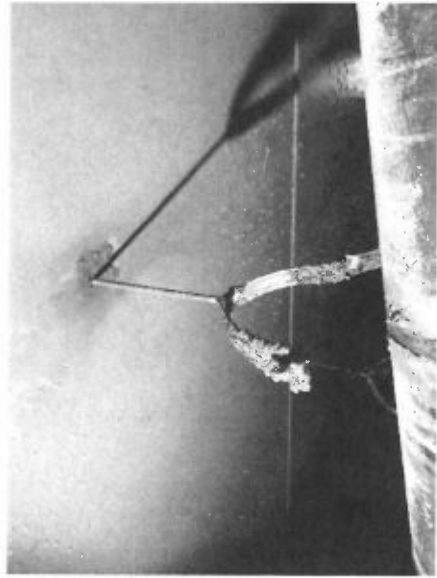
De beugels en draadeinden zijn uitgevoerd in gegalvaniseerd staal. De onderdelen hebben een korte levensduur bij een hoog chloride gehalte in een warme omgeving. Door deze omstandigheden verouderd/corrodeert de beugel en het draadeind extra snel.

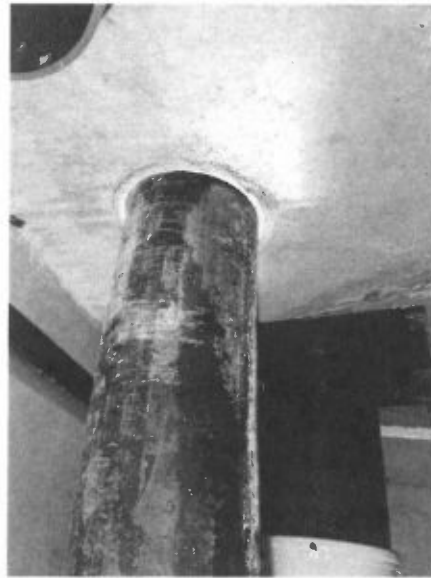
De leiding hangt nu ca. 50 cm lager en is ondersteunt met behulp van bouwstempels en met touw afgehangen aan de draadeinden.
