Betreft: **Onderzoek Willemsoord gebouw 66 te Den Helder**

Onderzoeksdatum: 15 en 16 september 2020

Rapportnummer: MZ/2020146R  
Adres: Willemsoord gebouw 66 te Den Helder  
Onderzoeksdatum: 15 en 16 september 2020

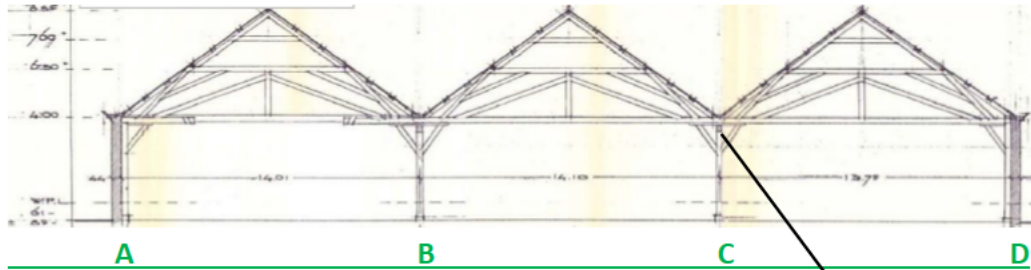
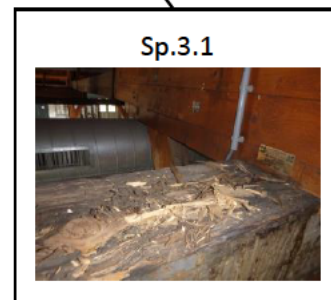
### SPANT 3

Sp.3.1: bintligger rot

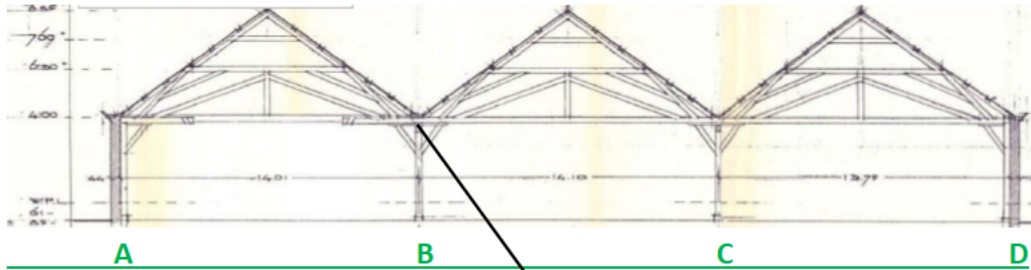
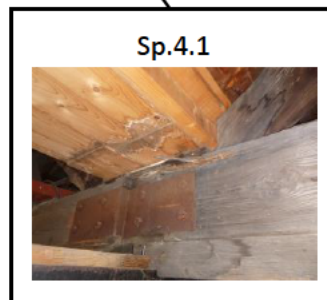
## SPANT 4

Sp.4.1: trekbalk rot (lichte mate)

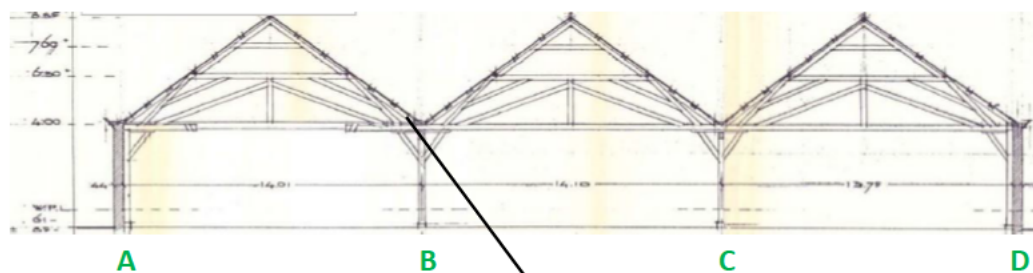
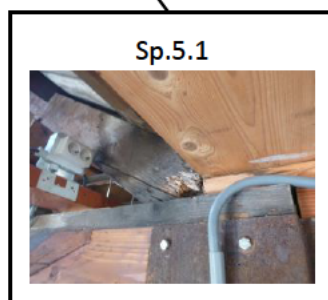
## SPANT 5

Sp.5.1: ondereind spantbeen rot

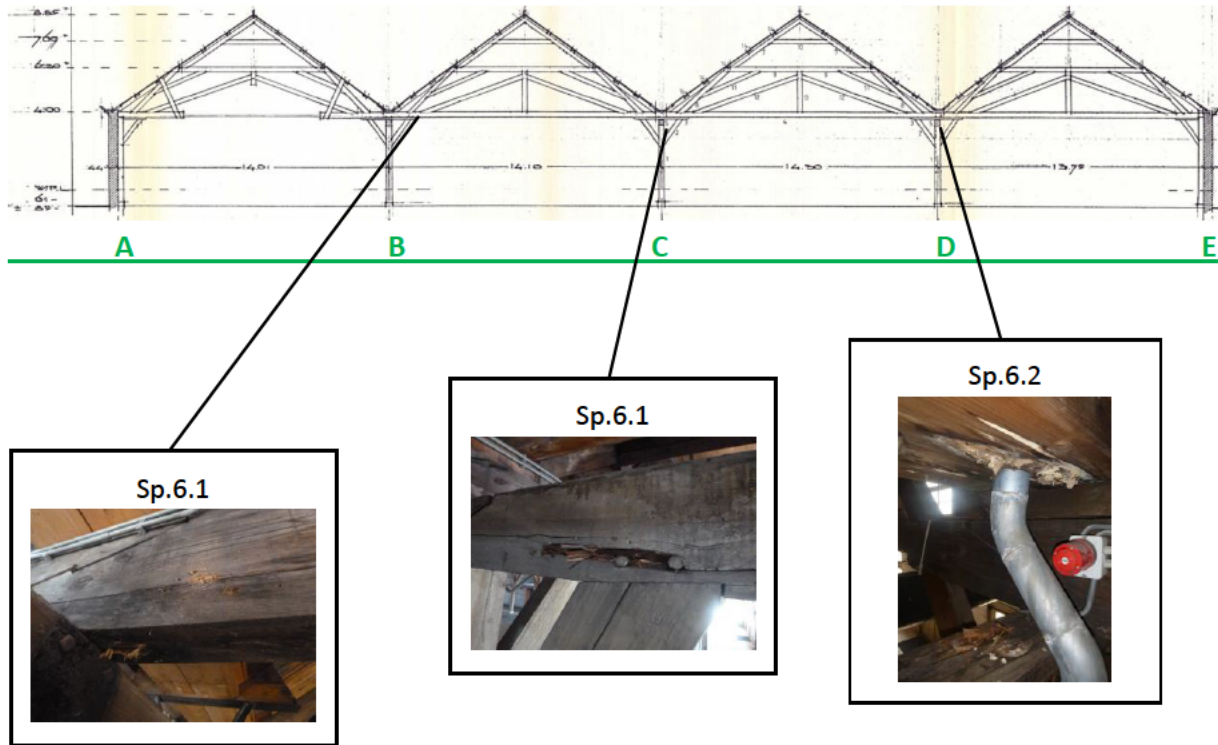
## SPANT 6

Sp.6.1: aantasting door Bonte knaagkever in dekbalk en sleutelstuk

Sp.6.2: bintligger rot tussen spant 5 en 6

Sp.6.3: bintligger rot

De door Bonte knaagkever aangetaste sleutelstukken injecteren of vervangen.

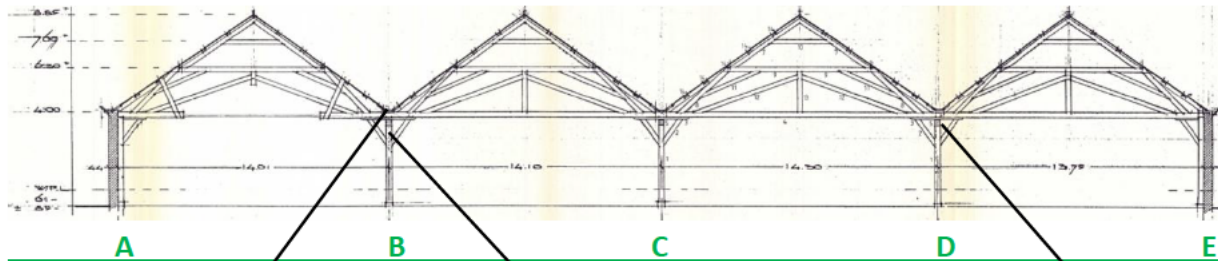
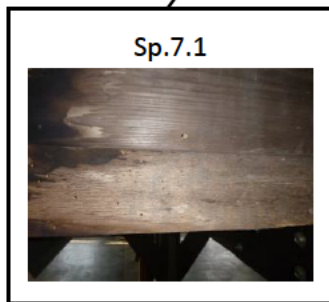
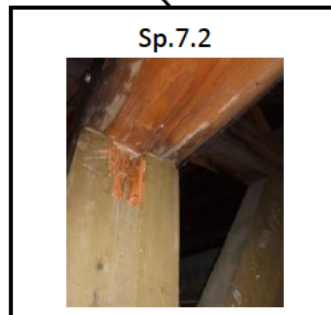
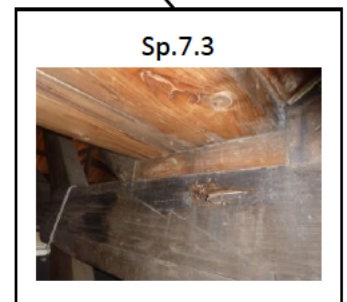
## SPANT 7

Sp.7.1: aantasting door Bonte knaagkever in slof

Sp.7.2: bovineind stijl rot

Sp.7.3: trekbalk rot

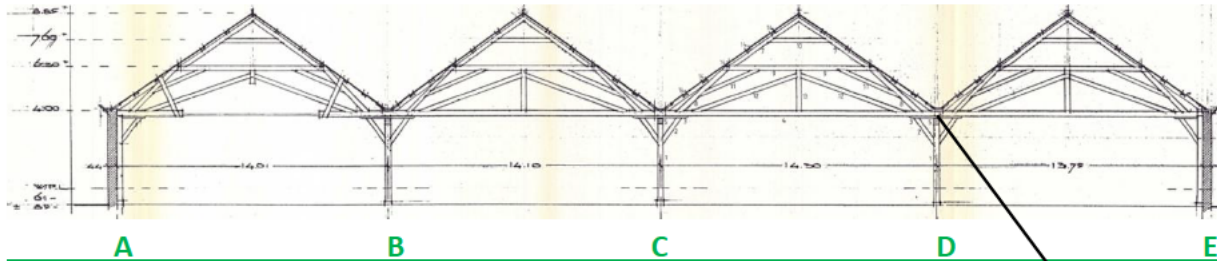
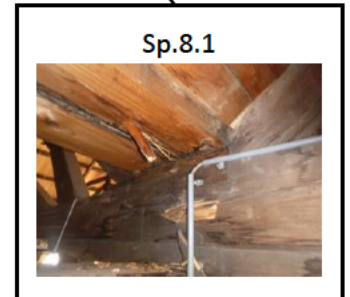
## SPANT 8

Sp.8.1: trekbalk rot

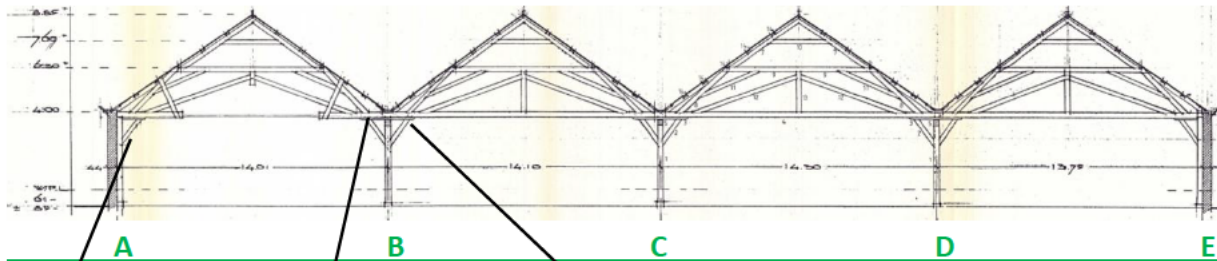
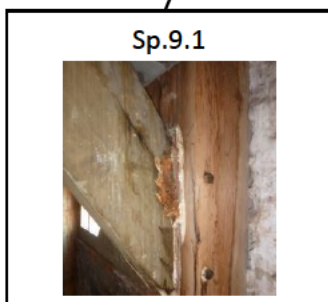
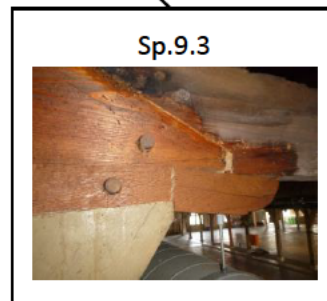
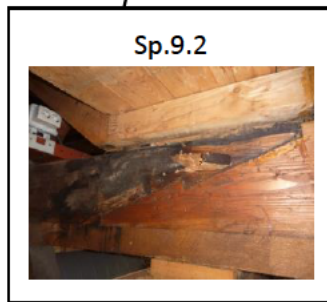
## SPANT 9

Sp.9.1: aansluiting korbeel/muurstijl rot/zwam

Sp.9.2: trek balk rot (t.p.v. las)

Sp.9.3: slof gebroken / afschuiven spant

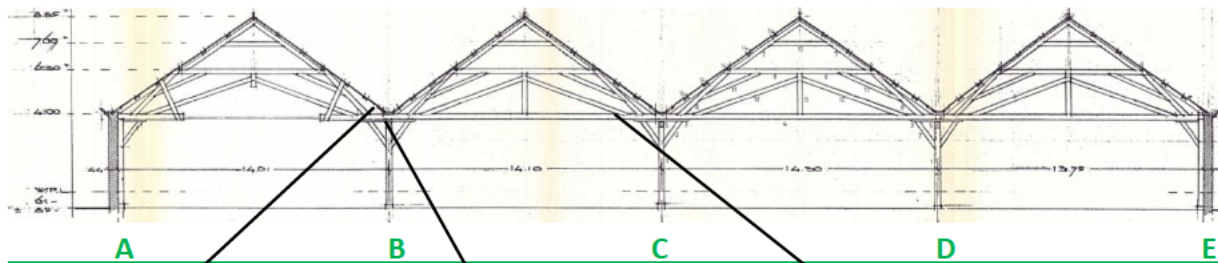
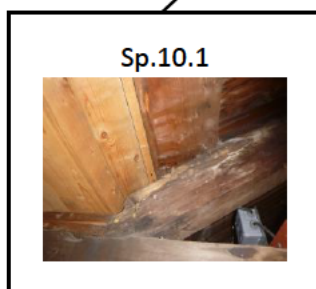
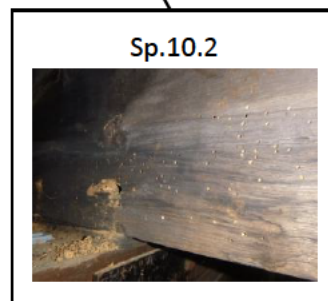
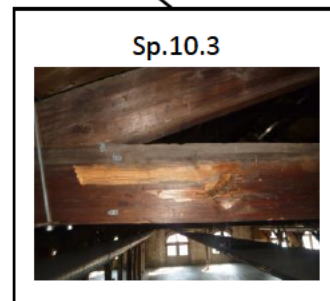
## SPANT 10

Sp.10.1: spantbeen licht aangetast

Sp.10.2: Bonte knaagkever in slof (injecteren of vervangen)

Sp.10.3: beschadiging trekbalk

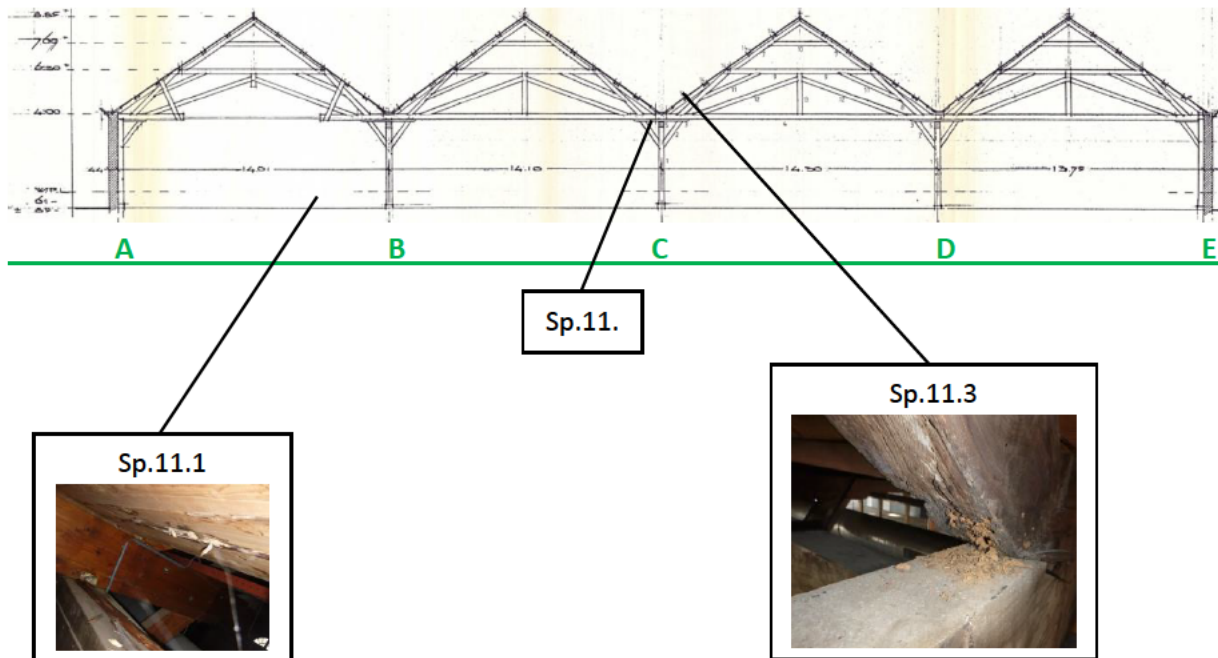
## SPANT 11

Sp.11.1: bintligger rot tussen spant 11 en 14

Sp.11.2: trek balk rot

Sp.11.3: onder eind spantbeen rot

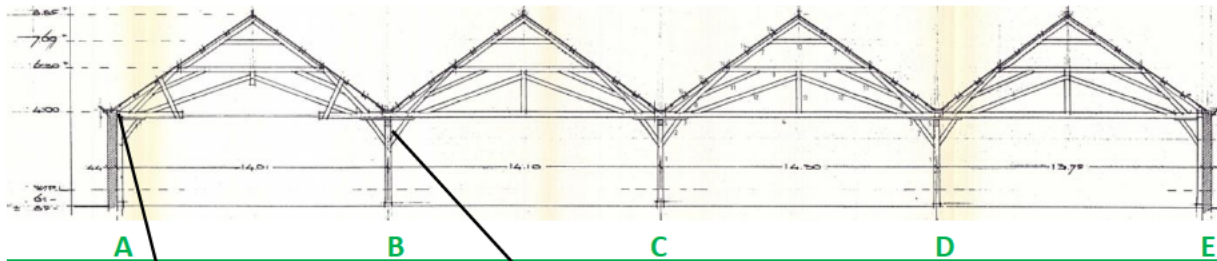
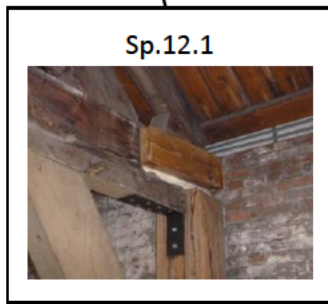
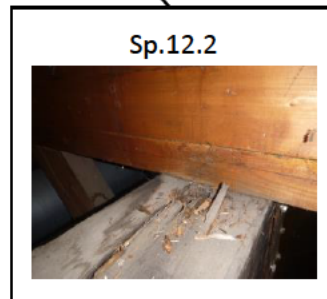
## SPANT 12

Sp.12.1: zwam in balkkop achter de klamp  
Sp.12.2 bintligger rot tussen spant 11 en 14

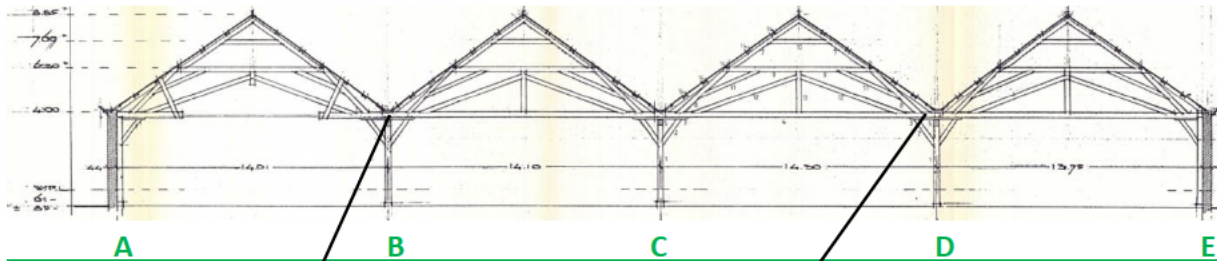
## SPANT 13

- Sp.13.1: trekbalk rot
- Sp.13.2: bintligger rot tussen spant 11 en 14
- Sp.13.3: ondereind spantbeen rot
- Sp.13.4: gootklos rot

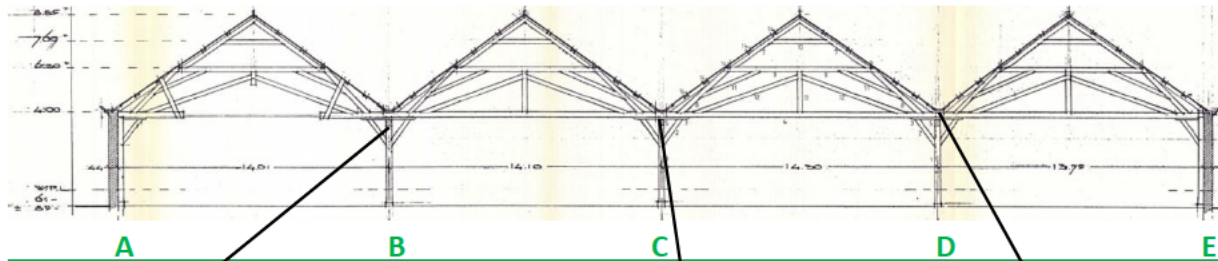
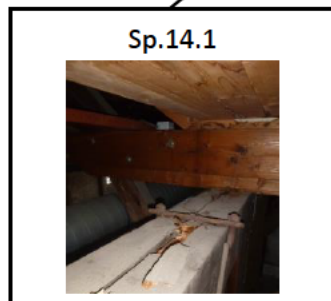
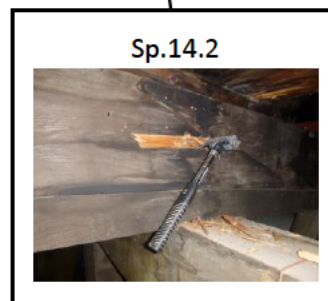
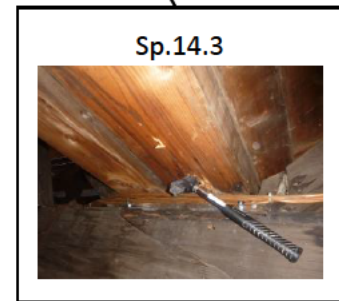
## SPANT 14

Sp.14.1: bintligger rot tussen spant 11 en 14

Sp.14.2: bintligger rot

sp.14.3: bovenzijde trekbalk rot

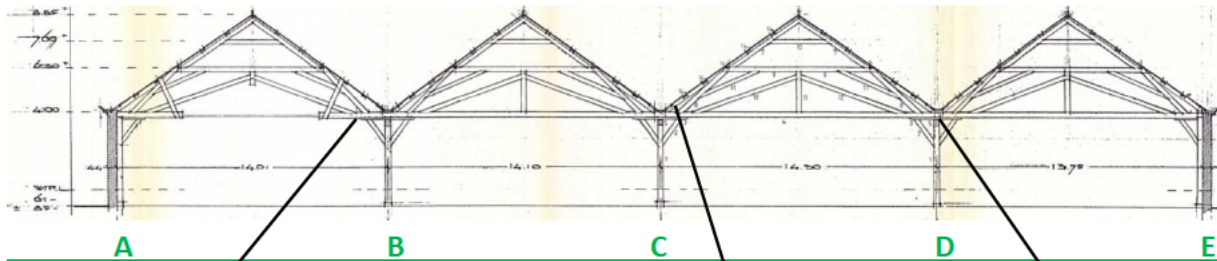
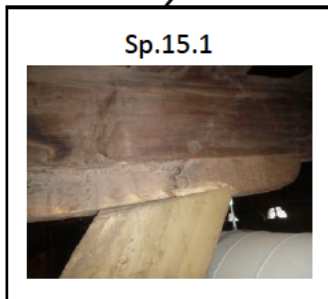
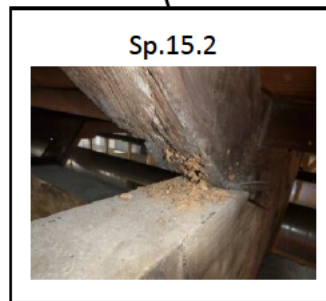
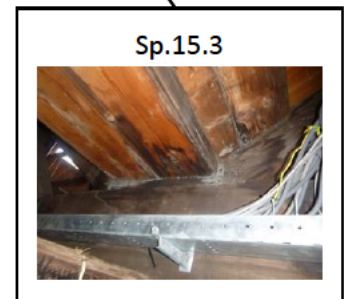
## SPANT 15

Sp.15.1: kraak in slof

Sp.15.2: onder eind spantbeen rot

Sp.15.3: gootklos rot

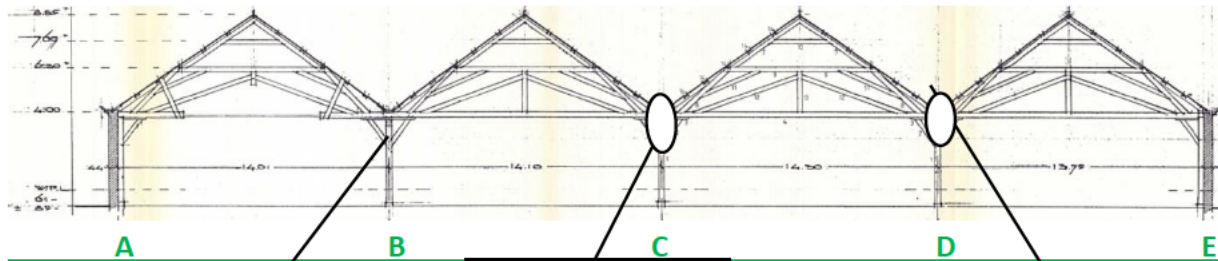
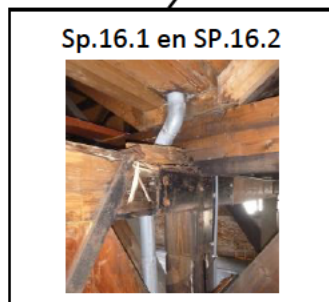
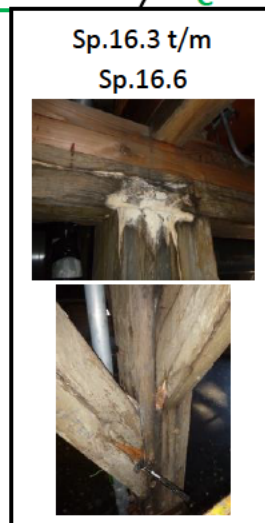
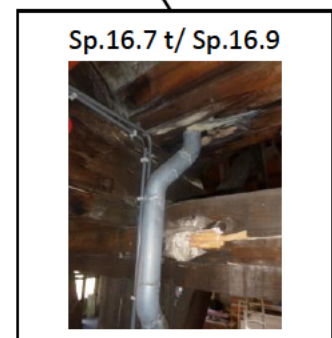
## SPANT 16

- Sp.16.1: bintligger rot
- Sp.16.2: staander rot (geheel vervangen)
- Sp.16.3: staander rot (geheel vervangen)
- Sp.16.4: schoren (2x) rot (geheel vervangen)
- Sp.16.5: bintligger rot
- Sp.16.6: trekbalk rot
- Sp.16.7: bintligger rot
- Sp.16.8: trekbalk rot
- Sp.16.9: slof rot

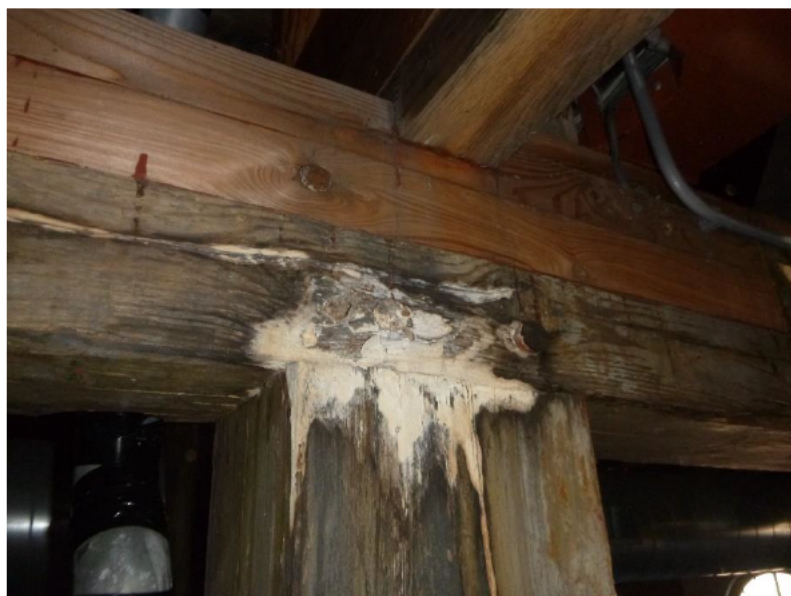
**Zwam aantasting**

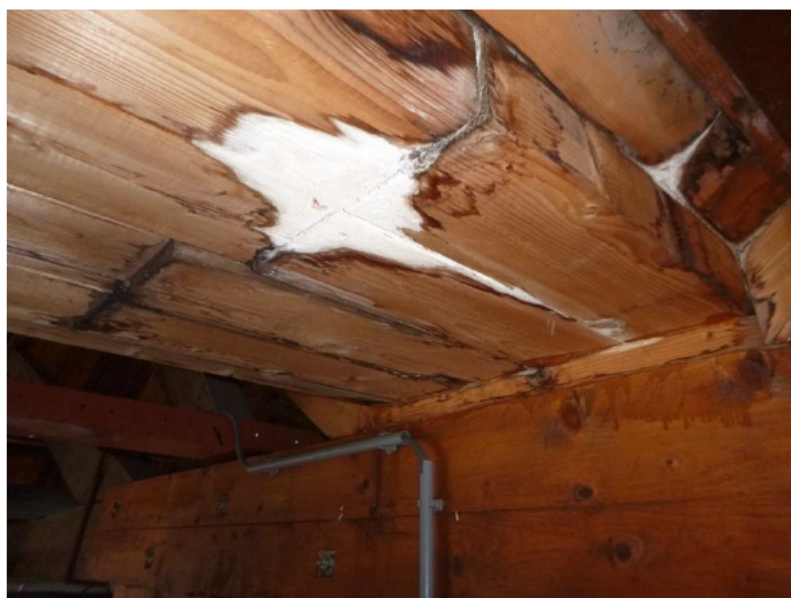
**Zwam aantasting**

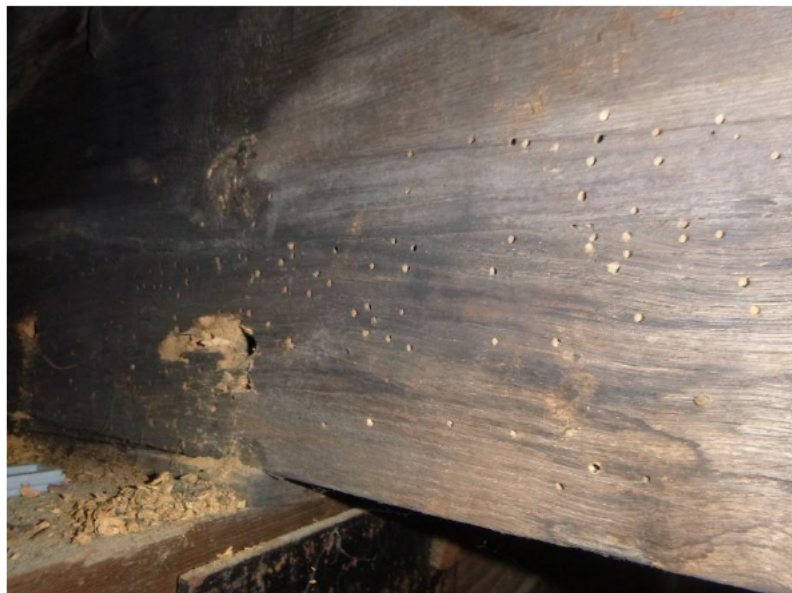
**Bonte-knaagkever**

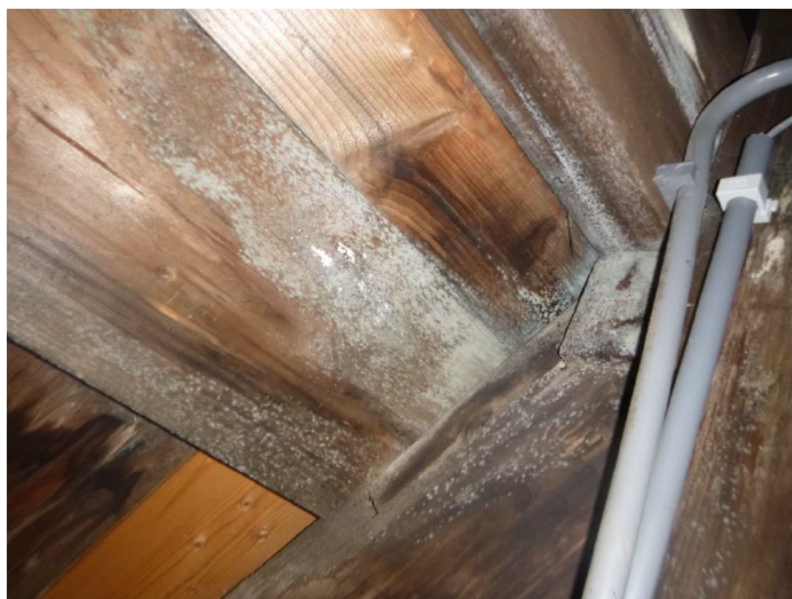
**Schimmels**

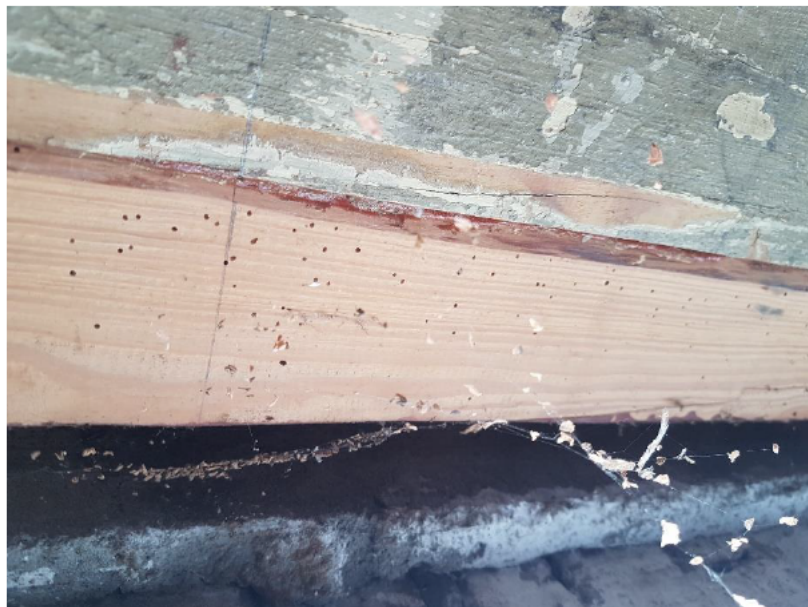
**Houtworm (actief)**

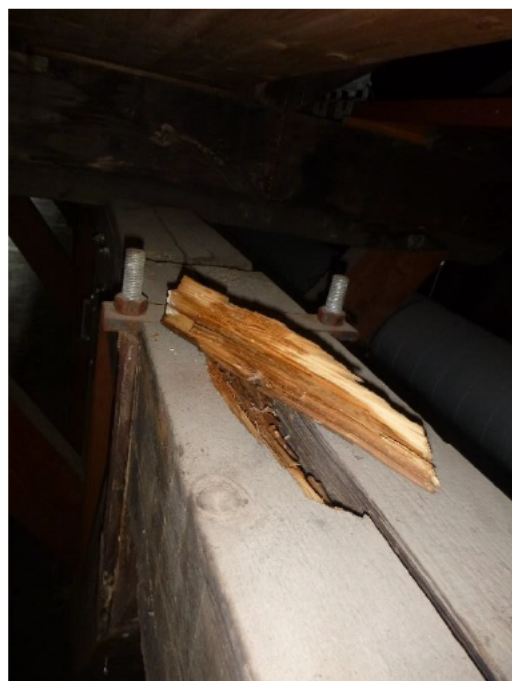
**Bruinrot-schimmel**
