Ankerpark 1, 1781 AG Den Helder

Objectgegevens

provincie:	Noord-Holland
gemeente:	Den Helder
plaatselijke aanduiding:	Ankerpark 1, 1781 AG Den Helder
kadastrale aanduiding:	gemeente: Den Helder sectie: C nummer: 13700
huidige bescherming:	beeldbepalend pand
architect:	onbekend
bouwjaar:	midden 19 ^e eeuw
oorspronkelijke functie:	brugwachtershuisje met dienstwoning
huidige functie:	leegstaand

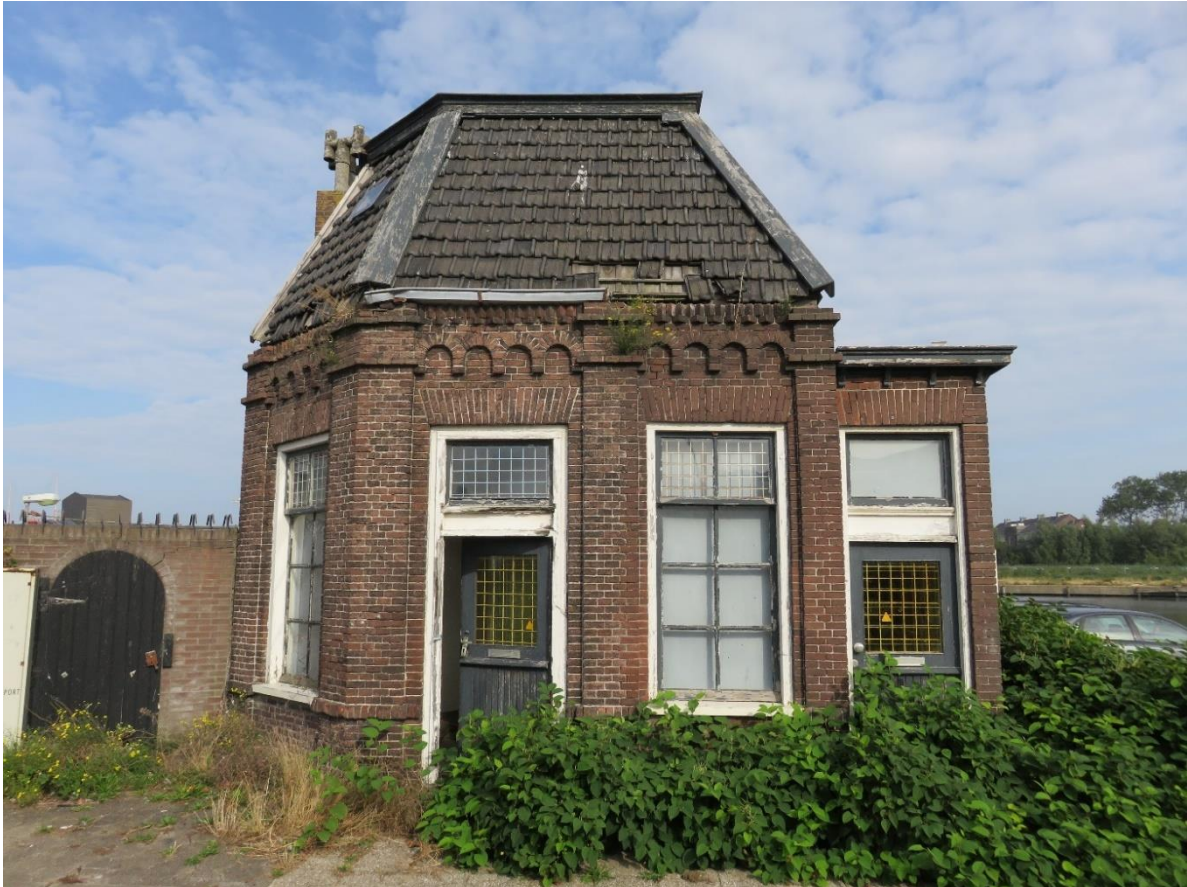
9 - Voorgevel brugwachtershuisje, in noordelijke richting

De voorgevel bestaat uit drie traveeën waarbij de linker travee is afgeschuind. De traveeën worden van elkaar gescheiden door een viertal metselwerk pilasters die aan de bovenzijde worden beëindigd door een kapiteel van twee verspringende rollagen met daartussen vijf rijen baksteen. In het middelste travee zit de hoofdentree, bestaande uit een donkergroene paneeldeur met éénruits venster van latere datum, onder een bovenlicht in een houten deurkozijn. In de twee traveeën aan weerszijden daarvan bevinden zich twee identieke schuifvensters met houten vensterdorpels, zesruits roedeverdeling en tweeruits bovenlicht in een houten raamkozijn. Boven de gevelopeningen bevindt zich getoogde strek. De gevel wordt aan de bovenzijde afgesloten door een rondboogfries, een rij baksteen en twee lagen metselwerk: in liggend en daarboven in staand muizentandmotief.

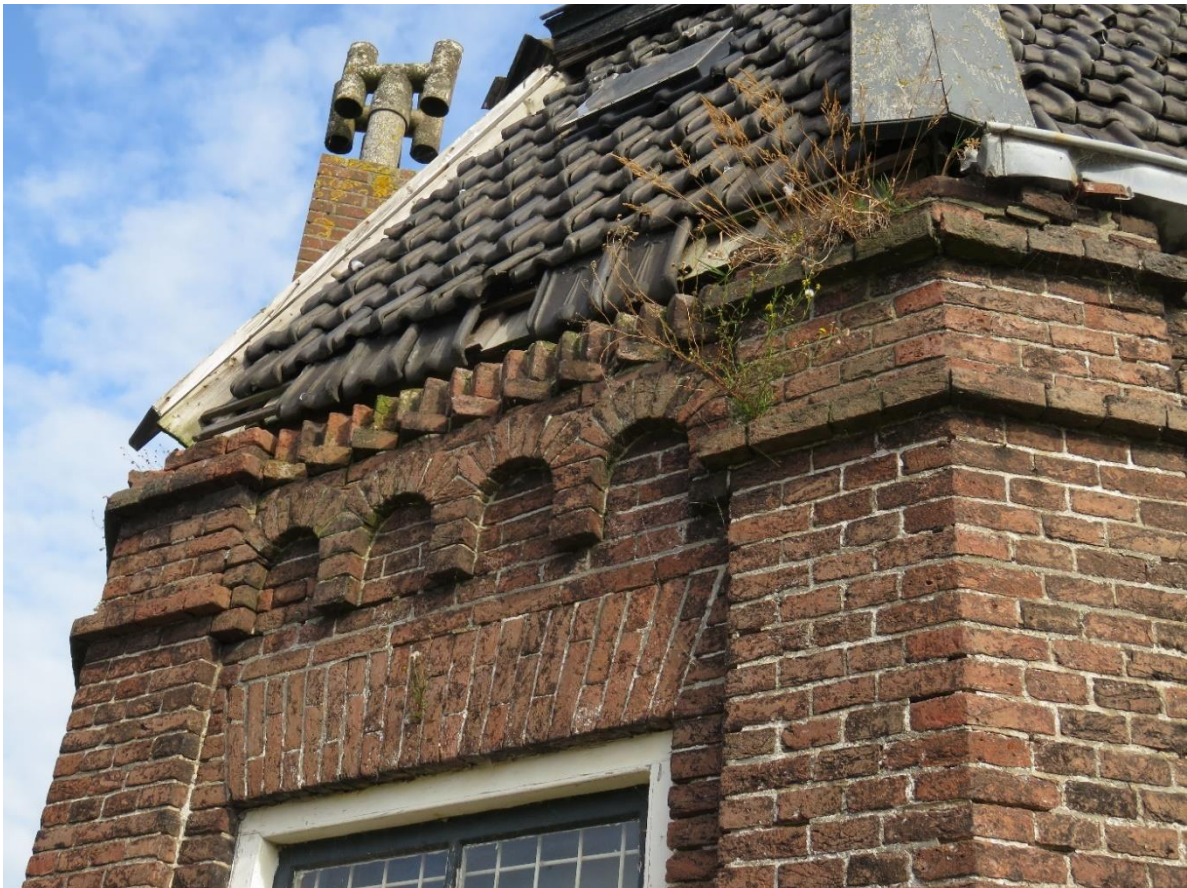
10 - Detail linker travee voorgevel brugwachtershuisje, met verbijzondering in het metselwerk

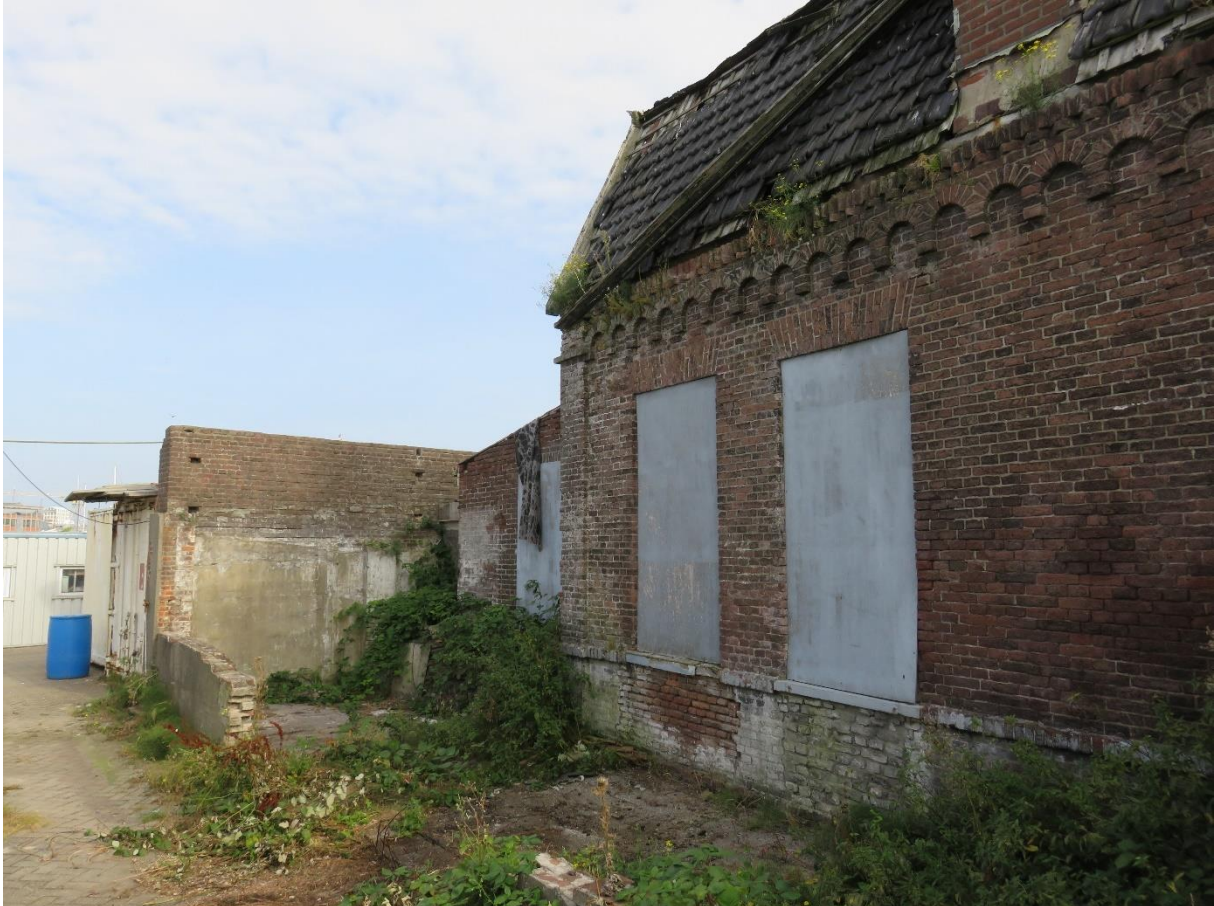
11 – Linkerzijgevel brugwachtershuisje, met aan de achterzijde de latere aanbouwen

De linkerzijgevel heeft dezelfde opbouw als de voorgevel met trasraam, hoekpilasters, getoogde strek boven de gevelopeningen en aan de bovenzijde afgesloten door een rondboogfries, een rij baksteen en twee lagen metselwerk: in liggend en daarboven in staand muizentandmotief. De gevelopeningen bevinden zich geheel links in de gevel en zijn dichtgezet met plaatmateriaal. In de rechtergevelopening bevindt zich nog een éénruits bovenlicht. In de linkerzijgevel van de aanbouw tegen de achtergevel bevindt zich eveneens een gevelopening die met plaatmateriaal is dichtgezet.

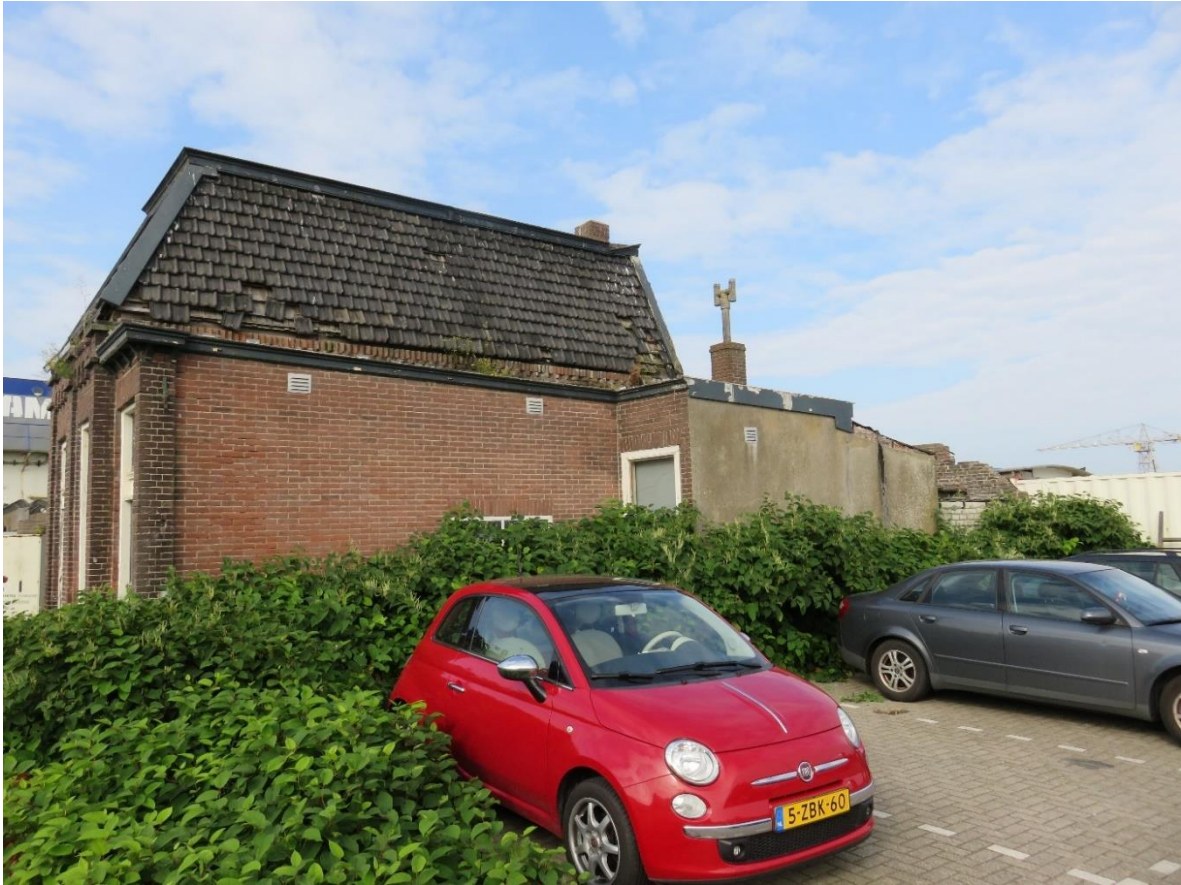
12 – Rechterzijgevel brugwachtershuisje met latere aanbouwen

In de rechterzijgevel van de aanbouw bevindt zich links een dubbel venster met middenstijl onder een getoogde strek. Boven de lagere aanbouw bevindt zich in de rechterzijgevel van het hoofdvolume een rondboogfries, een rij baksteen en twee lagen metselwerk: in liggend en daarboven in staand muizentandmotief.

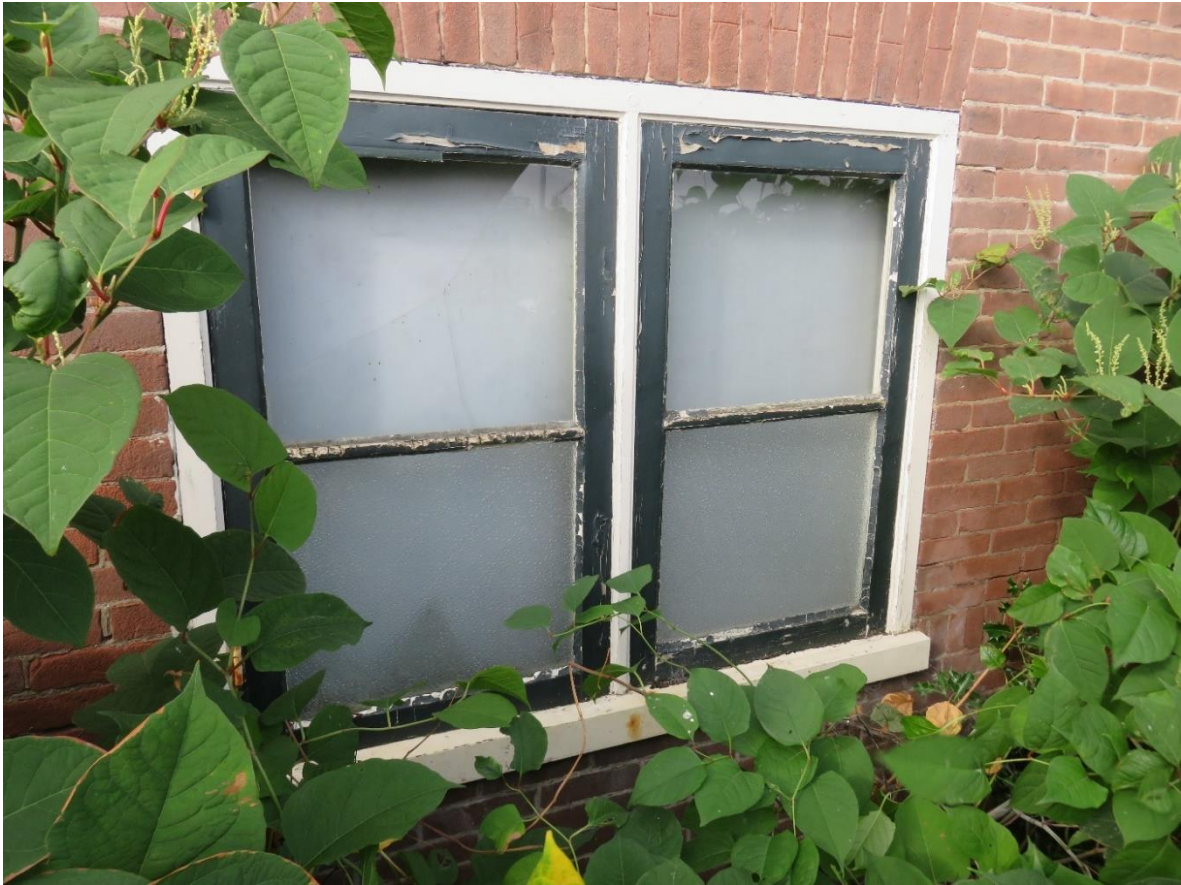
13 – Detail gevelopening rechterzijgevel aanbouw

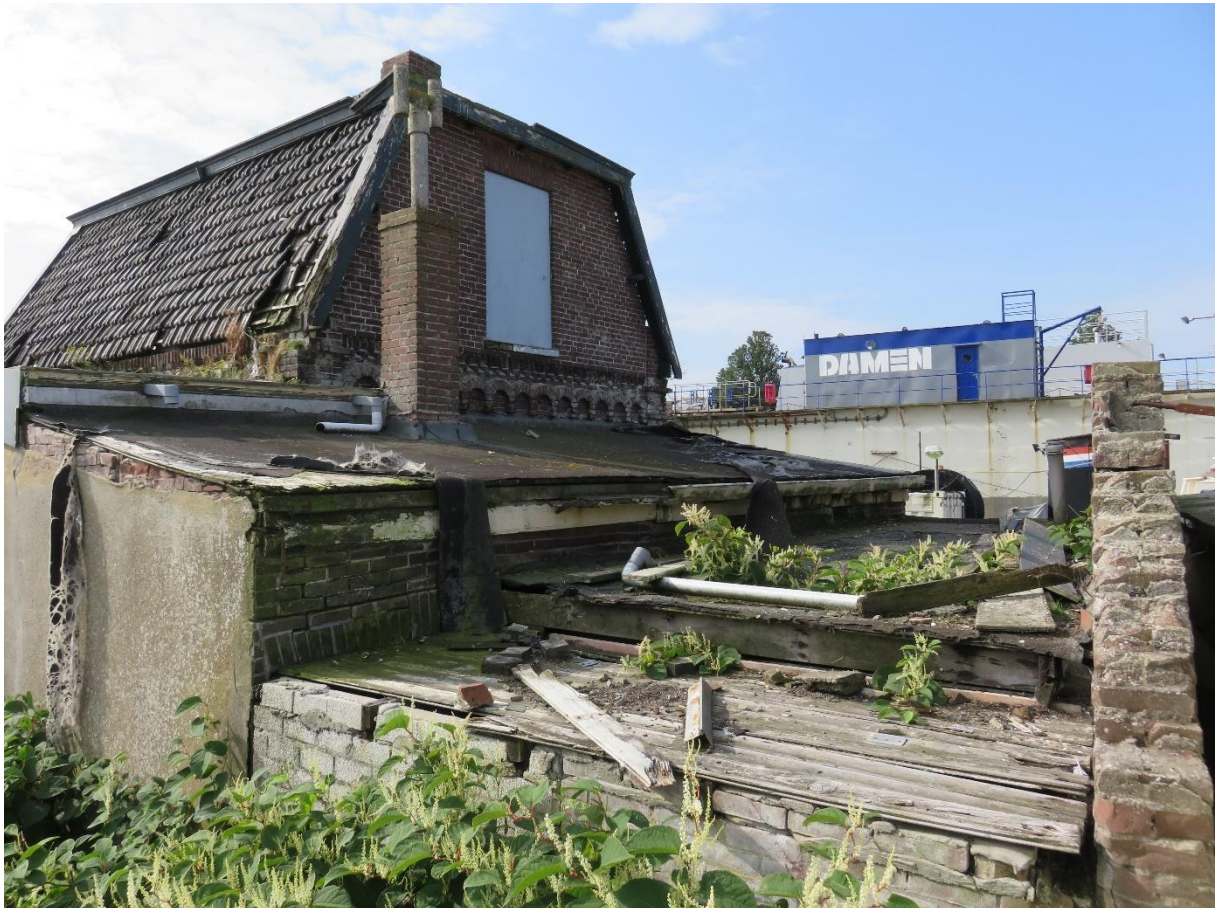
14 – Achtergevel brugwachtershuisje met latere aanbouwen. Van links naar rechts: de aanbouw met lessenaarsdak uit 1875-1910, de latere aanbouwen met plat dak uit 1978 en het restant van de oude muur op het naastgelegen perceel

De aanbouw aan de achtergevel van het hoofdvolume en de aanbouw aan de rechterzijgevel van het hoofdvolume bevat geheel links een dichtgemetselde gevelopening en geheel rechts een gevelopening die is dichtgezet met plaatmateriaal. In het midden van de oorspronkelijk achtergevel van het hoofdvolume bevindt zich dezelfde combinatie van rondboogfries, muizentanden en hoekpilasters als de overige gevels. Daarboven bevindt zich centraal in de topgevel een gevelopening, ter hoogte van de zolder, die is dichtgezet met plaatmateriaal, waarachter zich een oorspronkelijk vierruits schuifraam met tweeruits bovenlicht bevindt.

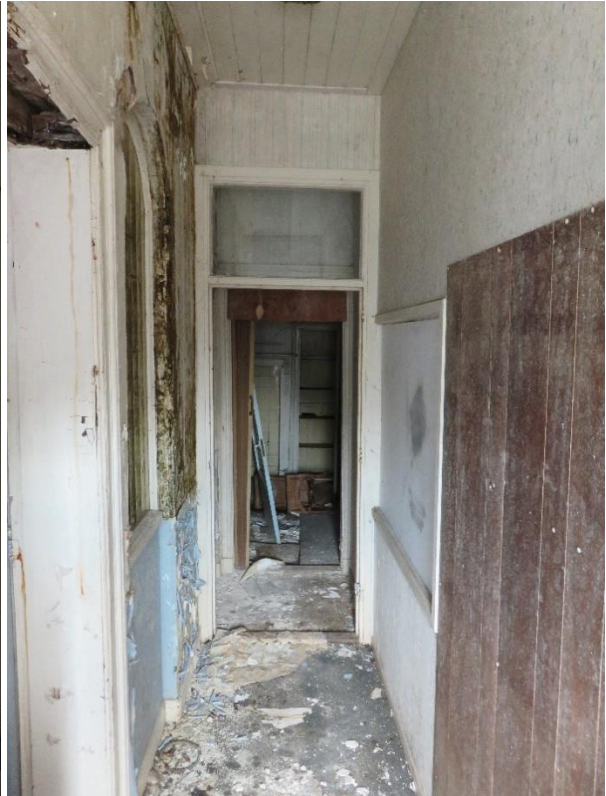
15 en 16 – Detail interieur begane grond: rookkanaal en trap naar zolder in kantoorruimte en centrale hal

Het interieur bevat nog de oorspronkelijke structuur van kantoorgedeelte aan de voorzijde (zuidwest), waar de brugwachter zat met zicht op de brug, en woonkamer aan de achterzijde (noordwest). Tegen de scheidingswand tussen deze ruimtes loopt vanuit het kantoorgedeelte een trap naar de zolder, die omtimmerd is. Alle ruimtes op de begane grond zijn toegankelijk via de centrale hal die met de aanbouw tegen de rechterzijgevel van het hoofdvolume later toegevoegd is. In de oorspronkelijke rechterzijgevel zijn tevens twee gevelopeningen met rondbogen toegevoegd: een raamopening naar de oorspronkelijke slaapkamer en een opening naar de slaapkamer in de latere achteraanbouw (noordwest). De keuken, doucheruimte en wc in de latere aanbouwen bevinden zich in het verlengde van de centrale hal en zijn deels in hout uitgevoerd. De zolderverdieping is door middel van een houten tussenwand in twee ruimtes verdeeld. De kapconstructie bestaat uit een afgeknotte jufferkap.

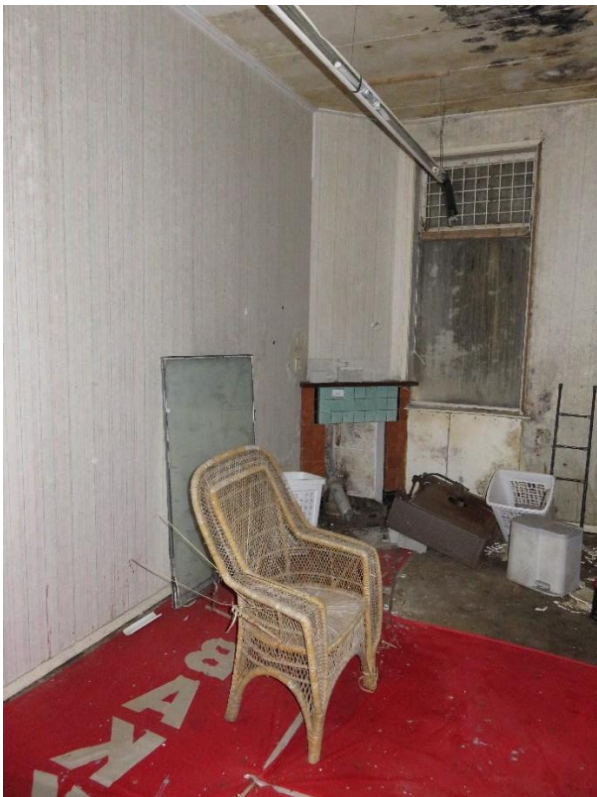
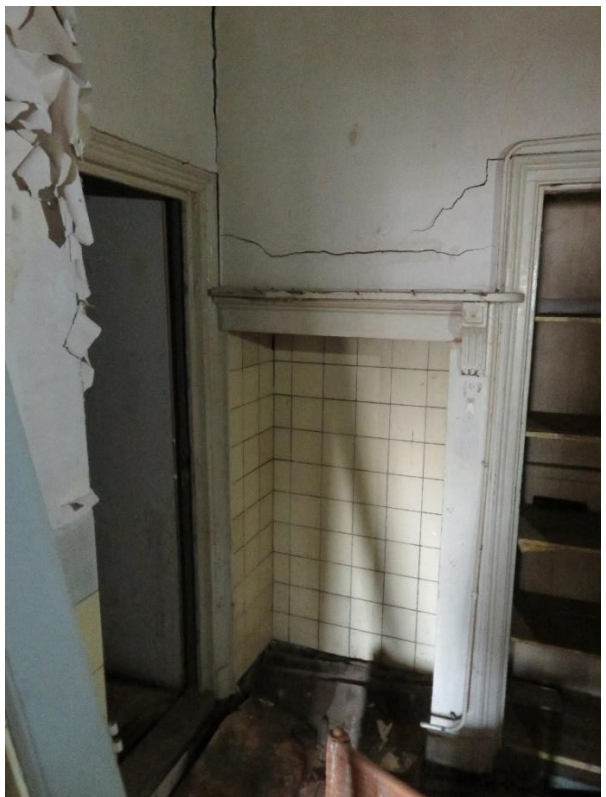
17 en 18 - Detail interieur begane grond: oorspronkelijke slaapkamer met en schouw met houten ornamentiek keuken

In het interieur zijn nog oorspronkelijke interieuronderdelen aanwezig, zoals schouwen in de slaapkamer en keuken met houten ornamentiek, het rookkanaal voor de kachel in het kantoor, de houten deurposten en paneeldeuren, houten betimmering en kastruimtes met paneeldeuren op de zolder.

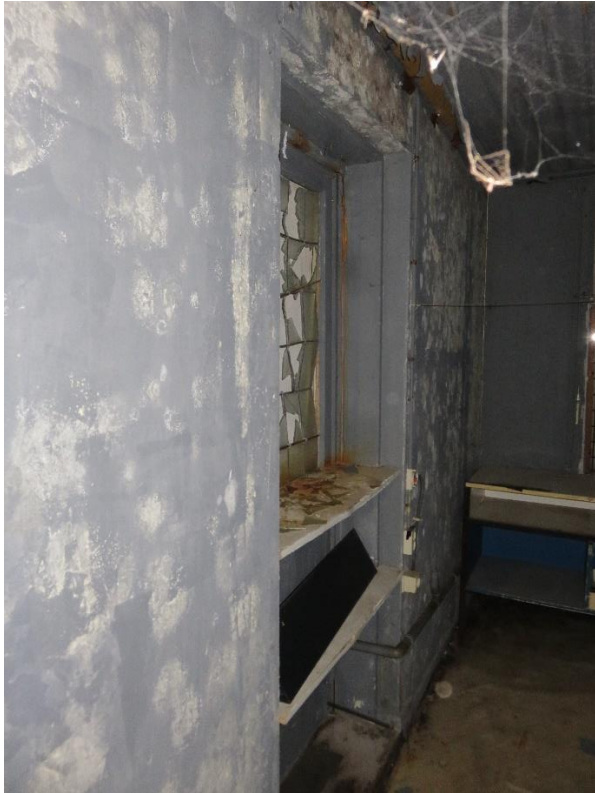
19 en 20 – Details interieur: gevelopening in oorspronkelijke achtergevel en doorzicht naar latere aanbouw met doucheruimte en wc

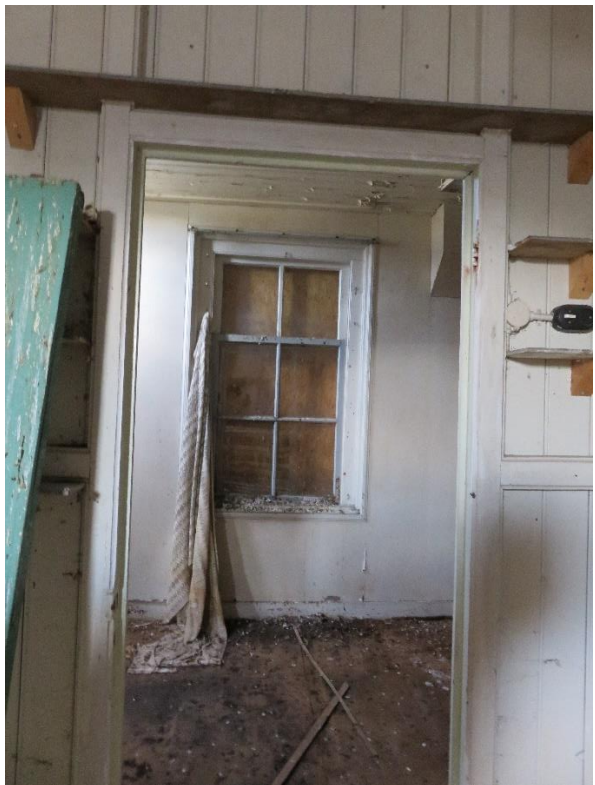
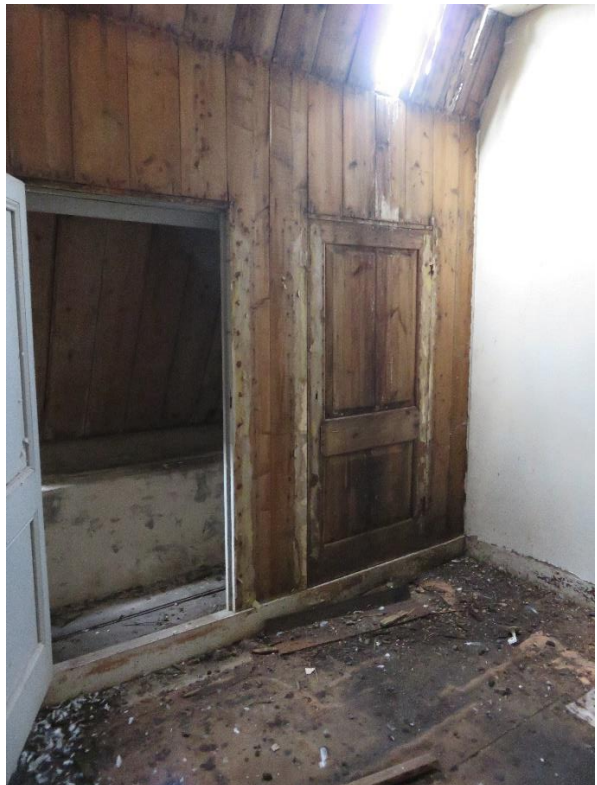
20 en 21 - Details interieur zolderverdieping: doorzicht door houten scheidingswand naar schuifraam achtergevel en oorspronkelijke kasten met paneeldeuren
