BOUWHISTORISCHE OPNAME
MET WAARDESTELLING
EN
VERKENNEND
KLEURONDERZOEK

**Voormalige
Rijkswerf Willemsoord
Gebouw 66**

Den Helder

Bouwhistorische opname met waardestelling
en verkennend kleuronderzoek

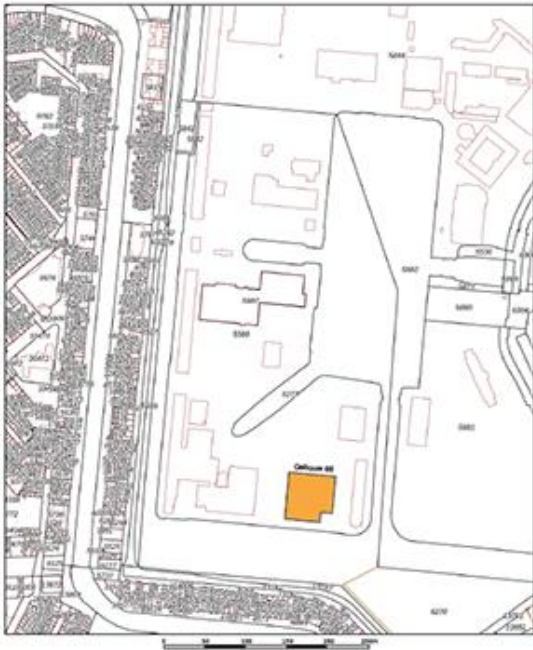
1 Kadastrale kaart met de actuele situatie van het gebied rondom gebouw 66 (in oranje). De kaart is noordgericht. (Herkomst: www.kadaster.nl; bewerking rs)

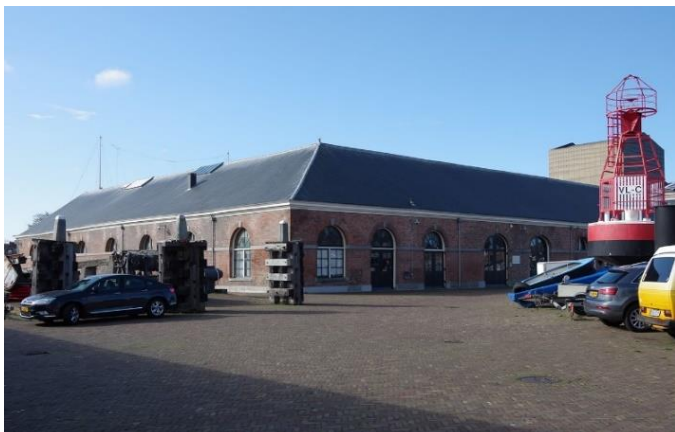
3 Gebouw 66 gezien vanuit het noordoosten.

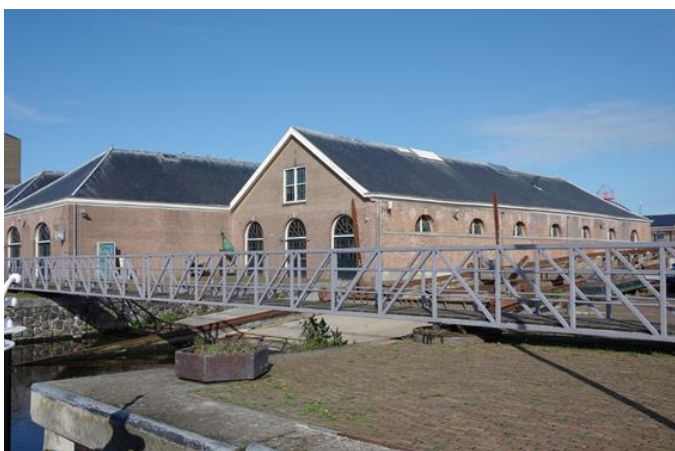
4 Gebouw 66 gezien vanuit het zuidoosten.

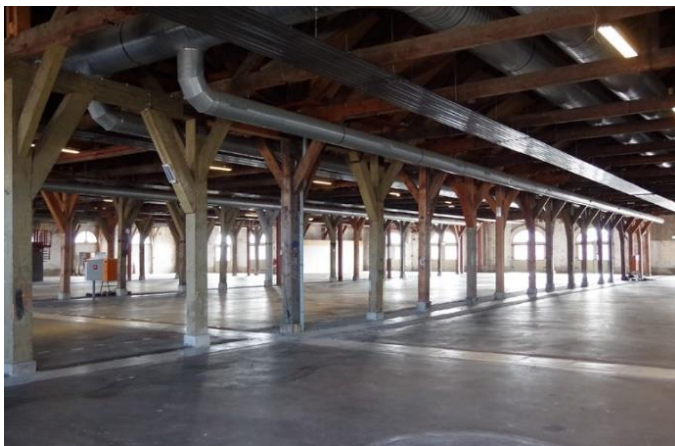
6 Interieur gebouw 66 gezien in zuidoostelijke richting.

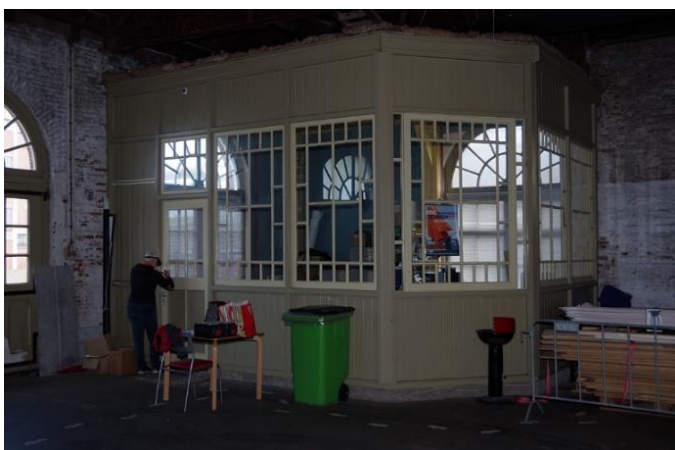
8 Ingebouwd kantoortje uit 1915 in noordoosthoek.

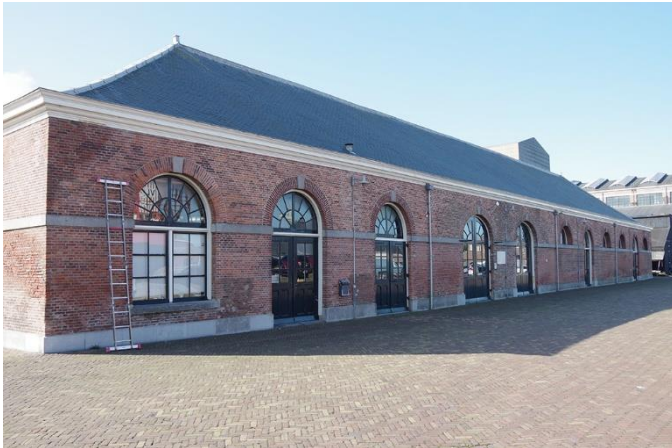
12 Overzicht van de noordgevel met aan de oostzijde (links) een venster, twee deuren in de oorspronkelijke breedte. De linker dubbele deur is altijd een deur geweest, de rechter dubbele deur is later toegevoegd net als het dubbele venster (1915). Daarnaast zijn er twee bredere deuren (1915). Oorspronkelijk was hier ook een dubbele deur met rondboog bovenlicht met aan weerszijden een rondboog bovenlicht, zoals thans aan de westzijde (rechts) nog het geval is.

De oorspronkelijke indeling van de noordgevel was per beuk een deur met aan weerszijden een rondboog bovenlicht. In de oostelijke beuk is de oorspronkelijke deur met bovenlicht behouden. Het bovenlicht aan weerszijden daarvan is uitgebreid met respectievelijk een venster en een deur (1915). Daarnaast zijn er twee bredere deuren geplaatst in 1915 in plaats van de deur met aan weerszijden een bovenlicht. Het westelijk deel van de noordgevel heeft de oorspronkelijke indeling behouden. Hier bevinden zich nog twee oorspronkelijke deuren geflankeerd door een bovenlicht.

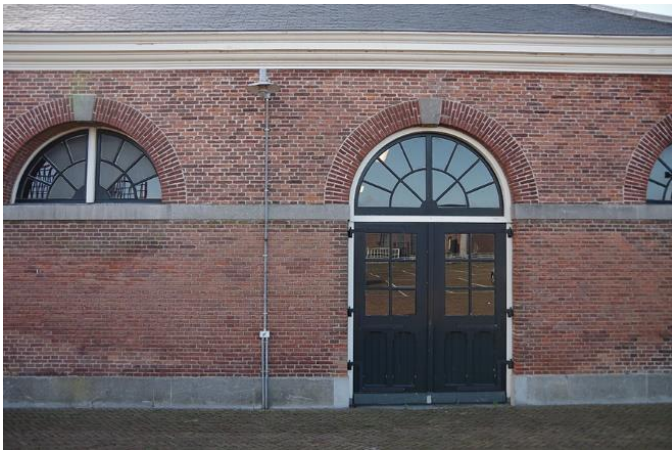
13 en 14 Westelijk deel van de noordgevel met oorspronkelijke indeling van een dubbele deur met rondboog bovenlicht geflankeerd door een rondboog bovenlicht zonder de verzwaarde middenstijl.

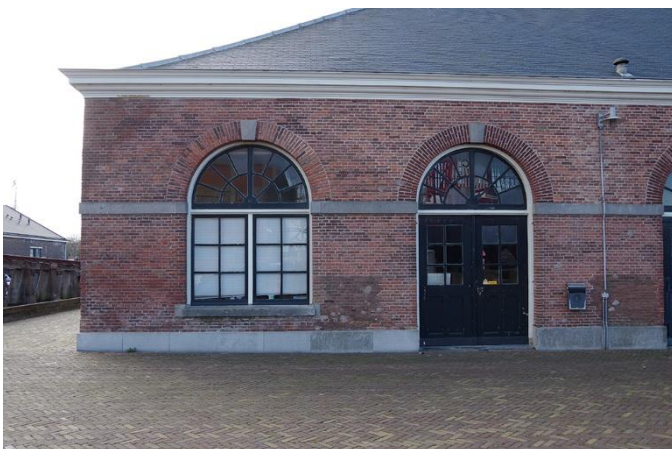
15 Detail oostelijk deel van de noordgevel. De dubbele deur met bovenlicht is uit de bouwtijd. Het dubbele raam met hardstenen lekdorpel links ervan is in 1915 geplaatst, evenals de deur rechts ervan (rand foto). Geen van de bovenlichten is voorzien van een verzwaarde middenstijl. Dit kan erop duiden dat alle drie bedoeld waren als bovenlicht van een deur.

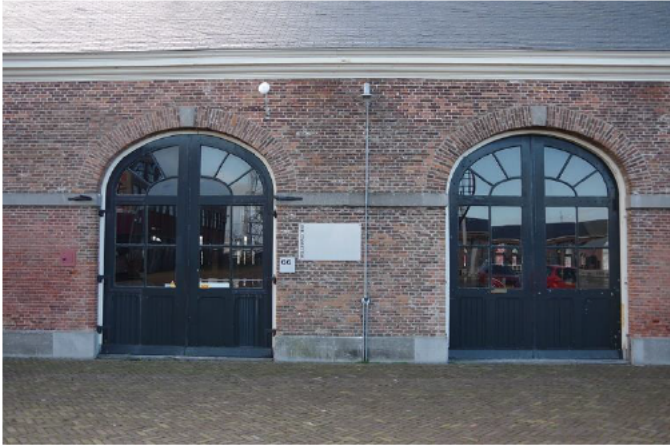
17 Twee bredere deuren zonder apart bovenlicht boven een kalf in de noordgevel. In de ontlastingsbogen een hardstenen sluitsteen. Dit geveldeel bevatte oorspronkelijk ook een dubbele deur met rondboog bovenlicht in het midden geflankeerd door een rondboog bovenlicht.

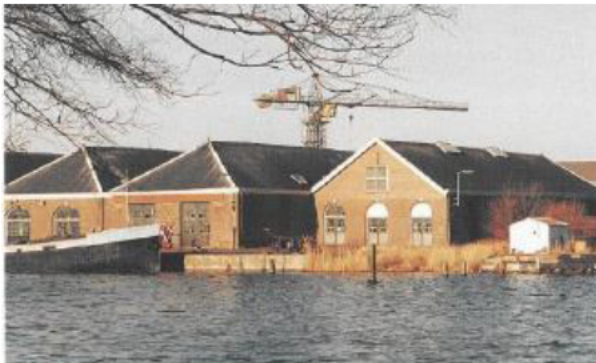
18 Overzicht zuidgevel 1995. (herkomst foto Hangelbroek Gouweter Architecten, 1997 [?])

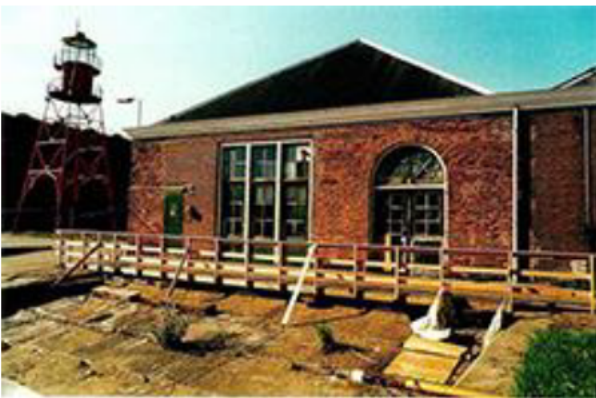
19 Linkerzijde zuidgevel voor restauratie 1997. De driedelige deur die oorspronkelijk geheel demontabel waardoor de opening in één keer geopend kon worden, dateert van na 1943. De stalen deur uiterst links behoort tot een trafo. (herkomst foto [redacted] en [redacted], 1997)

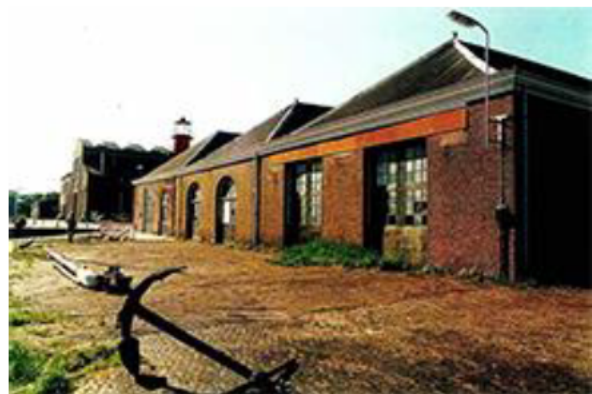
20 Rechterzijde zuidgevel voor restauratie 1997. De twee recht gesloten deuren onder een stalen balk dateren van 1947. (herkomst foto [redacted] en [redacted], 1997)

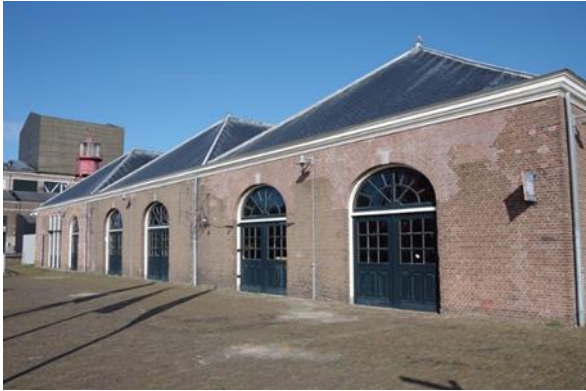
21 Overzicht zuidgevel na de restauratie 1997. De zuidgevel heeft geen hardstenen plint en cordonband.

Bij de zuidgevel, die in 1915 in zijn geheel vernieuwd is en deels na oorlogsschade weer hersteld, ontbreekt de plint en de cordonband. De topgevel van de oostelijke travee is in 1952 boven een betonnen balk nieuw opgetrokken en van een venster voorzien.

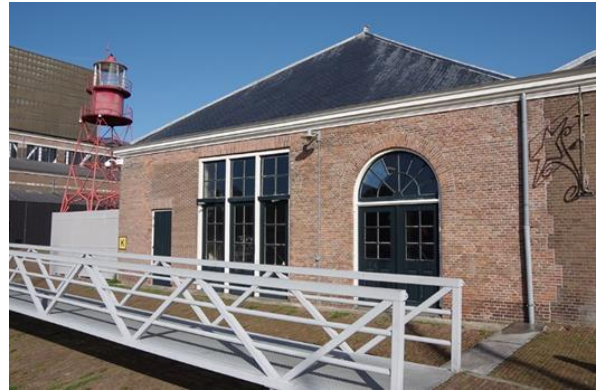
22 De twee middenbeuken bevatten ieder twee brede deuren, waarvan die aan de rechterzijde hersteld naar voorbeeld van de linker deuren uit 1915. Het metselwerk is hersteld. Het linkerdeel van de gevel bevat een driedelige deur (na 1943) met rechts een dubbele deur met rondboogbovenlicht en links een houten deur.

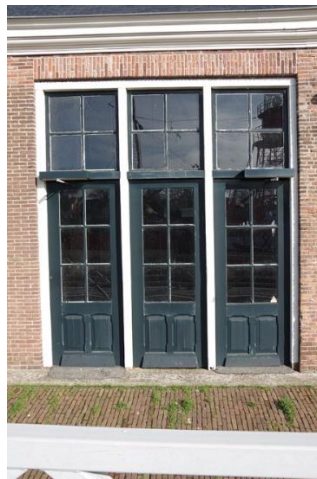
24 Gerestaureerde driedelige deur, uitgevoerd met vaste midden deur en zijdeuren met een dranger.

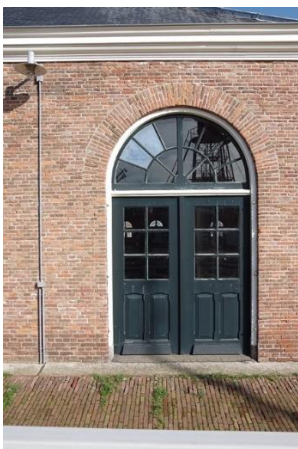
26 Dubbele deur met rondboog bovenlicht zonder verzwaarde middenstijl in linker (west)beuk in de oorspronkelijke breedtemaat. In de ontlastingsboog ontbreekt de hardstenen sluitsteen.

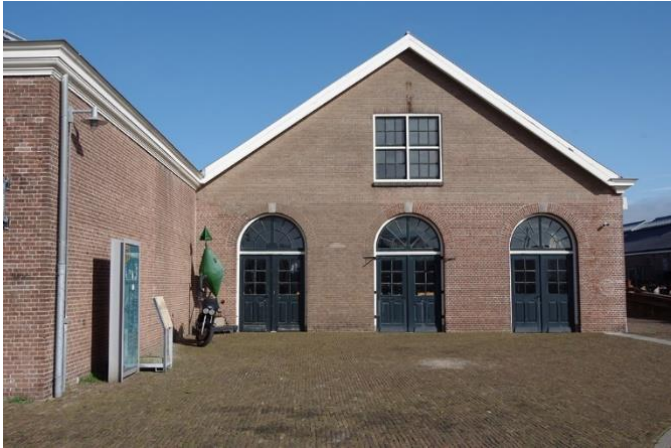
28 De oostelijke beuk bevat op de begane grond drie dubbele deuren met een bovenlicht in de oorspronkelijke breedtemaat. De draairichting (naar buiten toe) van de middelste deur is gewijzigd. De topgevel is in 1952 boven een betonnen balk nieuw opgetrokken en van een venster voorzien.

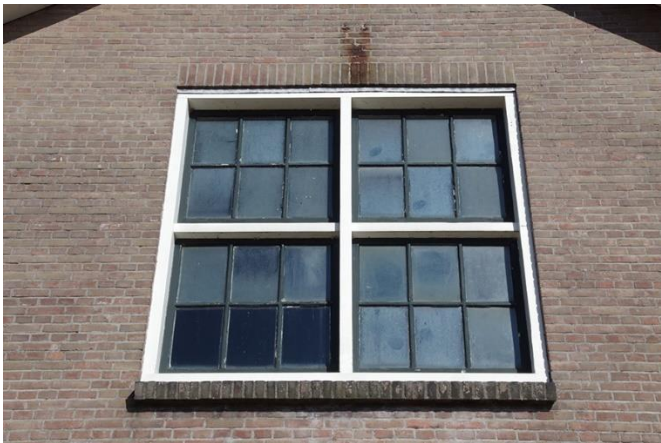
30 Venster in topgevel met bakstenen lekdorpel, mogelijk bedoeld voor meer licht in de oostelijke beuk.

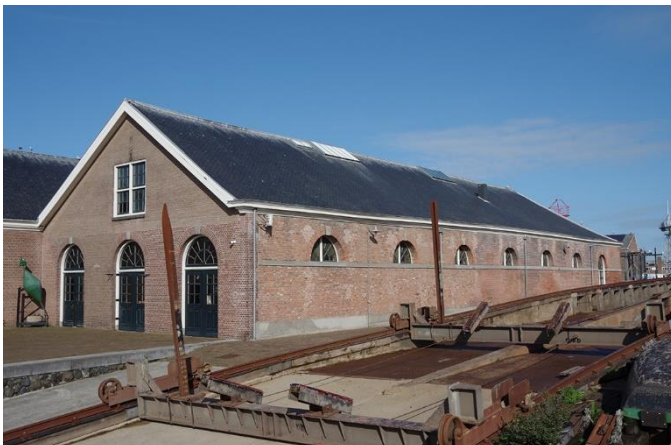
31 Oostgevel gezien vanuit het zuidoosten. Het zuidelijk deel van de gevel is herbouwd met oude stenen.

Bij het zuidelijk deel van de oostgevel zijn de plint en de cordonband van grijs cementpleister en niet meer van hardsteen, sinds dit deel van de gevel eveneens in 1952 opnieuw (met oude stenen) is opgemetseld.

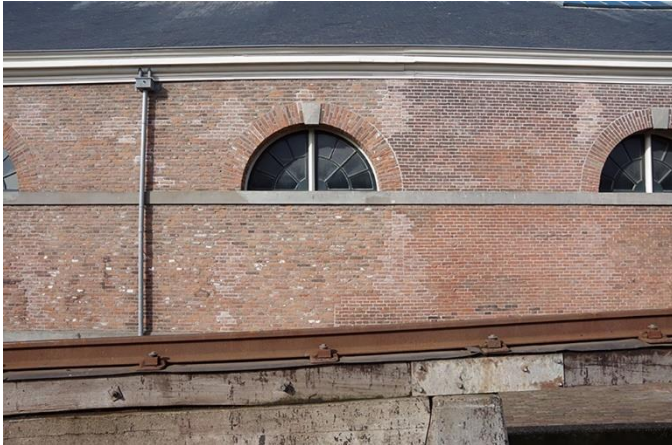
33 Detail metselwerk oostgevel. Het zuidelijk deel is in 1952 opnieuw opgemetseld met oude stenen.

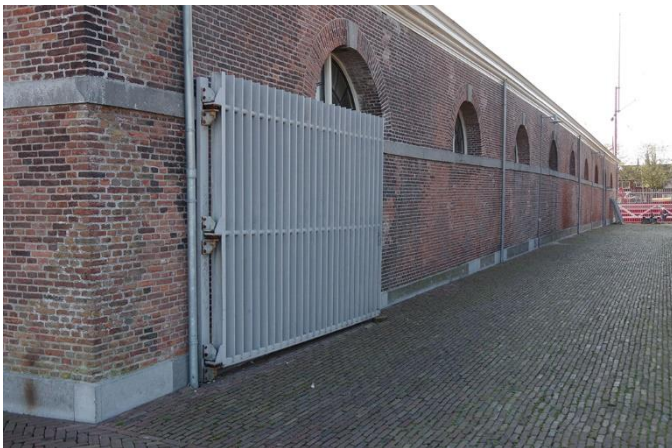
34 Westgevel gezien in zuidelijke richting. De gevel is voorzien van een hardstenen plint en cordonband.

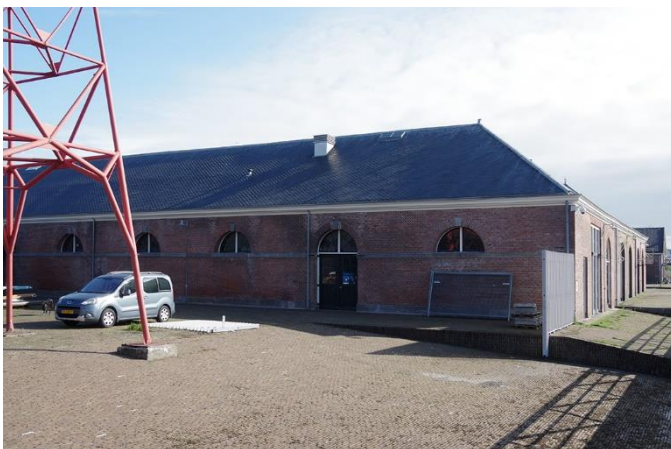
36 Zuidelijk uiteinde van de westgevel met rechts van de dubbele deur met bovenlicht een bij de restauratie in 1997 teruggebracht rondboogbovenlicht.

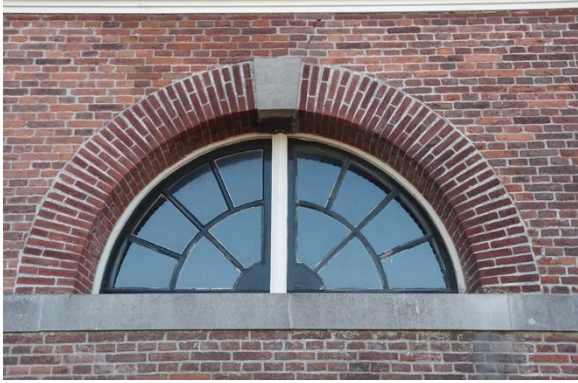
39 Solitair rondboog bovenlicht met verzwaarde middenstijl.

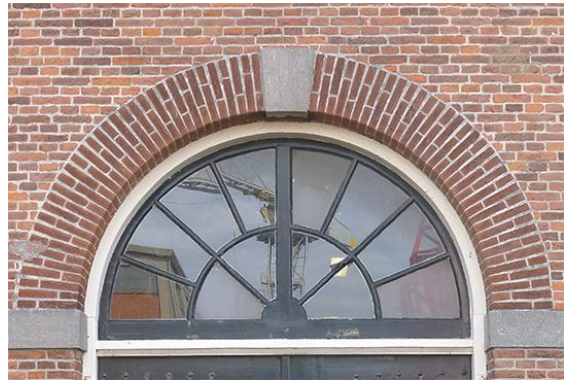
40 Bovenlicht van een dubbele deur of van een venster.

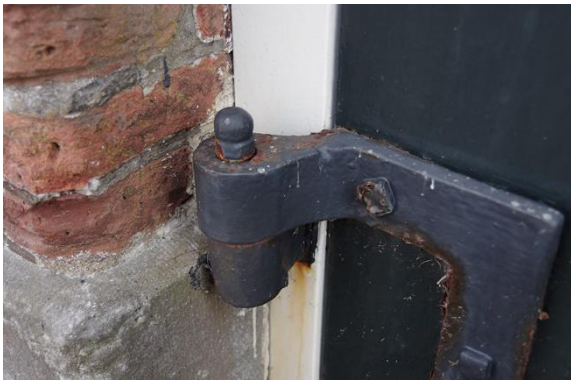
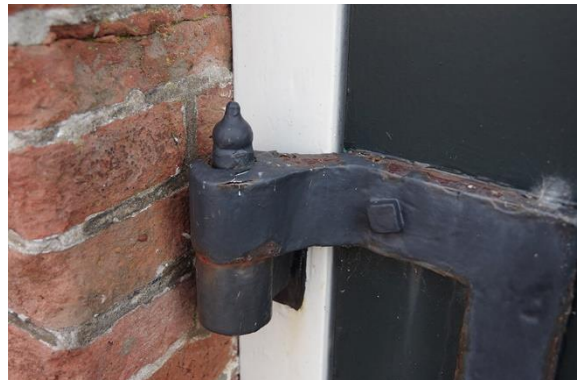
41 en 42 Duim van het zwaar uitgevoerd geheng van de deuren. Die met de afgeronde kop (appeltje) wordt onderaan toegepast en die met de uivormige beëindiging (peertje) bovenaan. Dit heeft zijn nut bij het inhangen van de deuren.

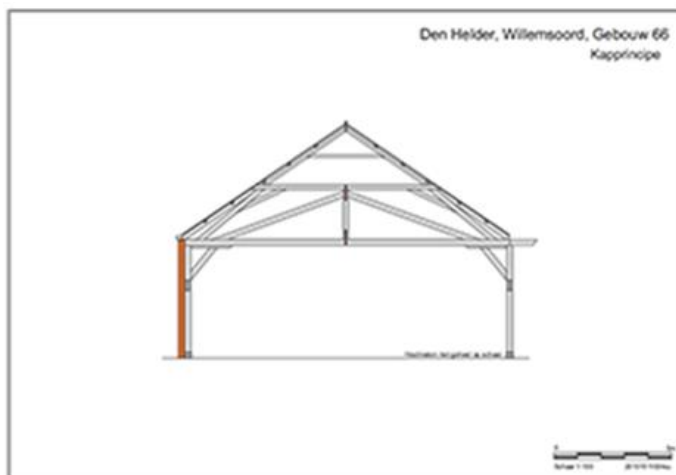
48 Kappincipe spant in combinatie met een hangwerk (rs)

De houten constructie van het gebouw bestaat uit reeksen standvinken die een dekbalk dragen waarop de samengestelde spanten rusten, bestaande uit een spant in combinatie met een hangwerk (in de vorm van een afgeschoorde makelaar).

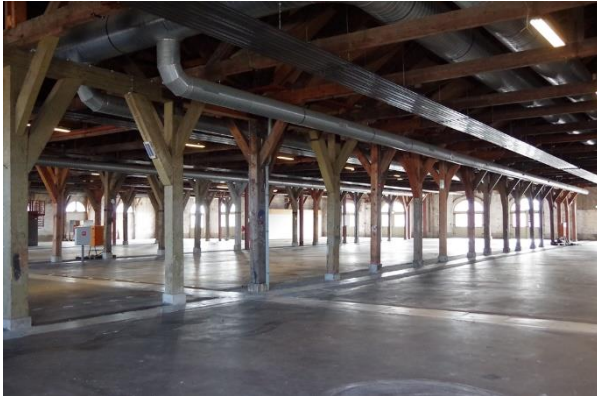
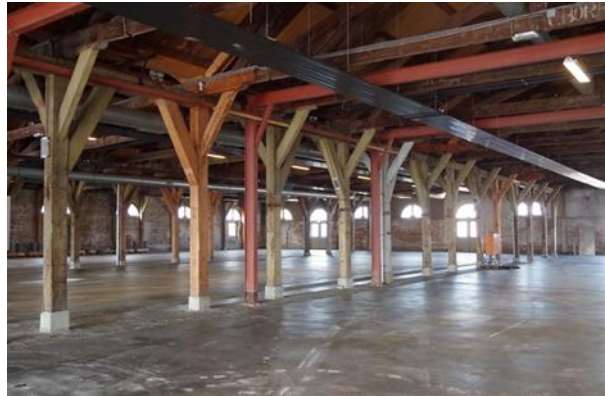
49 Interieur gezien vanuit het noordwesten. Van de standvinken is een aantal vernieuwd in 1997.
 50 Interieur gezien vanuit het zuidoosten. In de beuk op de voorgrond (2^{de} vanuit het oosten) zijn tussen de houten stijlen van de constructie stalen portalen van een loopkatsysteem uit de jaren zeventig van de vorige eeuw bewaard gebleven.

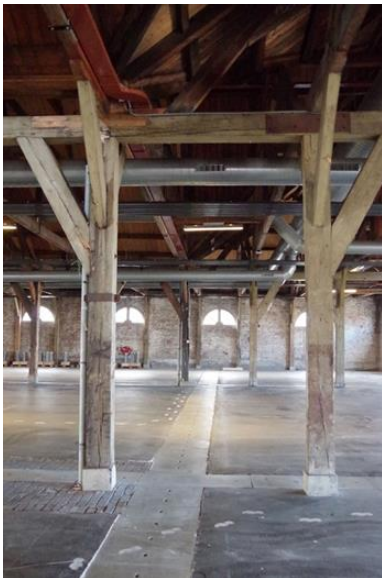
59 Interieur gezien in westelijke richting. Smalle travee zonder schoren met in het verlengde een venster.

De houten stijlen op natuurstenen poeren staan afwisselend 2,70 en 3,30 meter uit elkaar en zijn alternerend zonder, en met korbelen en schoren uitgevoerd. In het verlengde van de smalle travee/portaal zonder schoren bevindt zich in de gevel een venster en in het verlengde van de brede travee met schoren en korbelen een blinde muur.

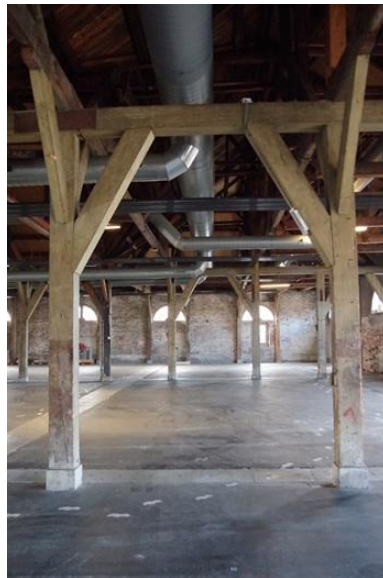
60 Interieur gezien in westelijke richting. Brede travee met schoren met in het verlengde een blind geveldeel.

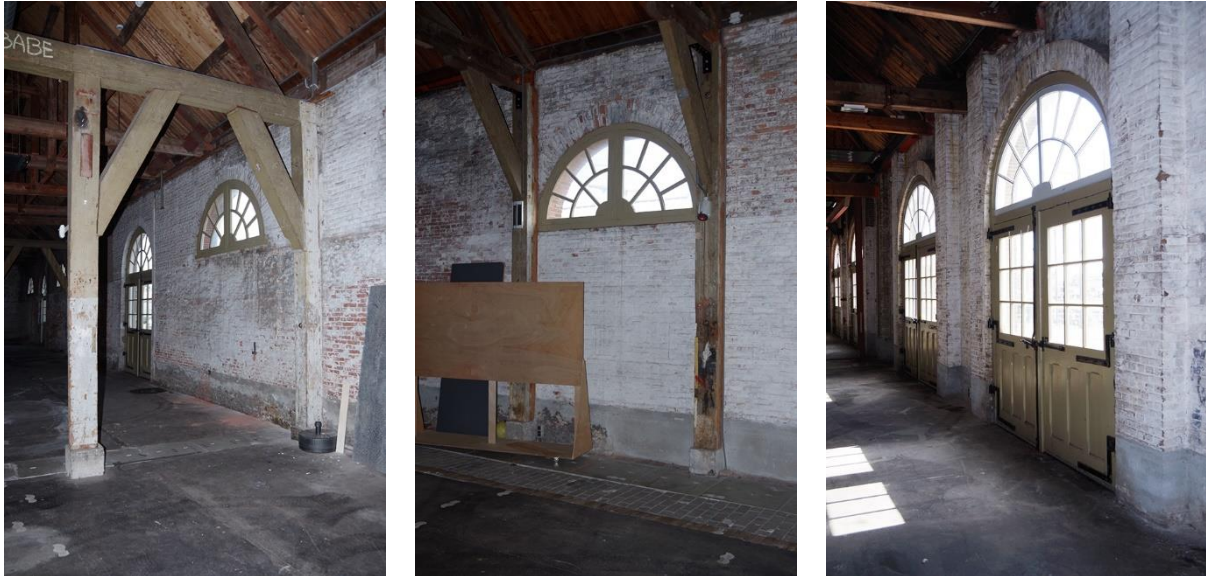
- 61 De houten stijlen op natuurstenen poeren lopen door tot de gevels met uitzondering van de zuidgevel waar de muurstijlen ontbreken en de muur versterkt is met steunberen.
 62 De zware korbelen van de stijlen (standvinken) die dekbalken in noord-zuidrichting (onder de zakgoten) dragen, hebben geen slof onder de dekbalk.
 63 De slanker uitgevoerde korbelen die dekbalken in oost-westrichting dragen hebben een slof.

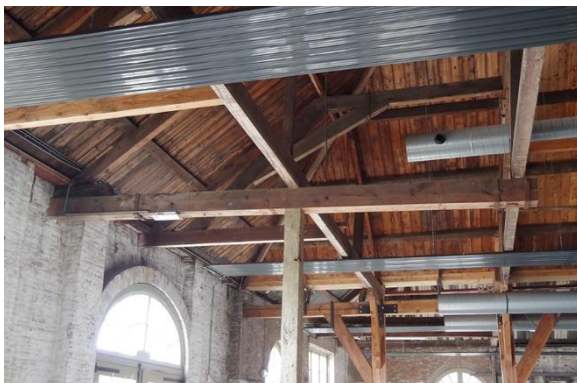
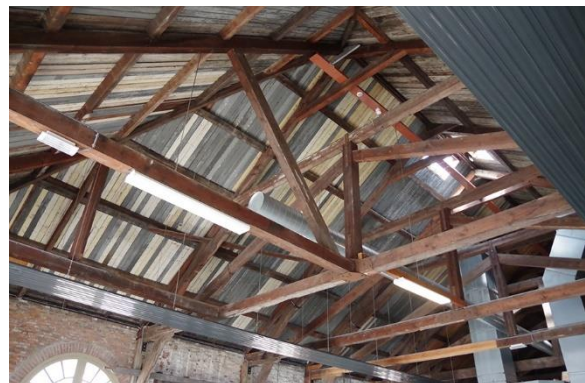
- 64 Deel van de kapconstructie aan de zuidzijde. Iedere beuk heeft hier een dak met eindschild. De balken zijn aan deze zijde opgelegd in de muur en rusten niet op een houten stijl tegen de muur. Deze muur versterkt met gemetselde steunberen is in 1915 opnieuw opgetrokken.
 65 Deel van de kapconstructie bestaande uit een spant met hangwerk in de oostelijke beuk; het dakbeschot bestaat uit hergebruikte geverfde delen. In de nok is een daklicht opgenomen.

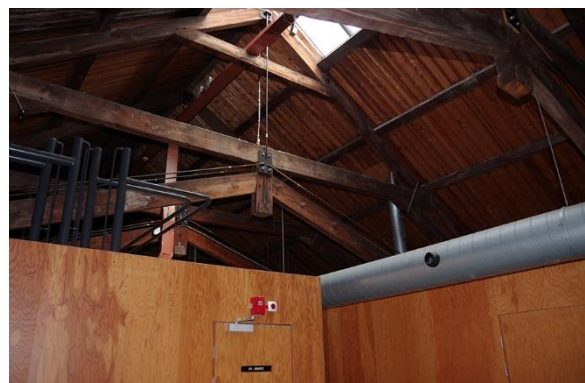
- 66 en 67 Aangepaste spantconstructie. De trekbalke aan de onderzijde van het spant is doorgezaagd en de trekkrachten worden opgevangen door de bij de voet van de makelaar samenkomende trekstangen.

Als gevolg van wijzigingen in het gebruik (1888 en 1915) zijn enkele houten dekbalken vervangen door stalen balken met klinknagels en zijn in de kapconstructie trekstangen aangebracht. Een zestal stalen portalen in de tweede beuk vanuit het oosten behoort tot een in de jaren zeventig ingebouwd, en thans verdwenen loopkatsysteem.

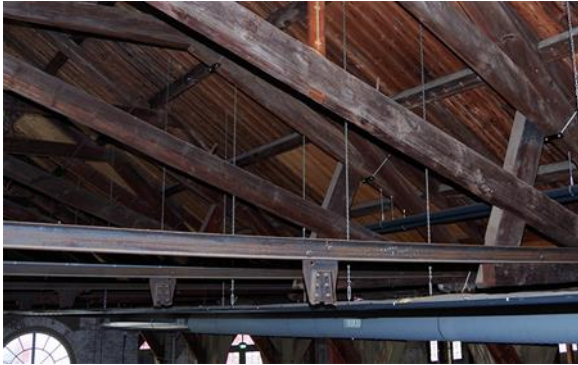
68 Geklonken stalen liggers als vervanging van houten dekbalken.

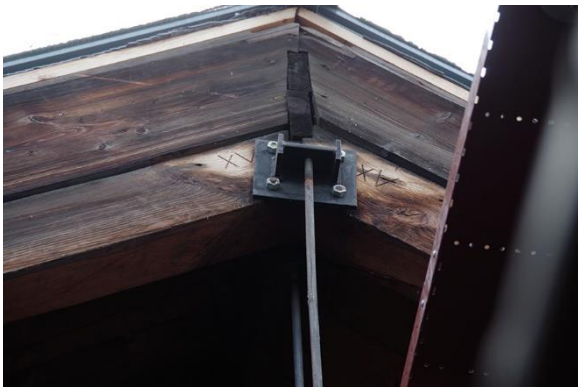
70 Gehakt telmerk XV in de nok van de spantconstructie.

Op enkele spanten zijn gehakte telmerken aangetroffen. Op diverse plaatsen staan opschriften op de kapconstructie. Deze beslaan de gehele periode van de bouwgeschiedenis.

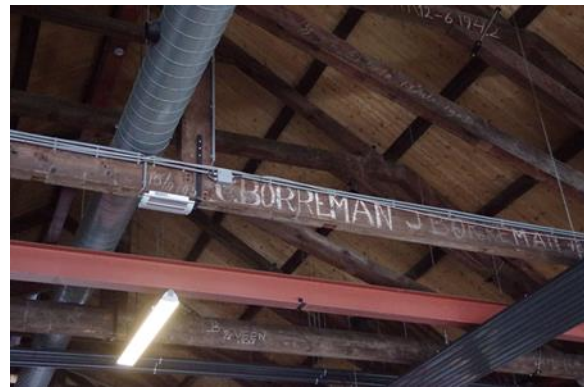
71 Opschriften op de kapconstructie beslaan een groot deel van de historie. Bijvoorbeeld 15/8/93 [1893] C. Borreman en J. Borreman; [...] 13 juli 1908 of [...] 12-6-1942, [...] 1-7-'68 , enzovoort.

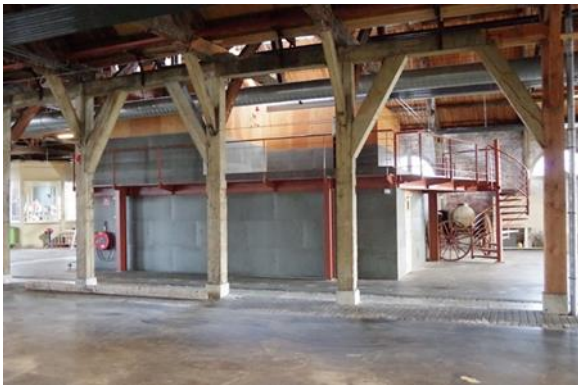
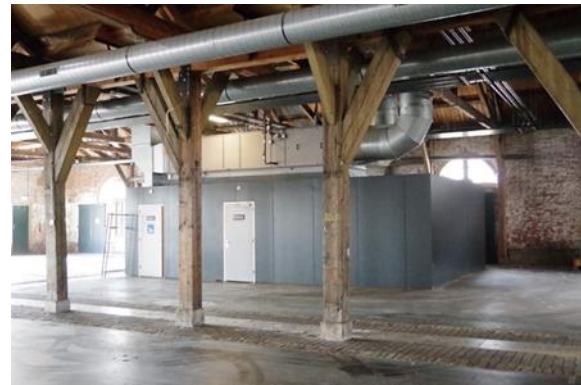
72 en 73 Moderne (1997) inbouwen met installatieruimten, bergruimten en toiletten.

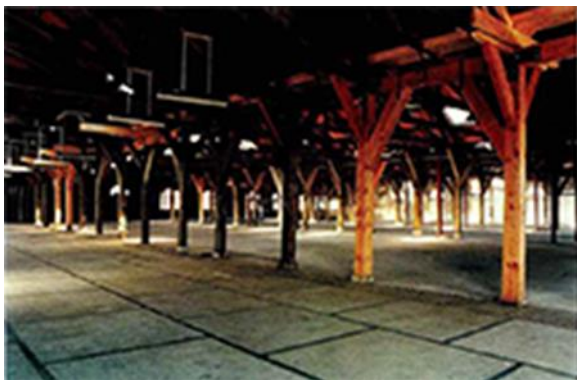
74 Vloer van steltonplaten. (herkomst foto [redacted] en [redacted], 1997).

De vloeren zijn bij de restauratie en herinrichting in 1997 vervangen. De vloer van steltenplaten die er tot die tijd lag is vervangen door een geluiddempende dekvloer (gasbeton met rubber?). De kabel- en leidinggoten afgedekt met betonnen deksels liggen deels binnen een strook klinkers. Het restant van een smalspoor met draaiplateau is met de nieuwe vloer verdwenen.

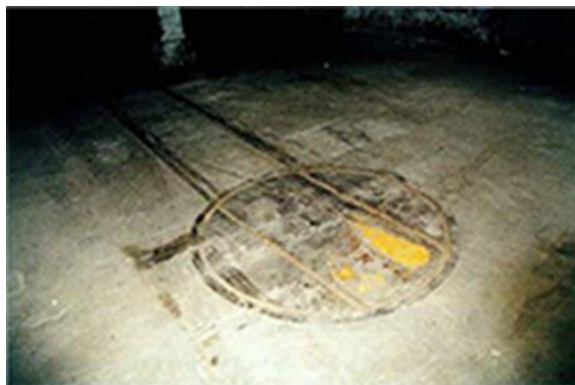
75 Restant smalspoor met draaiplateau in de vloer. (herkomst foto [redacted] en [redacted], 1997)

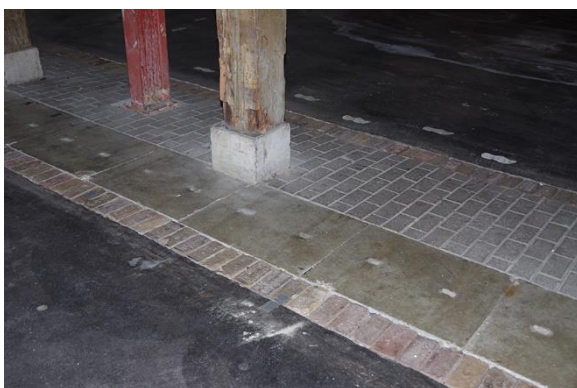
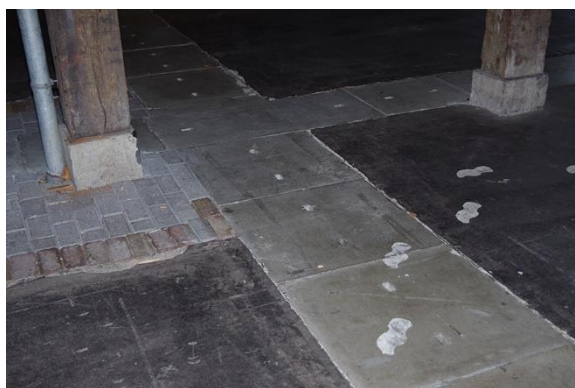
76 en 77 De huidige vloer bestaat uit een geluiddempende dekvloer (gasbeton met rubber?); de kabelgoten afgedekt met betonnen deksels liggen deels binnen een strook klinkers.

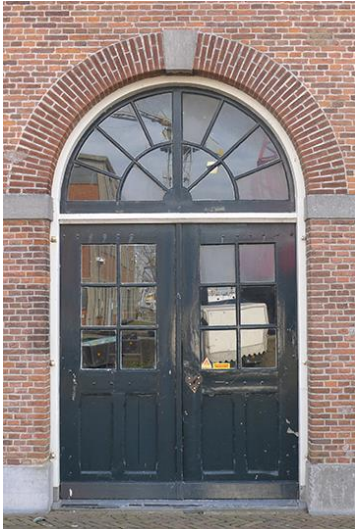
77 Oorspronkelijke deur aan de noordzijde. Het kozijn is wit geschilderd en de deuren en het bovenlicht zijn donkergroen van kleur.

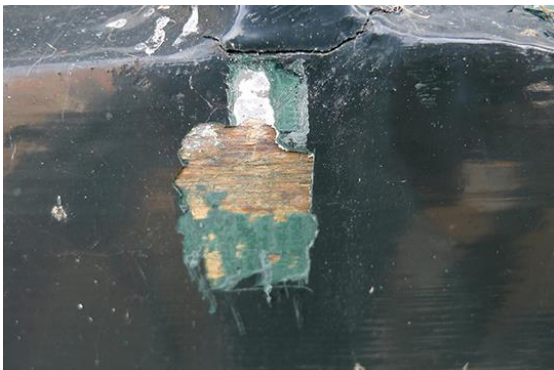
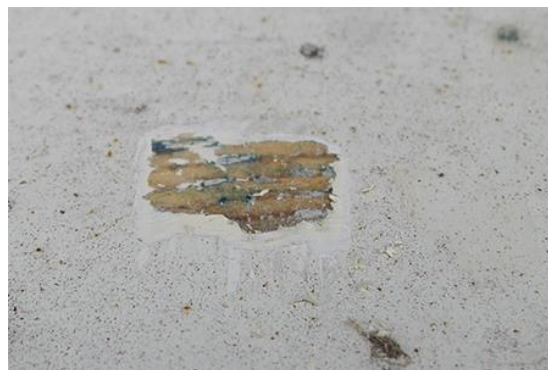
78 Het verfpakket op de stijl van het deurkozijn bestaat uit meerdere lagen (room)witte verf.

79 Het verfpakket op de deuren bestaat uit een grijze grondverf en twee lagen groene verf.

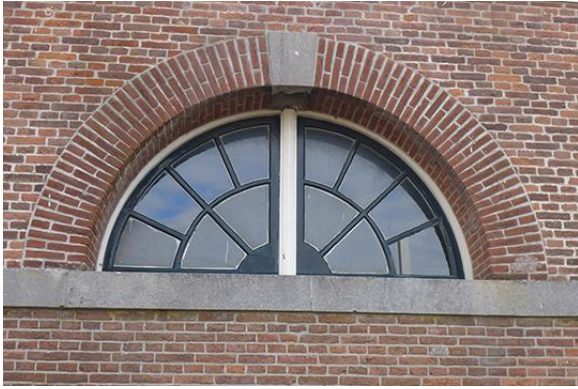
82 Solitair bovenlicht. Het kozijn en verzwaarde middenstijl zijn wit geschilderd en het raam donkergroen.

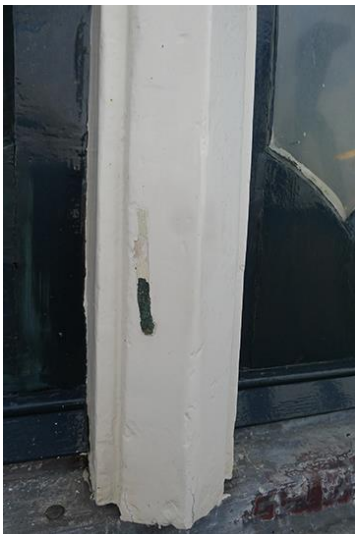
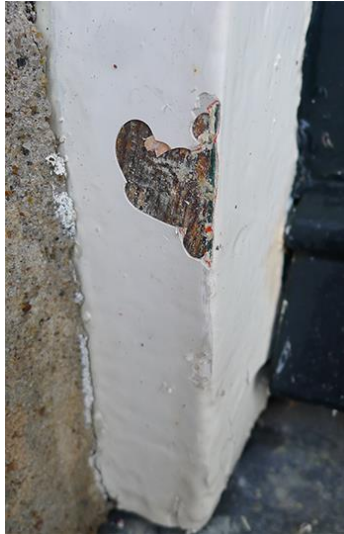
83 Detail verzwaarde middenstijl. Onder de witte verf is groene verf aangetroffen in meerdere lagen. De onderdorpel van het kozijn is met zink afgedekt.

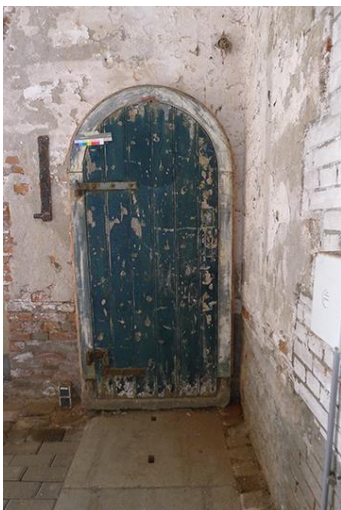
84 Op het kozijn is behalve roomwitte verf aan de dagkant ook restanten van een groene verf. aangetroffen.

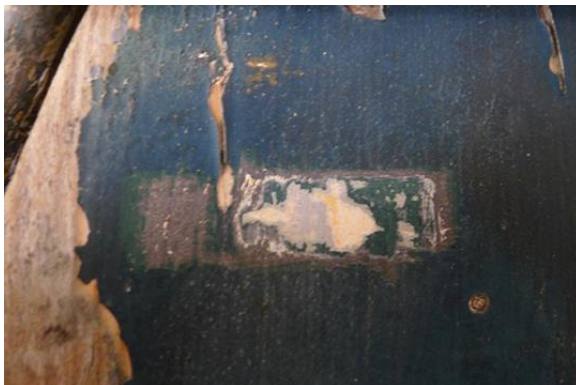
85 In het interieur bewaard gebleven groen geschilderde deur. Waar deze rondboogdeur oorspronkelijk geplaatst was is onbekend.

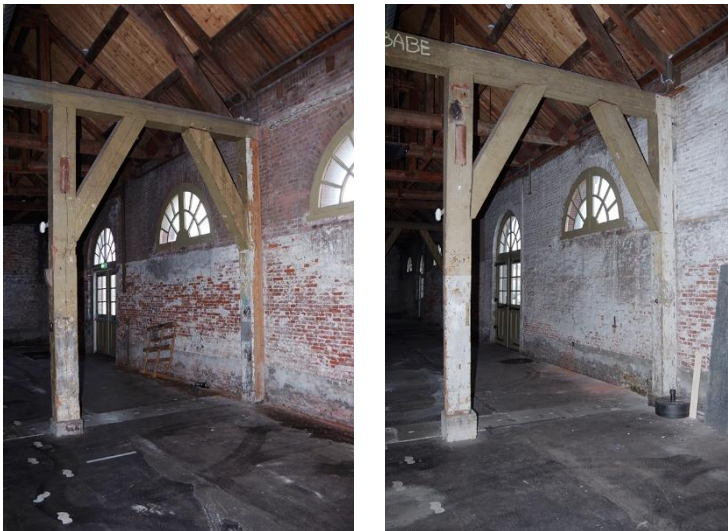
87 en 88 Het metselwerk is deels met een witte raaplaag afwerkt. De plint was oorspronkelijk zwart geverfd. Later is ook het bovenste deel van de muren wit gesausd.

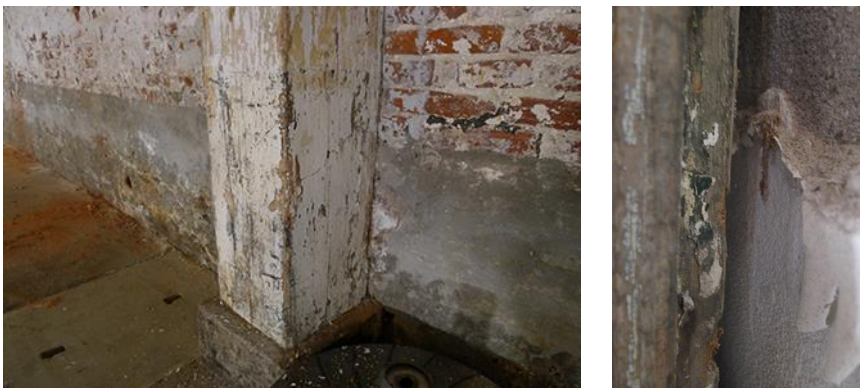
89 Op de muur restant van zwart geverfde plint; eronder is de muur met grijze pleister aan gesmeerd.
90 Op de onderzijde van de wit geverfd muurstijl zijn op plinthoogte sporen van een zwarte verf behouden.

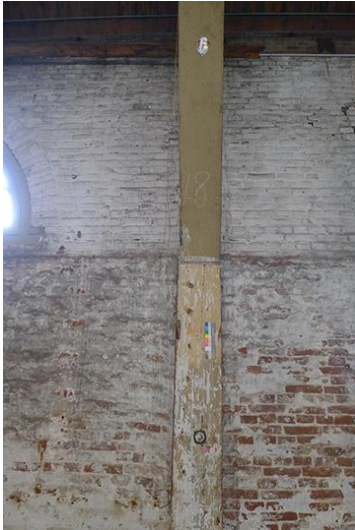
91 en 92 Op de stijlen en korbelen aangetroffen lichte okergele verf en groenig grijze verf.

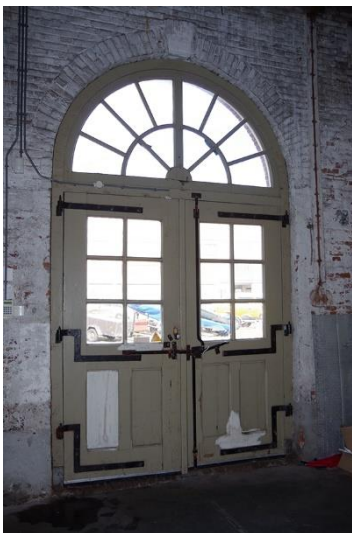
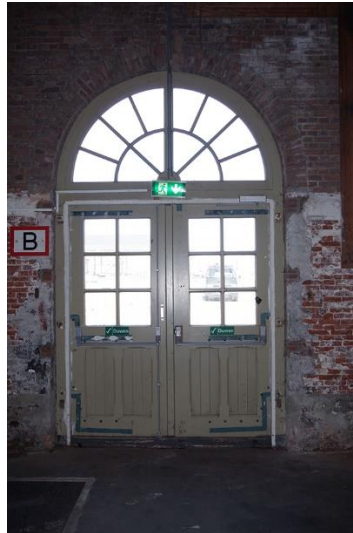
93, 94 en 95 De deuren waren oorspronkelijk grijs geschilderd (al dan niet een grondverf die aanvankelijk in het zicht was) zoals te zien op de plek waar het geheng oorspronkelijk bevestigd was en op een oude deur die bewaarde gebleven is.

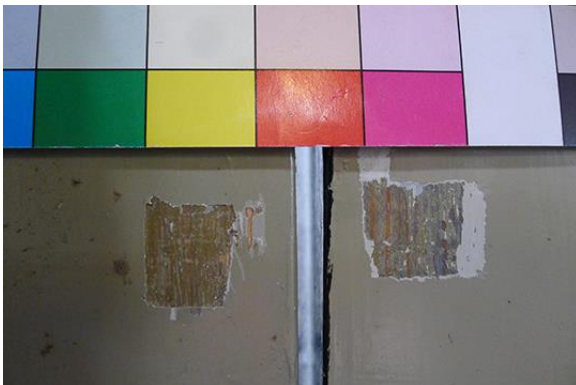
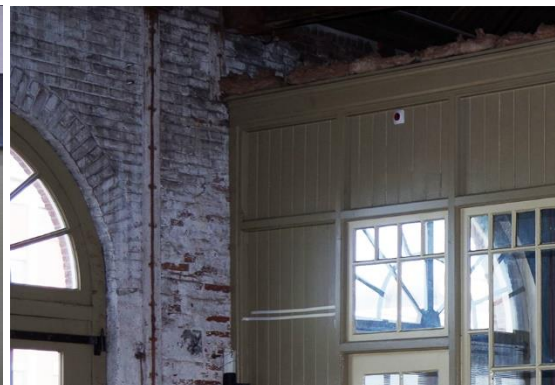
96 en 97 De deuren waren voorheen in een groenig grijze kleur geschilderd op een grijze grond- of verflaag. Thans hebben zij de dezelfde kleur als de donkere delen van het ingebouwde kantoor, een licht grijzig bruin / zandkleur.

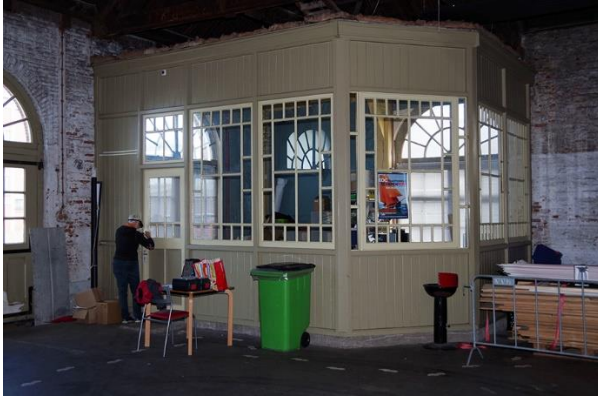
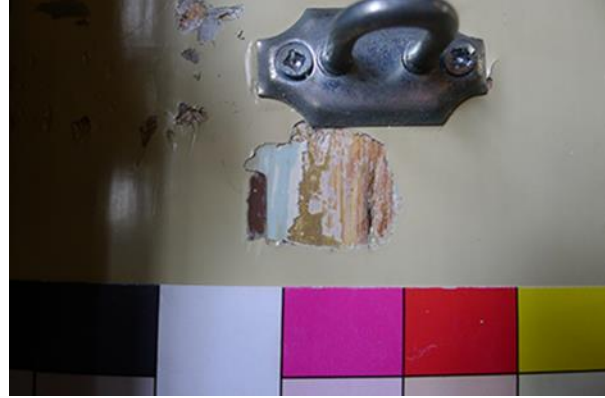
98 In 1915 ingebouwd kantoor aan de noordoostzijde van de loods. De wanden zijn van houten delen. De ramen zijn in een lichte roomwitte kleur verf geschilderd. Het overige houtwerk in een licht grijsig bruin / zandkleur.

99 Het verfpakket op de deur bestaat uit meerdere lagen. Op de lichte delen van de deur is als eerste een groenig grijze verf op een lichte onderlaag aangetroffen. Voorts een witte verf of grondlaag, een lichtblauwe verf, een bruine verf en tenslotte de huidige crèmekleurige verf.

Het hout van het kantoor uit 1915 in de noordoosthoek is thans in twee kleuren geschilderd, een crèmekleur en een licht grijzig bruin / zandkleur. Foto's van voor de restauratie en het kleuronderzoek wijzen uit dat het houtwerk aanvankelijk in één kleur groenig grijs was geschilderd. De referentie is NCS S4010-Y10R. Deze kleur is ook op de deuren aangetroffen.

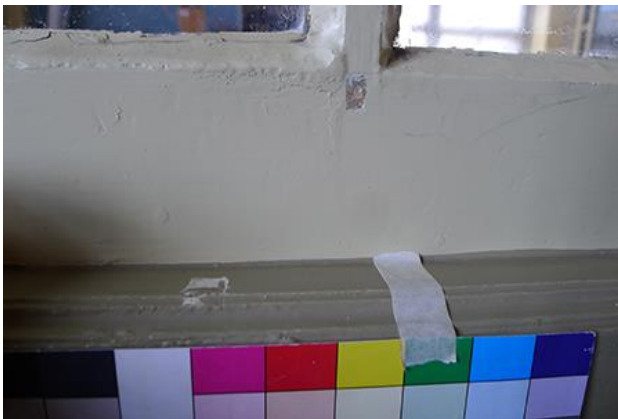
100, 101 en 102 Kleuronderzoekpunten op raam en houten wand van het kantoor, thans in twee tinten geschilderd. Zowel het raam als de wand waren oorspronkelijk in dezelfde kleur geschilderd.
