OUDE RIJKSWERF GEBOUW 60

Den Helder

Oude Rijkswerf: Gebouw 60

Delft, december 1997

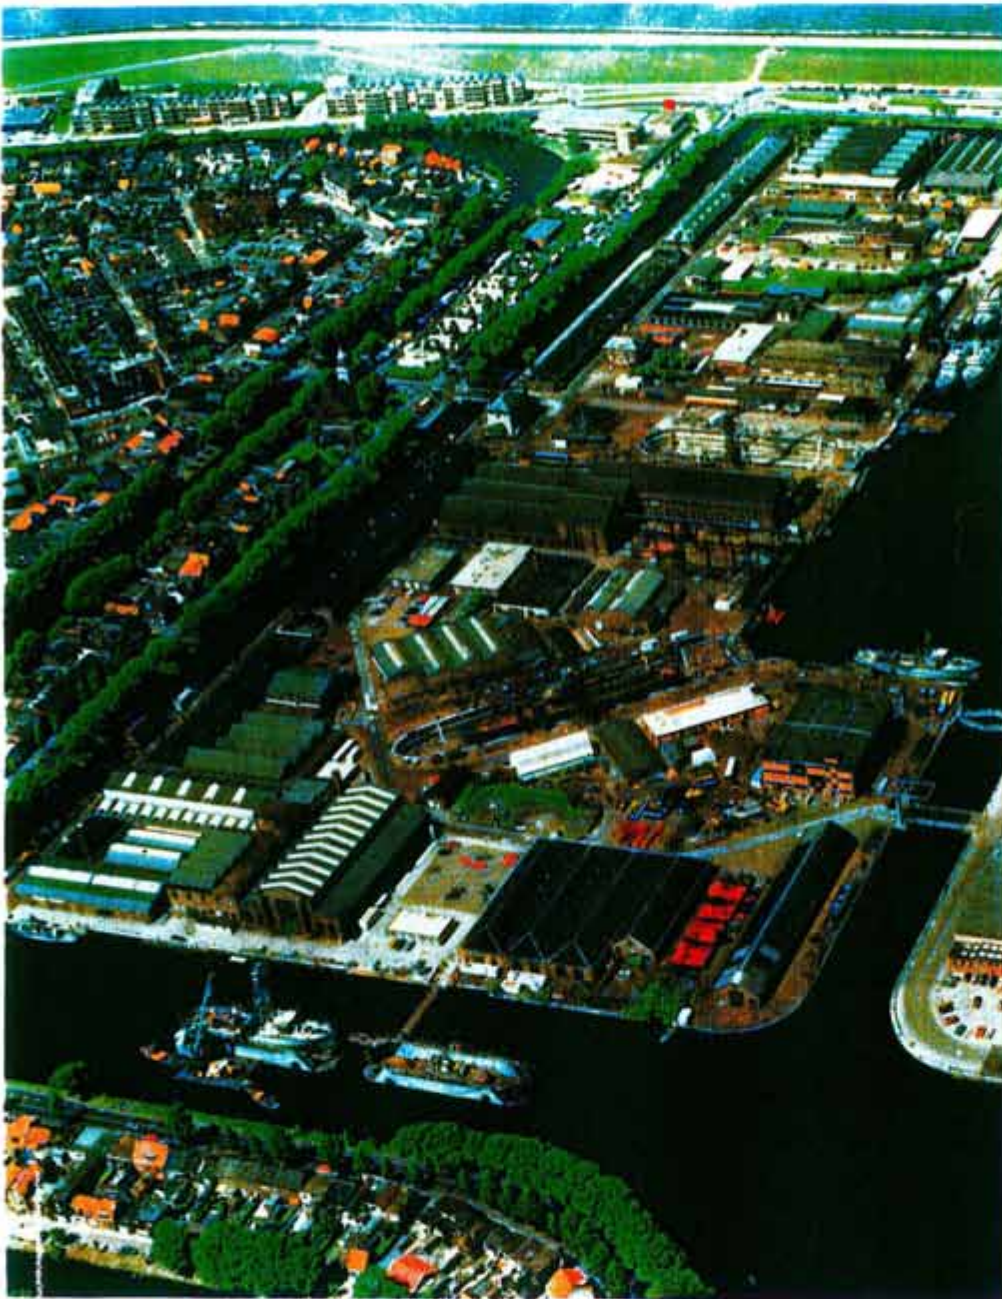
Afb. 18 Luchtfoto, ongedateerd, maar na de verbouwingen in 1968. Vergeleken met afb. 17 blijkt gebouw 60 fors gegroeid te zijn: de gebouwen 62 & 63 zijn min of meer onderdeel geworden van het complex (Herkomst: Archief Rijkswerf: KLM Luchtfotografie).

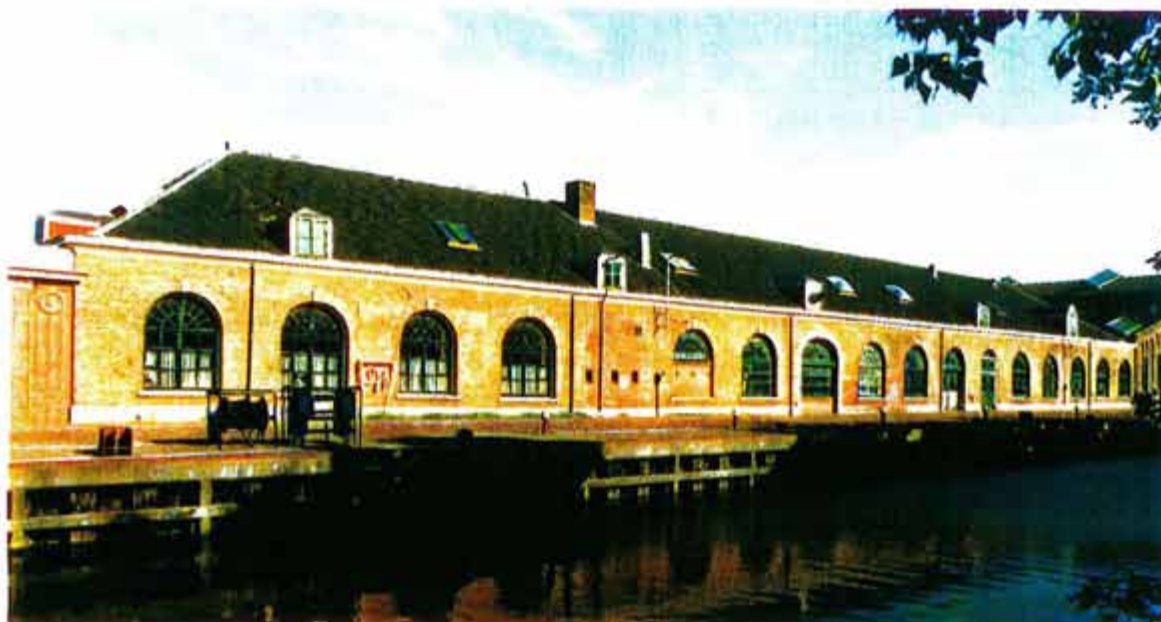
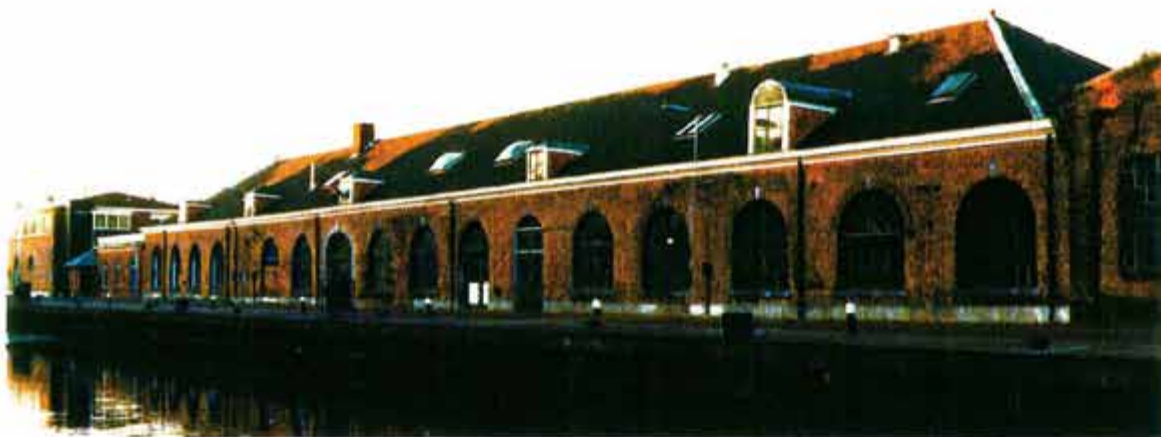
Afb. 19 Overzicht van de westgevel van het langwerpige gebouw (zie afb. 16). De gevel had oorspronkelijk een indeling met allemaal deuren en drie ramen op de beide uiteinden van de gevel (zie afb. 4 en 5). Enkele deuren hebben een natuursteenomlijsting om de eentonigheid van de gevel te doorbreken (zie afb. 20). Om dezelfde reden zijn enkele dakkapellen met een rond dak in plaats van een schilddak uitgevoerd (zie ook afb. 28). De deuren en vensters hebben aan de bovenzijde een steens rondboog met een natuurstenen sluitsteen. De sluitsteen heeft een diamantkop-ornament. Het oorspronkelijke venster van 1825 (en ook van 1861?) bestaat uit een kozijn met middenstijl en daarin geplaatst een raam met roede-indeling. Vele deuren zijn in 1861 gewijzigd in rondboogvensters (zie afb. 4).

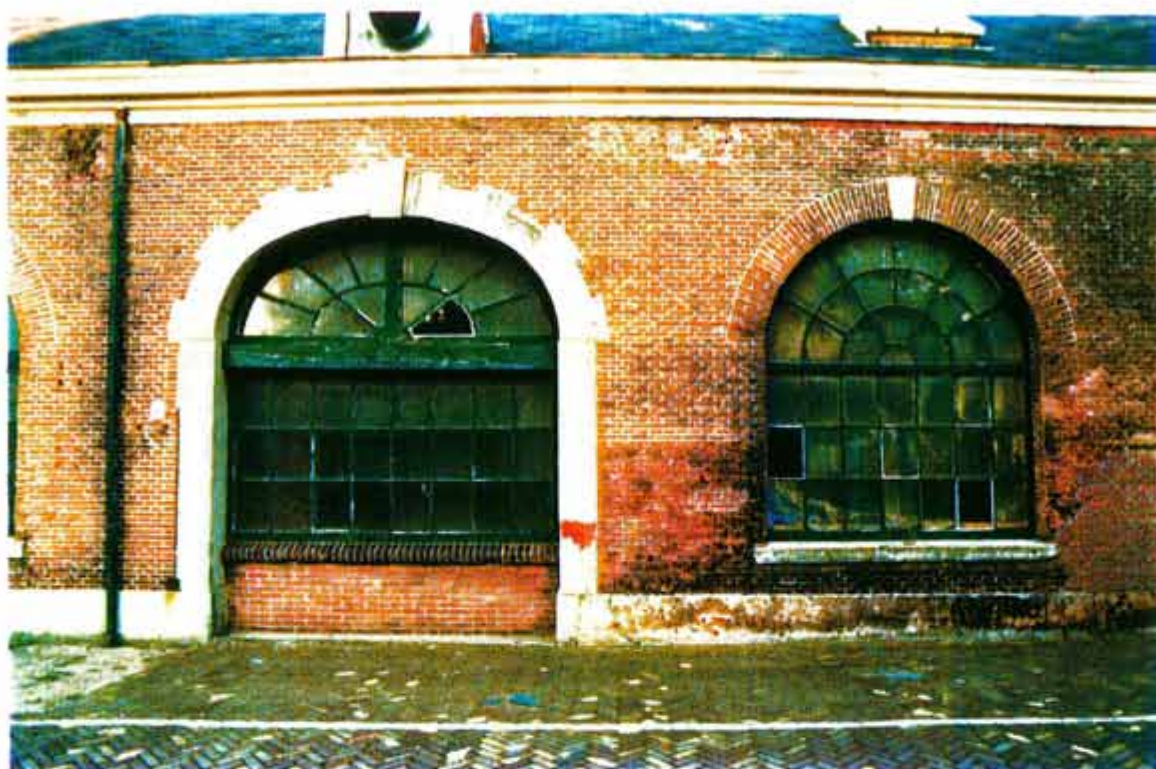
Afb. 20 Detail van het achtste en negende venster (vanuit het noorden gezien) van de westgevel. De voormalige achtste opening vanaf het noorden was in eerste opzet een deuropening. De deur was samen met de achtste deur uit het zuiden (verdwenen bij de aanleg van de Kathedraal) vanwege architectonische en symmetrische overwegingen geaccentueerd met een natuurstenen omlijsting om de eentonige rij van deuren enigszins te doorbreken.

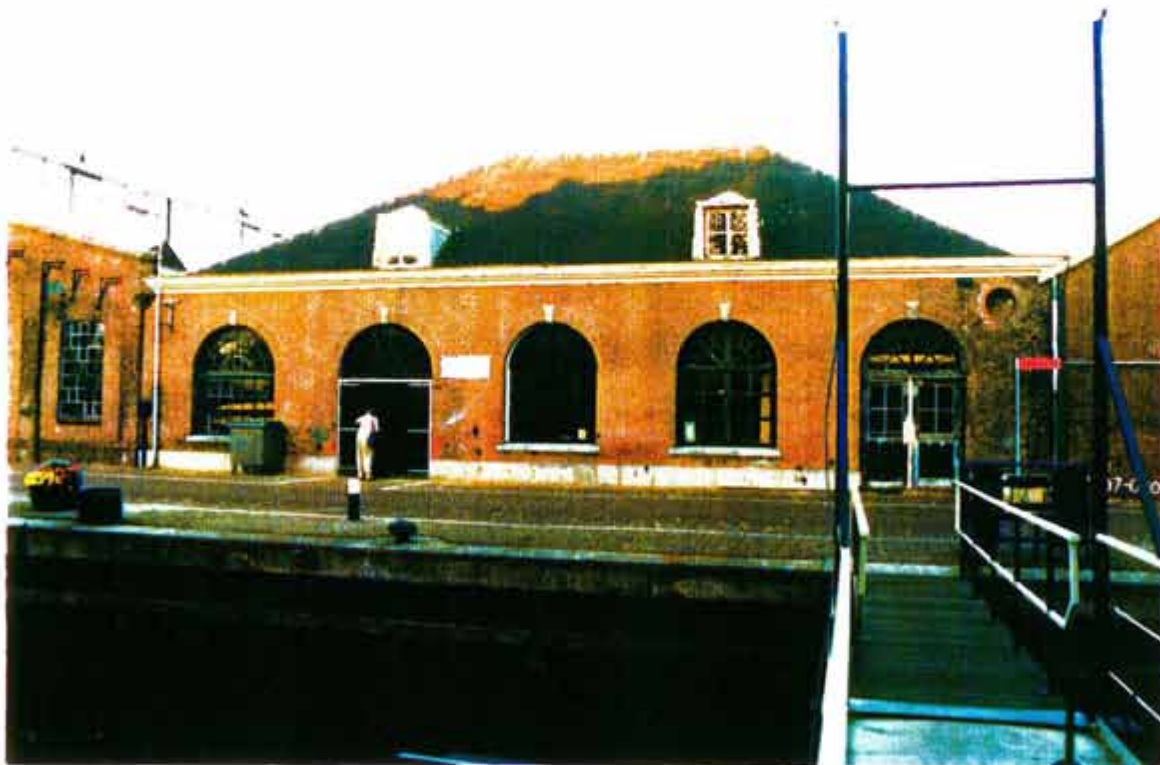
Afb. 21 Overzicht van het zuidelijk deel van de westgevel van het langwerpige gebouw (zie afb. 16). De gevel was oorspronkelijk voorzien van drie ramen op het zuidelijke uiteinde en verder alleen deuren. In 1861 is deze situatie ingrijpend gewijzigd (afb. 4).

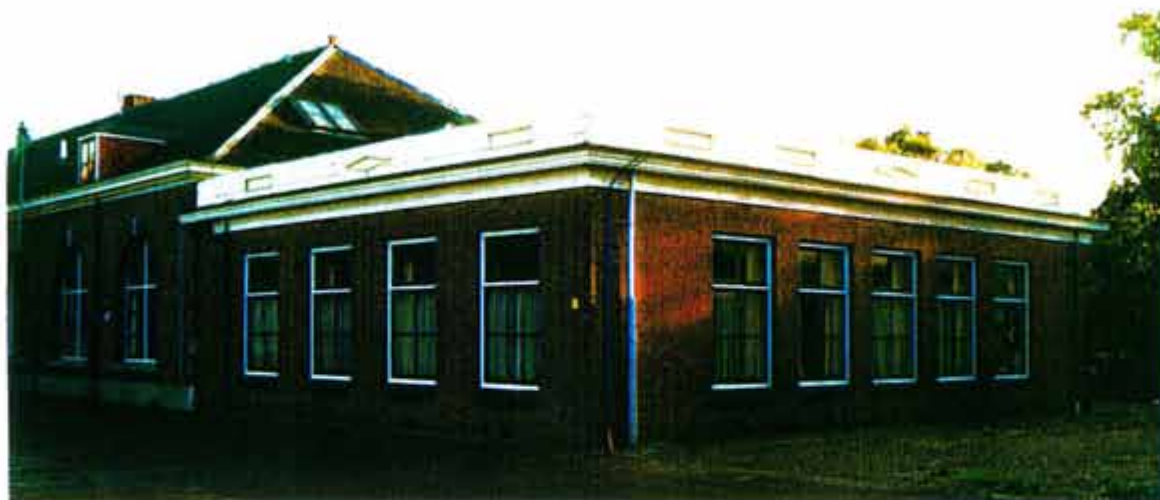
Afb. 22 Overzicht van de noordgevel en een deel van de oostgevel van de noordelijke aanbouw uit 1951 (zie afb. 10). De gevel gemetseld in kettingverband met regelmatig geplaatste vensters en een verhoogde kroonlijst is thans nog volledig conform de ontwerptekening uit 1951 (zie afb. 10). Een deel van de oostgevel en het schilddak van het langwerpige gebouw uit 1825 is eveneens zichtbaar (zie afb. 23-26).

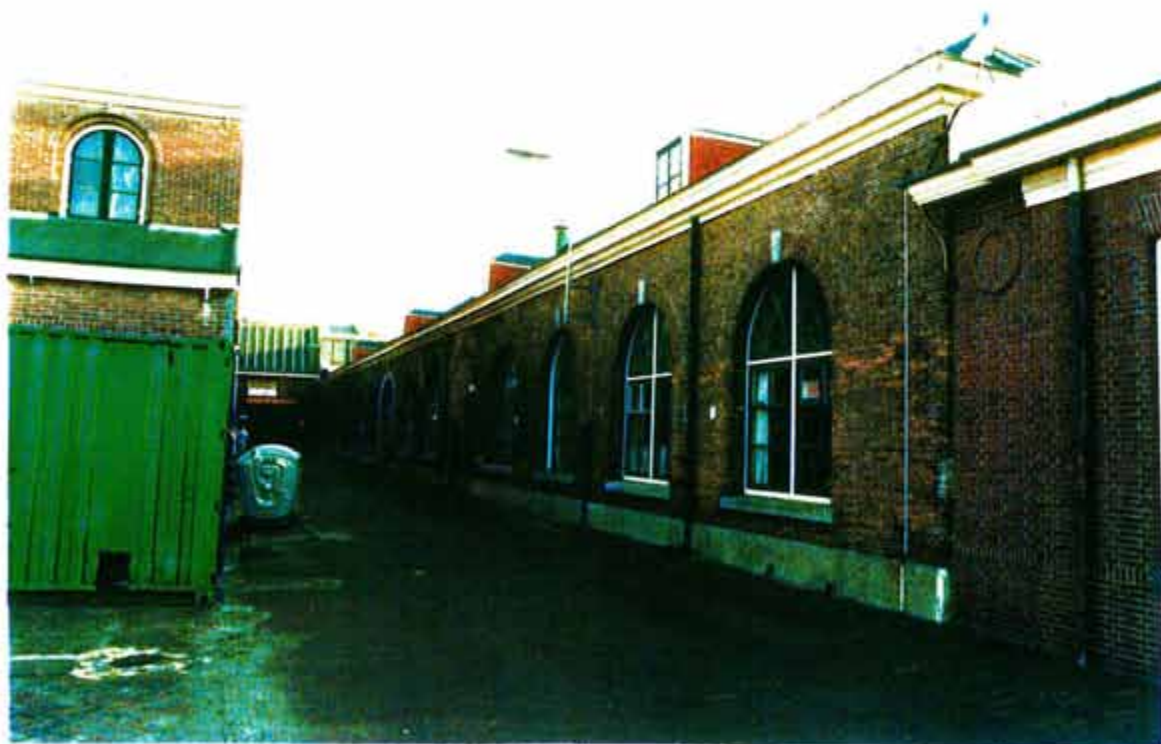
Afb. 23 Overzicht van de oostgevel van het langwerpige gebouw uit 1825 (zie afb. 16). De gevel had oorspronkelijk een indeling met voornamelijk deuren en slechts drie vensters op de beide uiteinden van de gevel (zie afb. 4 en 5).

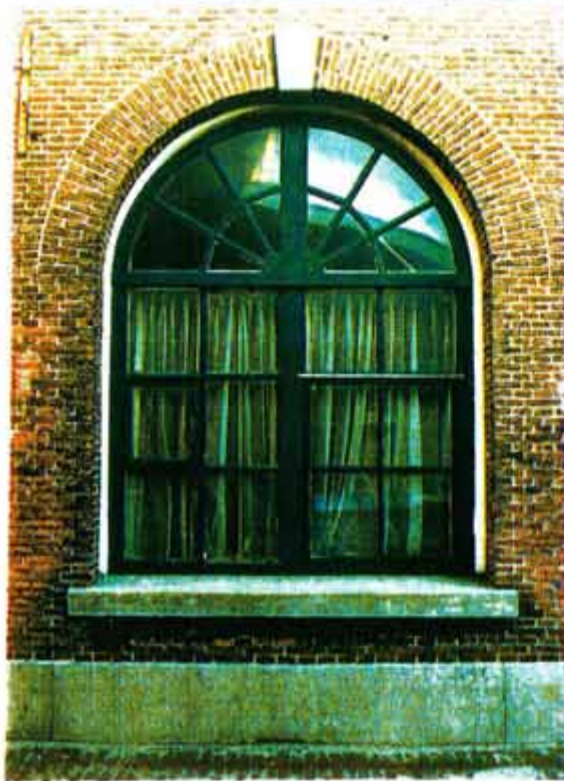
Afb. 24 Overzicht van de toegepaste vensters: linksboven is vermoedelijk een oorspronkelijk venster uit 1825. Rechtsboven is een gietijzeren 19de eeuwse vervanging (1861?) en linksonder een 20ste eeuwse vervanging. Het venster met steens rondboog bestaat uit een kozijn met middenstijl met daarin geplaatst een raam met roede-indeling.

De deuren en vensters hebben aan de bovenzijde elk een steens rondboog met een natuurstenen sluitsteen (zie afb. 24 en 25). De sluitsteen is voorzien van een diamantkop-ornament. De vensters bestonden oorspronkelijk uit een kozijn met middenstijl en daarin geplaatst een raam met roede-indeling. Op veel plaatsen zijn de vensters later gewijzigd.

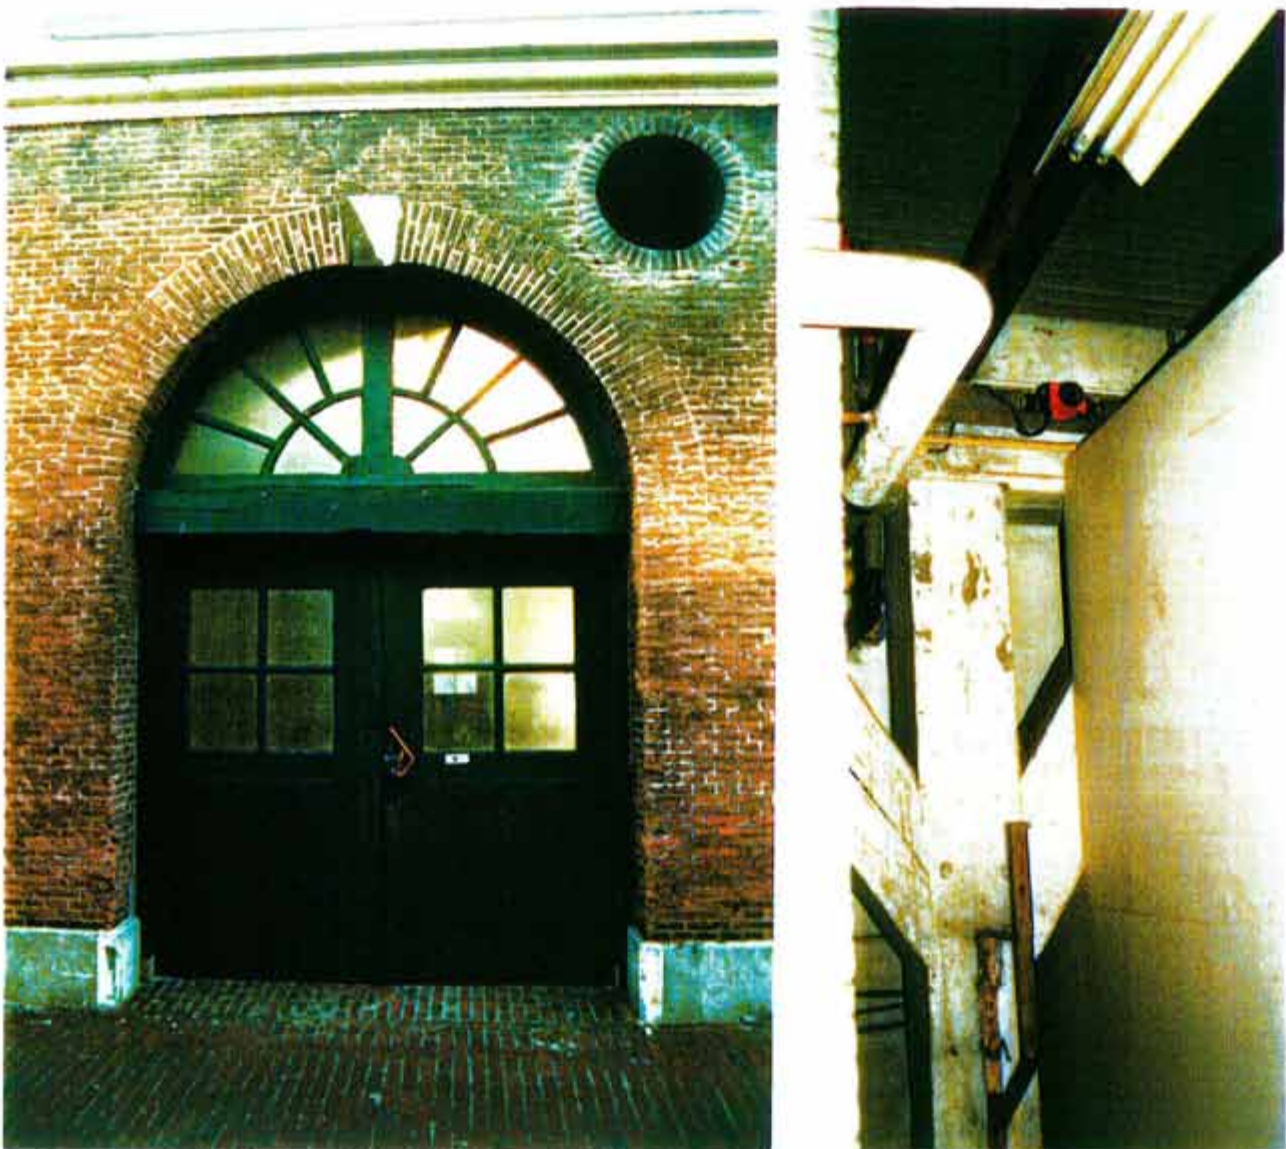
Afb. 25 (links) Overzicht van een vermoedelijk oorspronkelijke deur uit 1825. De dubbele deur met steens rondboog heeft een zware bovendorpel en daarboven een rondboogvormig bovenlicht met roede-indeling.

Afb. 26 (rechts) Detail van de enige resterende standvink van het langwerpige gebouw. De standvink staat op een bakstenen poer met natuurstenen dekplaat. De stijl is met een pen in de dekbalk gepend, de beide korbels zijn in de stijl gepend en vermoedelijk ook in de dekbalk.

Het interieur had een tweebeukige opzet met een houten standvinkconstructie (zie afb. 6 en 26). De standvinkconstructie bestond uit stijlen, met daarop een dekbalk in oost-westrichting en daartussen korbelen voor stijfheid. Deze standvinken op gemetselde poeren met natuurstenen dekplaat zijn op één na alle vervangen door ijzeren, veelal samengestelde, kolommen.

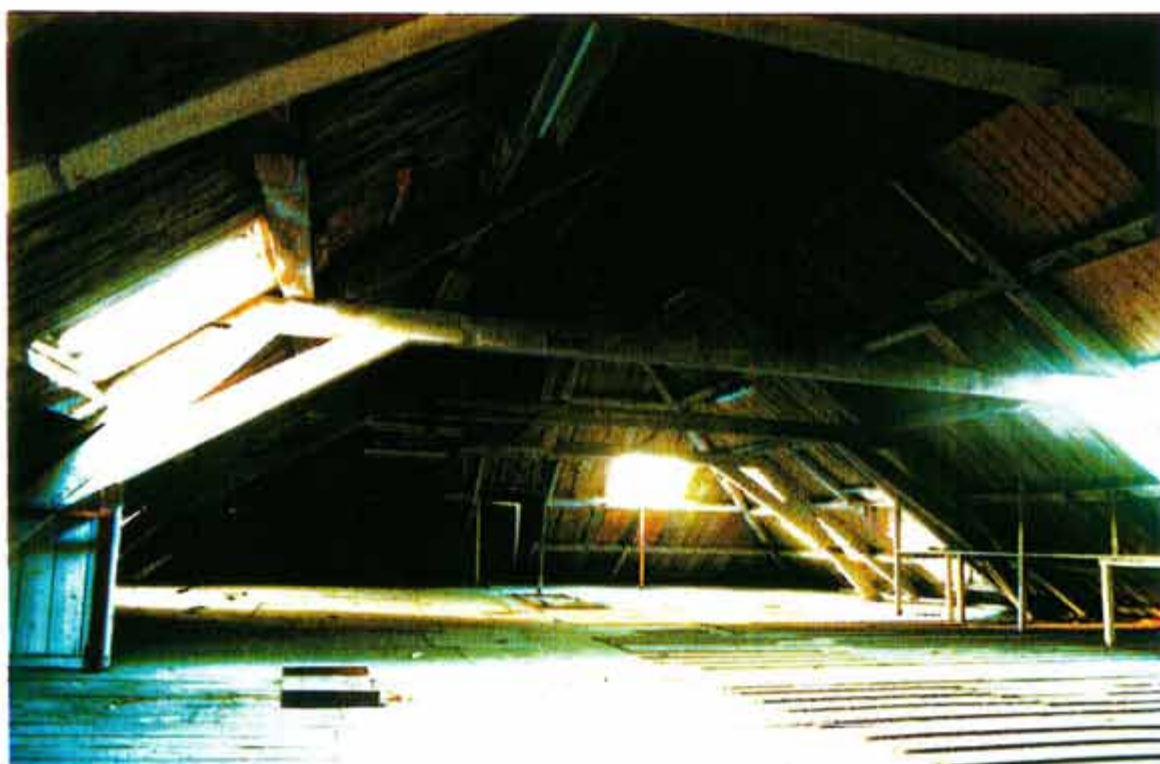
Afb. 27 Overzicht van de kapconstructie. De grenen kapconstructie bestaat uit een schaargebint met rechte spantbenen, waarop een A-spant is geplaatst. Het dak is nog voor een groot deel voorzien van origineel dakbeschot op gordingen. Naast de kapconstructie zijn ook de dakpellen met gordingen en dakbeschot nog grotendeels oorspronkelijk.

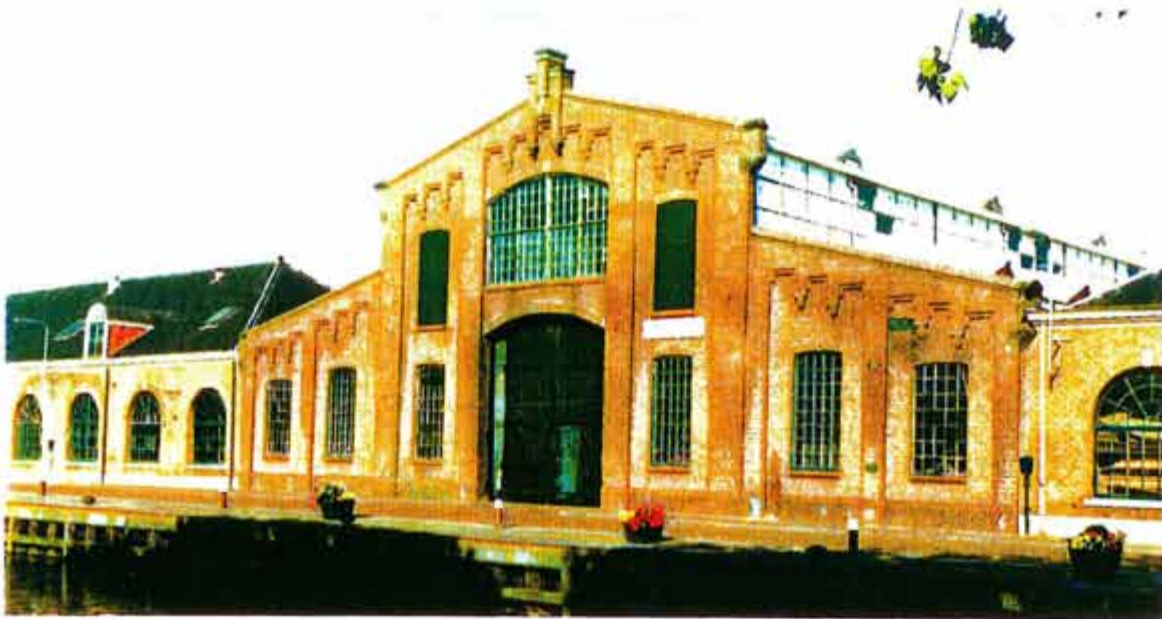
Afb. 29 Overzicht van westgevel van 'de Kathedraal' (zie afb. 7, 8 en 16). De classicistische bakstenen gevel is uitgevoerd met verdiepte velden en een klimmend fries met natuurstenen accenten. De bovenlichten van de gevel zijn geblindeerd en de lichtbeuk heeft gewijzigde vensters (zie afb. 30).

De bakstenen topgevels met verdiepte velden en een klimmend fries met natuursteen elementen hebben van oorsprong een regelmatige vensterindeling met stalen ramen (afb. 29). Deze ramen kenmerken zich door een fijnmazige roedenverdeling. Volgens een ongedateerde tekening (omstreeks 1916 of later?) zou de voorgevel zijn vervangen, maar daarvoor is in de constructie geen enkele aanwijzing gevonden (afb. 7). Ook is er geen spoor gevonden van een eventuele gefaseerde uitvoering. De huidige houten vensters in de voorgevel zijn aangebracht ter vervanging van de oorspronkelijke stalen ramen. De vensters in de achtergevel zijn dichtgezet in verband met een aanbouw. De beide langsgevels (de noord- en zuidgevel) zijn uitgevoerd in baksteen. Deze gevels worden door middel van pilasters onderverdeeld in twaalf traveeën; het merendeel van deze traveeën bevatte oorspronkelijk twee stalen vensters. Hiervan zijn slechts enkele bewaard gebleven, aangezien er vele doorbraken naar de belendende bebouwing zijn gemaakt. Op een aantal plaatsen zijn boven de lateien van de doorgangen nog de restanten van de strekken boven deze vensters zichtbaar.

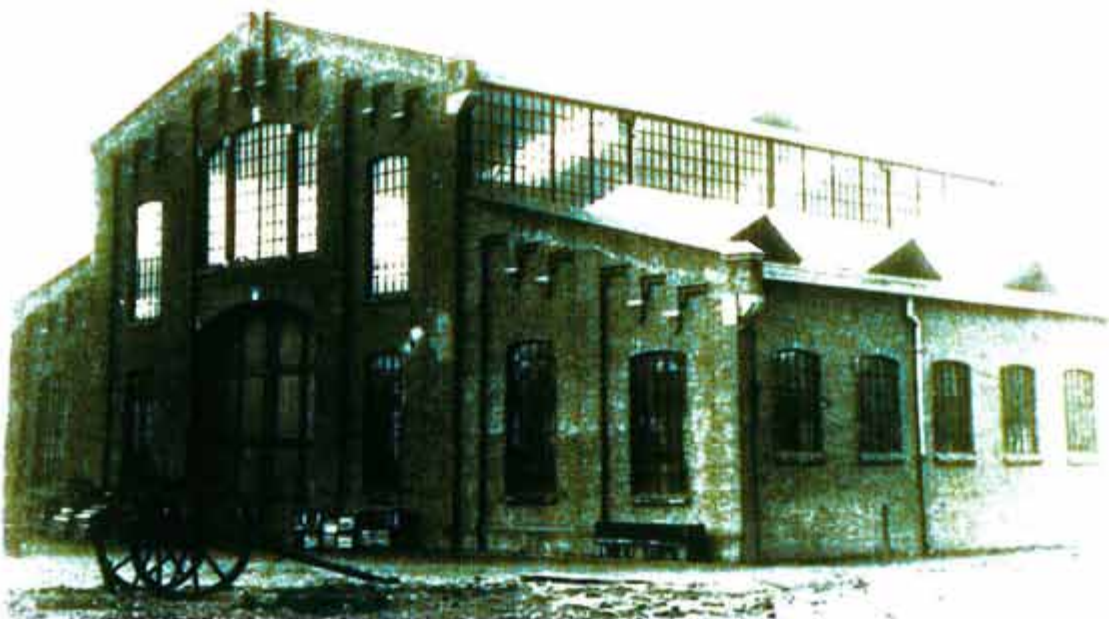
Afb. 30 Oostgevel van de Kathedraal, ca 1920. De essentie van de lichtbeuk is op deze foto duidelijk waar te nemen en de herkomst van de naam 'de Kathedraal' niet moeilijk te raden.
(Herkomst: Archief Rijkswerf)

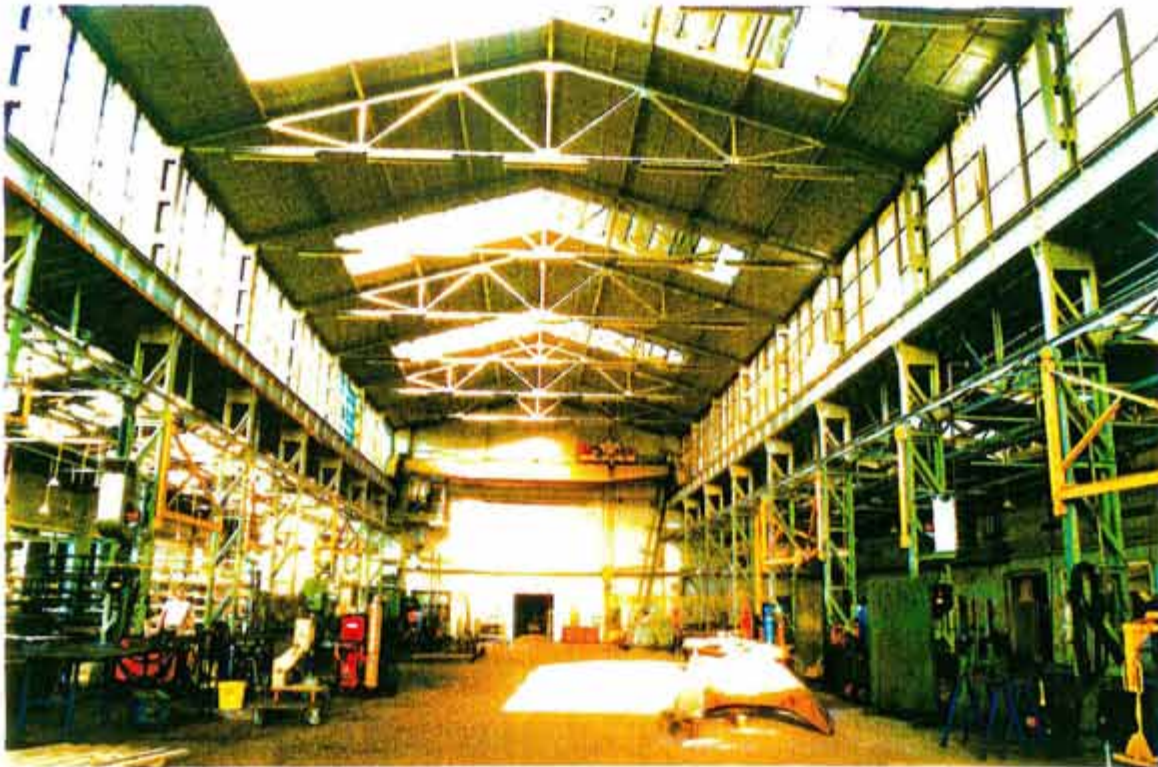
Afb. 31 Overzicht van de middenbeuk van de kathedraal gezien naar het oosten. In het gebouw is een geklonken ijzerconstructie met vakwerk-kolommen en spanten geplaatst. De kolommen zijn aan de bovenzijde voorzien van een vollwandligger waarover de loopkat (gedateerd 1917) beweegt.

De lichtbeuk heeft lintvensters, die oorspronkelijk in kleine ruiten waren verdeeld (nog bewaard gebleven aan de noordzijde - afb. 31). Aan de zuidzijde zijn de ramen vernieuwd, waarbij grotere ruiten zijn toegepast.

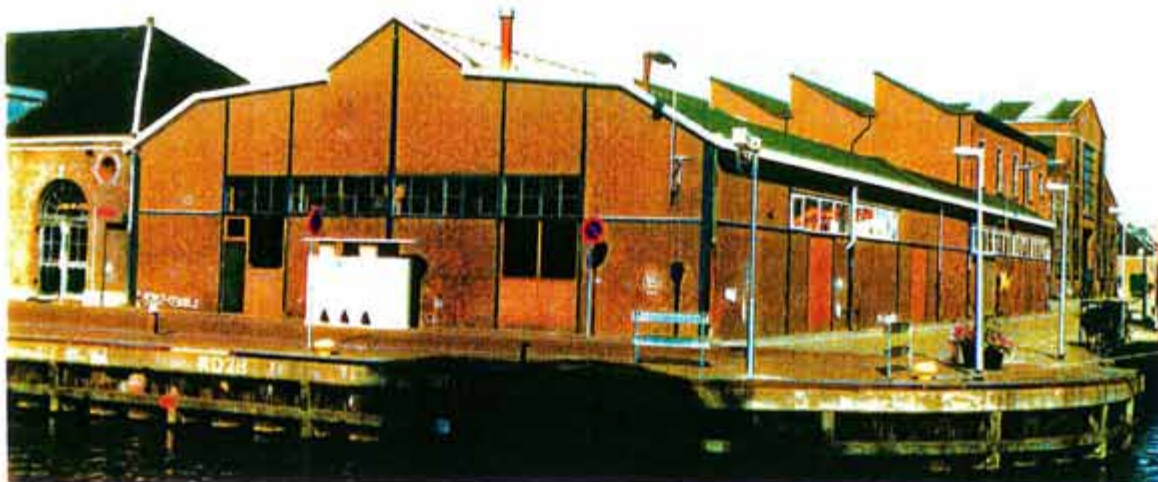
Afb. 32 Overzicht van de zuid-westhoek van de Slijperij, die ca. 1935 werd gebouwd. De gevel is opgebouwd uit een met baksteen gevuld staalskelet. De kapvorm is merkwaardig: een bijna pladak met afgeschuinde zijden en een lichtkap in het midden.

De westgevel volgt de daklijn van het complexe dak (afb. 32). De oorspronkelijke oostelijke kopwand vormt op dit moment een binnenwand. De stalen vensters in de

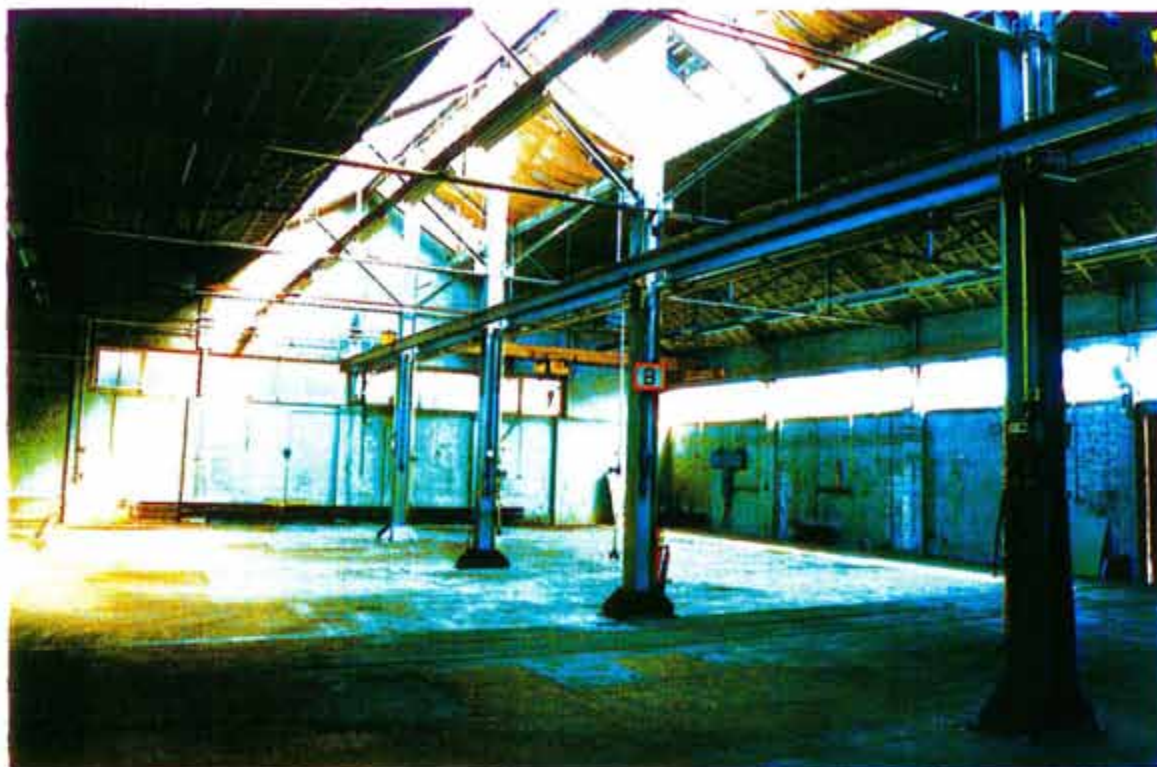
Afb. 33 Overzicht van het interieur van de voormalige appendage-werkplaats gezien naar het oosten (zie afb. 3). De werkplaats is voorzien van een geknikt samengesteld vakwerkspant op gewalste kolommen.

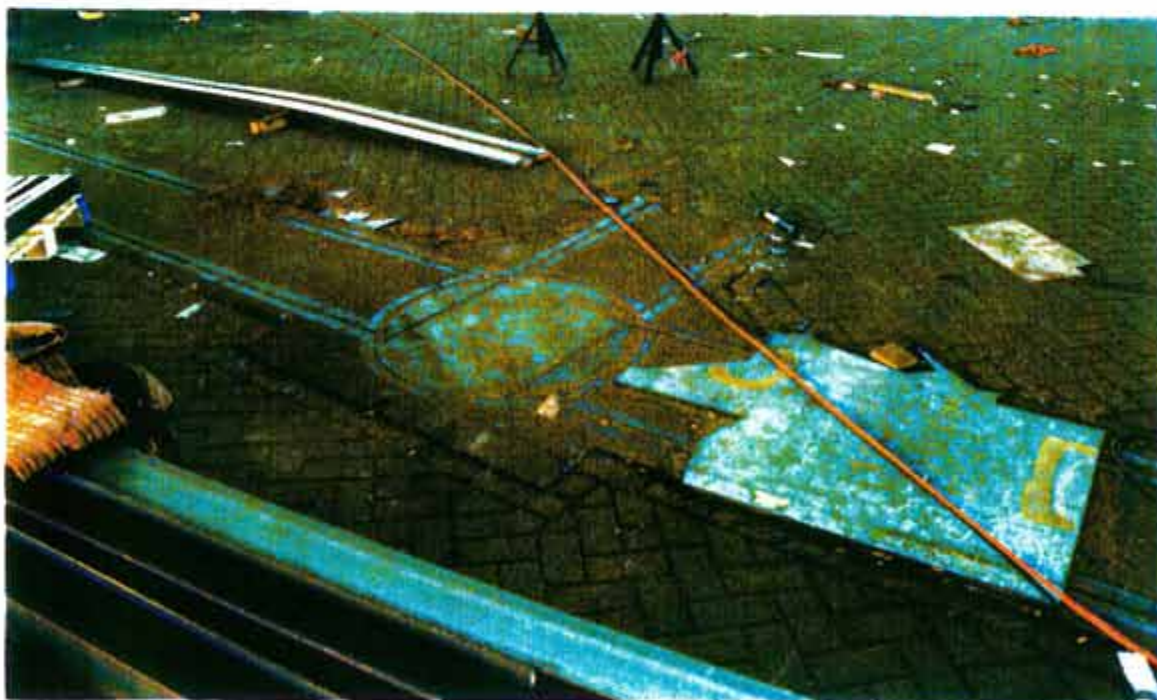
Afb. 34 Gebouw 60 is voorzien geweest van een smalspoortracée, dat onderdeel uitmaakte van een rail-netwerk op de Oude Rijkswerf (zie rapport Oude Rijkswerf, Historisch Overzicht en Groenvoorziening, afb. 9). Op enige plaatsen zijn restanten aanwezig zoals rails en draaiplateau's.

De vloer is afgewerkt met kops hout, gelegd in een visgraatverband. Het oorspronkelijke smalspoor is in deze hal voor een belangrijk deel behouden gebleven, inclusief de draaischijven (afb. 34). Het smalspoor in deze hal sloot oorspronkelijk aan op een smalspoor over het terrein, waarvan nog slechts enkele restanten behouden zijn.

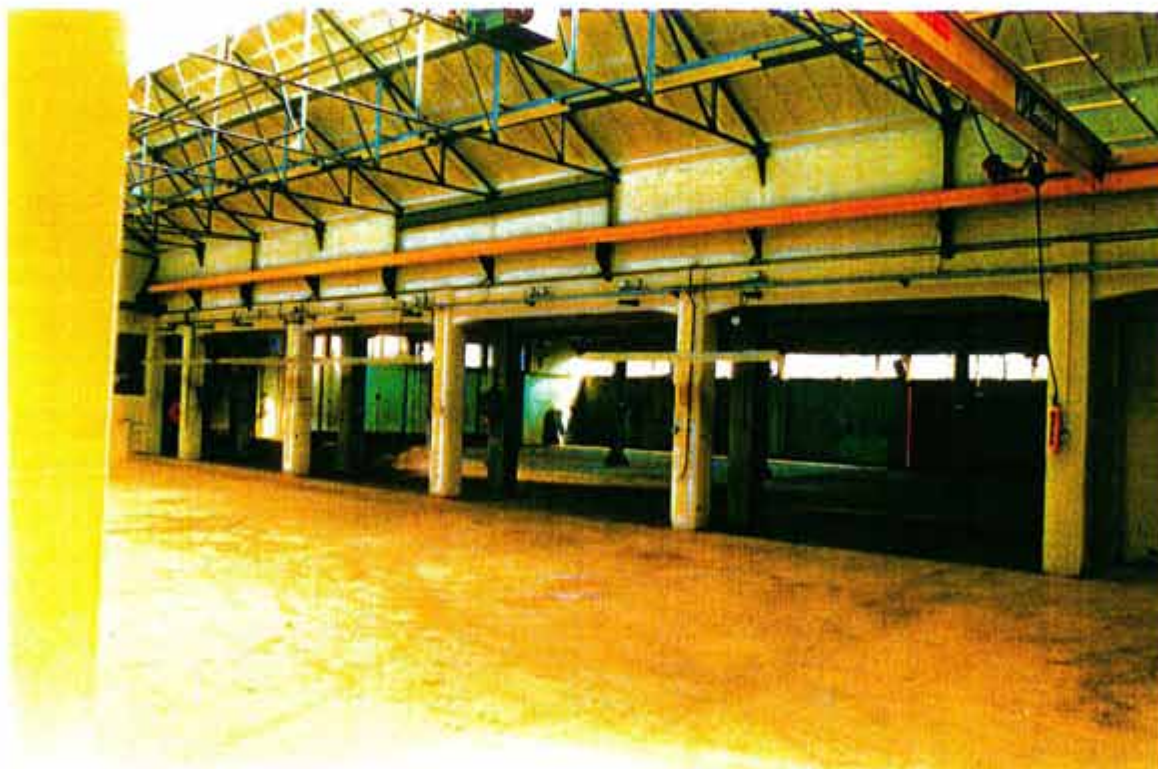
Afb. 35 Overzicht van het verbindingslid tussen de voormalige appendage- en assemblage werkplaats (zie afb. 3). In oorsprong stonden deze werkplaatsen als zelfstandige bouwdelen door een steeg gescheiden naast elkaar. In een later fase is deze steeg opgeheven en bij de werkplaatsen gevoegd. Naderhand zijn de kolommen vervangen in beton. Maar omdat de kapconstructie ongewijzigd bleef, herinnert de dubbele rij kolommen nog aan de steeg.

De hallen van de appendage-werkplaats zijn in twee fasen tot stand gekomen, als uitbreiding van de hallen van de slijperij en de (zuidelijke) appendage-werkplaats (afb. 35). Op grond van de constructie nemen wij aan dat de zuidelijk hal ouder is dan de noordelijke hal van de appendage-werkplaats.

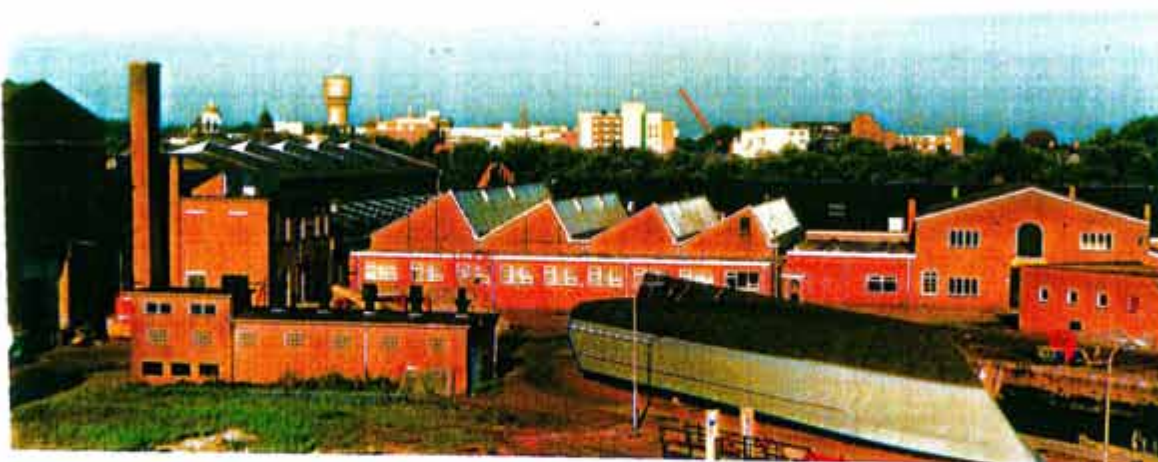
Afb. 36 Overzicht van het oostelijke deel van het complexe gebouw 60 gezien naar het westen. De noordelijke aanbouwen uit de dertiger jaren van de 20ste eeuw zijn voorzien van sheddaken en gedeeltelijk van bakstenen gevels en gedeeltelijk staalskelet met baksteenvullingen. De eenlaags aanbouw ervoor met kantoren is in 1947 gebouwd en in 1968 gewijzigd. Geheel rechts is gebouw 62 waarneembaar.

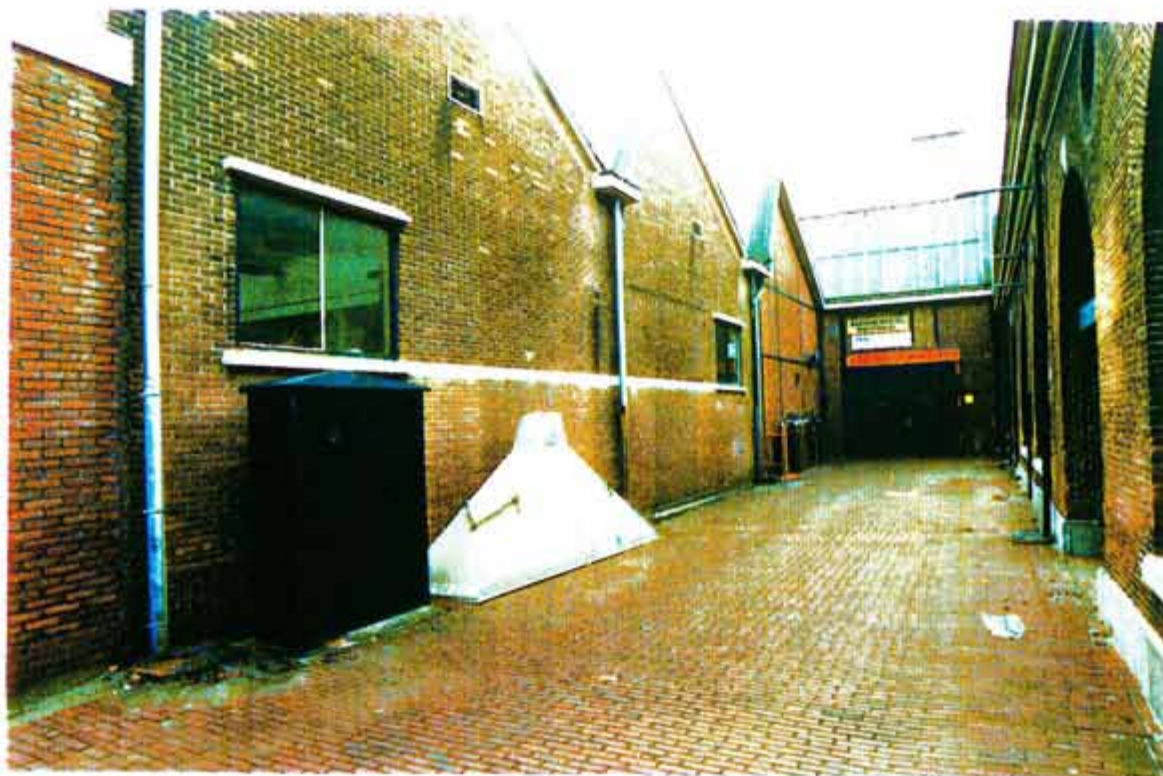
Afb. 37 Westgevel van de noordelijke aanbouw uit ca 1937. De aanbouw zal in twee fasen hebben plaatsgevonden: de twee zuidelijke hallen (hier één zichtbaar) zijn opgebouwd uit een staalskelet met baksteenvullingen, de twee noordelijke hallen hebben een betonskelet met baksteenmuren.

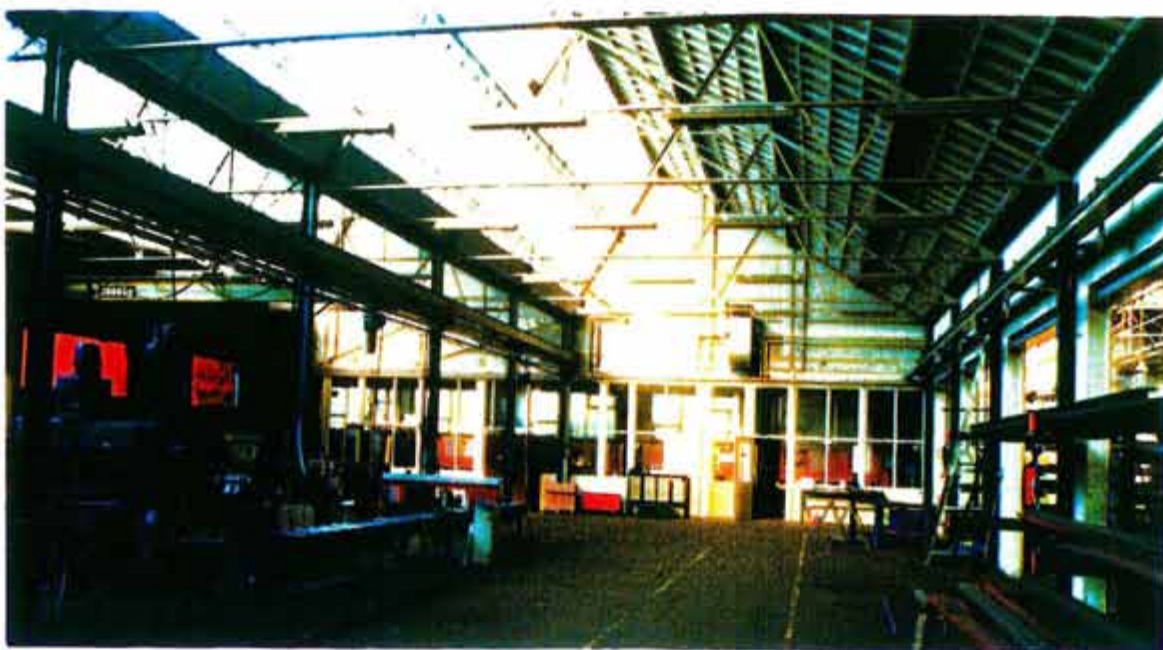
Afb. 38 De noordelijke aanbouw uit 1937, de twee zuidelijke hallen. Overzicht van het interieur van de voormalige bankwerkers-werkplaats gezien naar het oosten (zie afb. 3). De werkplaats is voorzien van een samengesteld vakwerkspant in sheddak-vorm op gewalste kolommen.

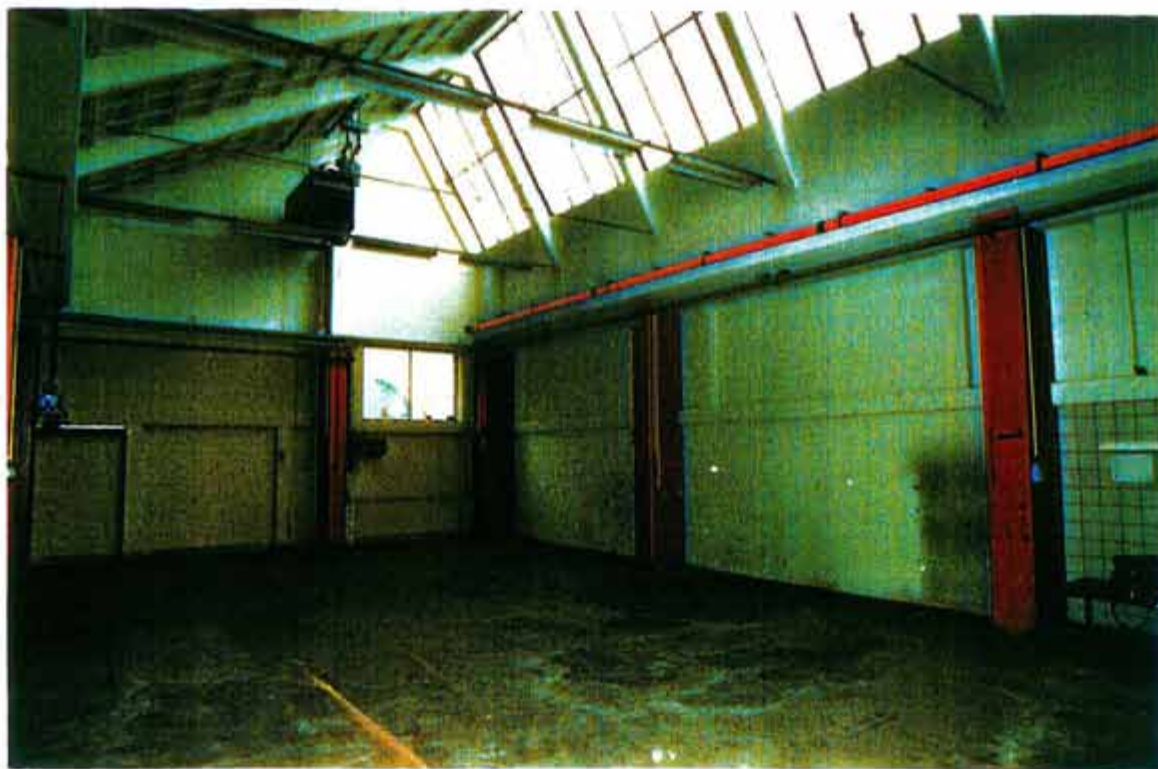
Afb. 39 De noordelijke aanbouw uit 1937, de twee noordelijke hallen. Vermoedelijk zijn de beide hallen in de zestiger jaren in beton vervangen.

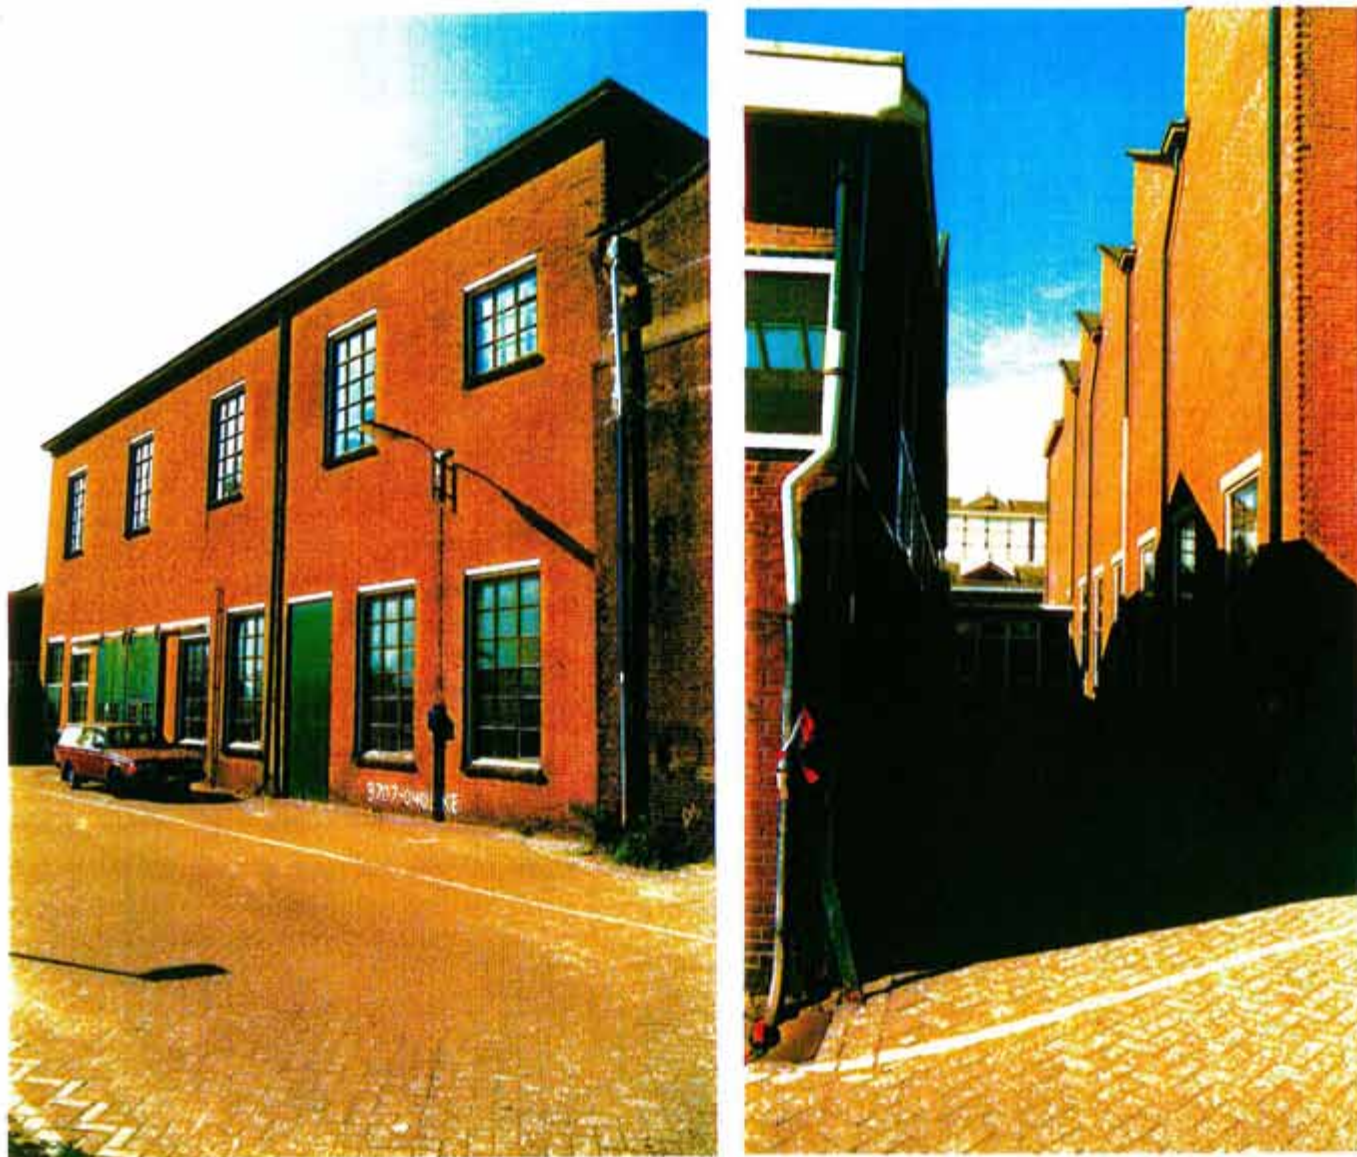
Afb. 40 (links) Overzicht van de zuidgevel van gebouw 'A' uit 1951 (zie afb. 12, 13 en 14). De sobere gevel in baksteen heeft regelmatig geplaatste deuren en vensters en is langs de dakrand voorzien van een fries.

Afb. 41 (rechts) Detail van de zuid-westhoek van gebouw 'A' uit 1951 (zie afb. 12-14). De gevel heeft op de hoek een staande tand. In het ontwerp wordt aangegeven dat men het plan had gebouw 'A' naar het westen toe uit te breiden (zie afb. 11). De staande tand is alvast aangebracht en kon worden gebruikt bij het metselen indien dit plan zou worden uitgevoerd.

De gemetselde gevels van beide gebouwen hebben een regelmatige indeling en een overstekende dakrand boven een fries (afb. 40). De zuidwesthoek van gebouw A is uitgevoerd met een staande tand (afb. 41). Dit is zo uitgevoerd omdat er plannen bestonden het gebouw in westelijke richting uit te breiden (afb. 11).

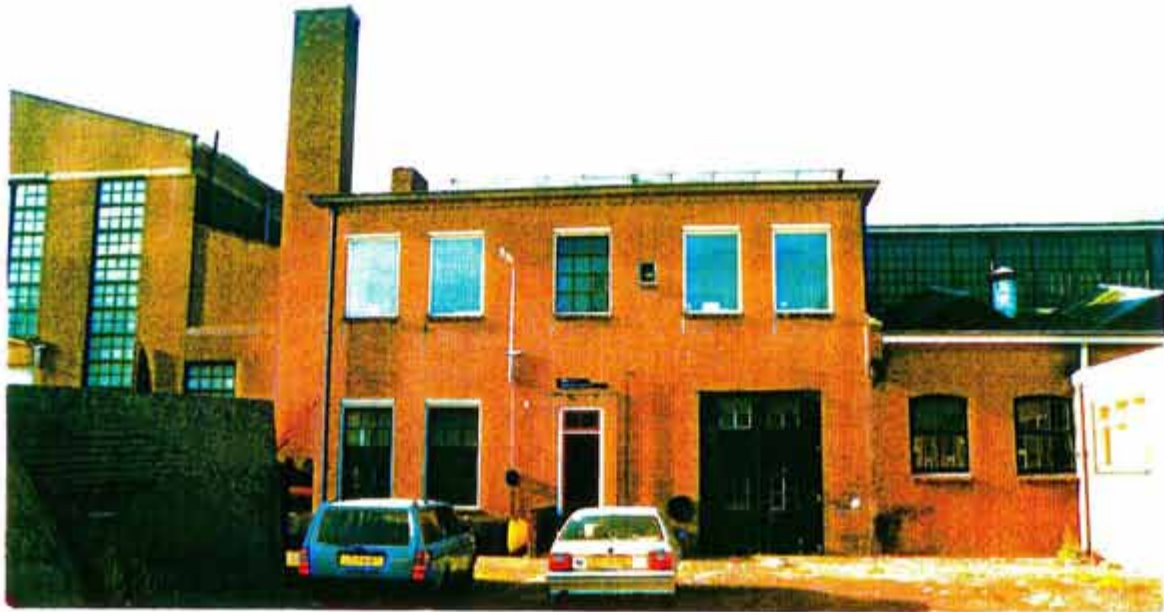
Afb. 42 Overzicht van de noordgevel van gebouw 'B' uit 1951, die sinds de bouw ongewijzigd is gebleven (zie afb. 12-14). De sobere gevel in baksteen heeft regelmatig geplaatste deuren en vensters en is langs de dakrand voorzien van een fries.
