OUDE RIJKSWERF GEBOUW 60

Den Helder

Oude Rijkswerf: Gebouw 60

Delft, december 1997

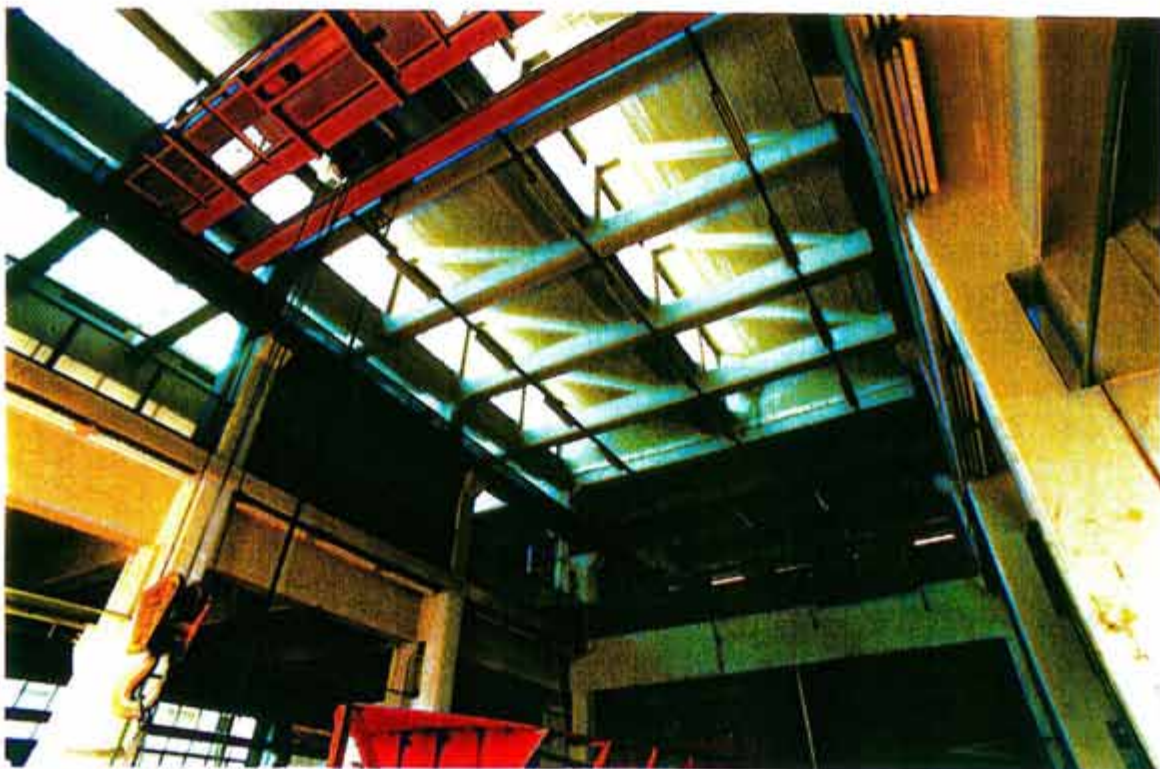
Afb. 43 Overzicht van het interieur van gebouw 'A' gezien naar het oosten. De werkplaats is voorzien van een betonnen draagstructuur met vide en van eveneens in beton uitgevoerde kasspannen in sheddak-vorm.

Gebouw 'A' bestaat uit drie hoofdbeuken en een smalle beuk. In de middenbeuk is een grote vide opgenomen (afb. 43) en over het geheel zijn betonnen sheddaken aangebracht.
