Beheerplan Verkeer

2020-2025

Gemeente Den Helder

3 april 2020

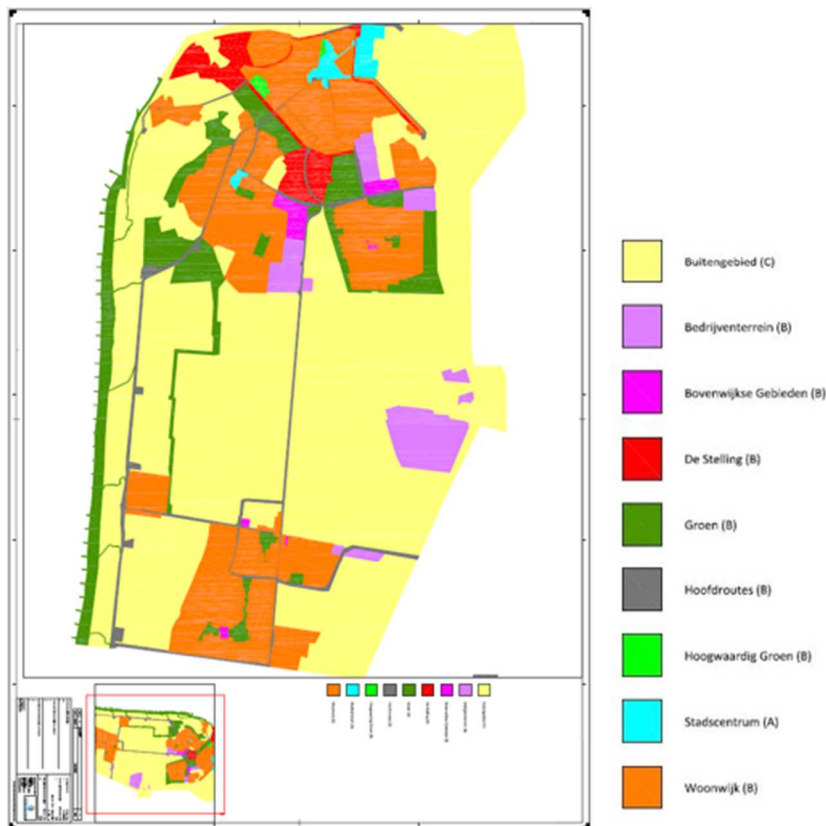
De eisen die de gemeente Den Helder aan de openbare ruimte stelt zijn niet overal hetzelfde (zie figuur 1). Dit heeft effect op het uit te voeren beheer en onderhoud. In de structuurgebieden zijn verschillende onderhoudsniveaus vastgesteld:

- Centrumgebieden = niveau A
- Buitengebied = niveau C
- Overige gebieden (waaronder woonwijken) = niveau B

Figuur 1: Kwaliteitsniveaus onderhoud per structurelement

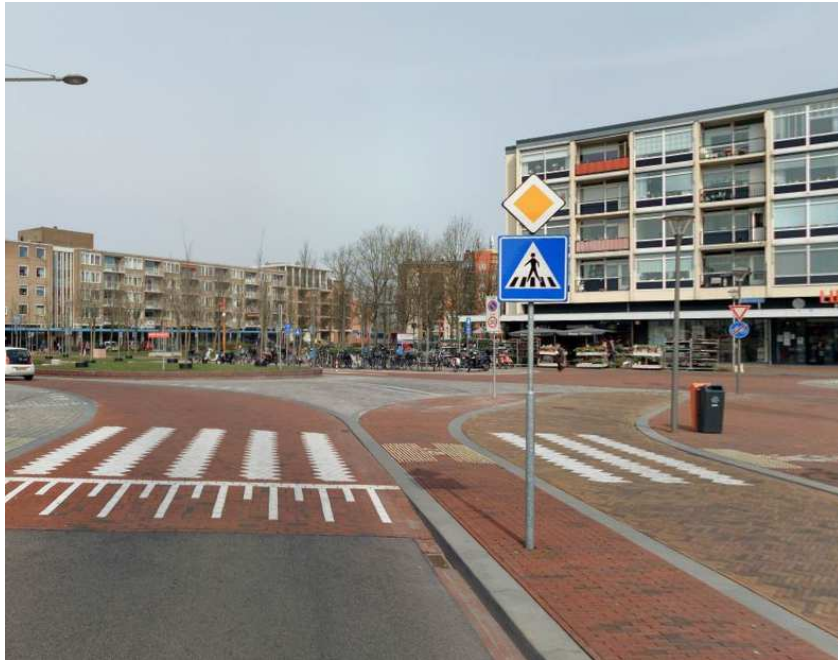
Verkeersborden (zie figuur 2) worden aangebracht om de verkeersveiligheid te vergroten door middel van een veilige en vlotte verkeersafwikkeling. Verkeersborden geven aanwijzingen aan verkeersdeelnemers over hoe we ons moeten gedragen op de weg.

Figuur 2: Verkeersborden rond het station

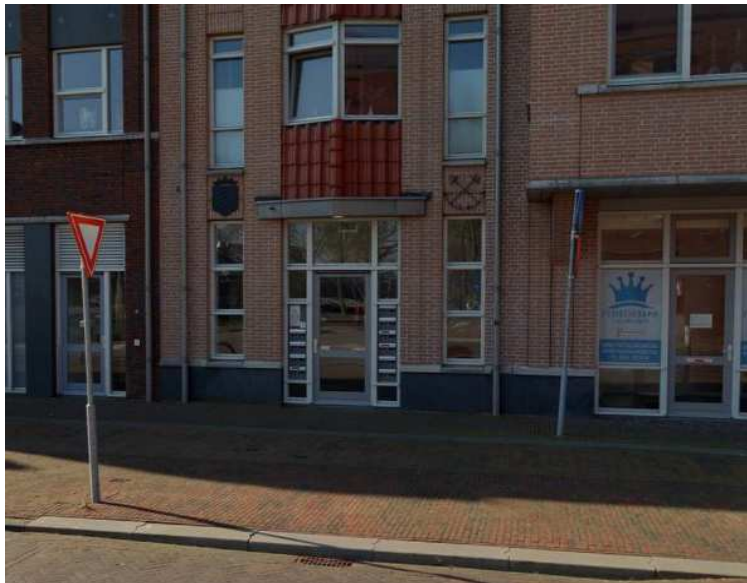
Verkeerspalen (zie figuur 3) betreffen de flespalen en beugels, waar andere objecten (verkeersborden, straatnaamborden, evt. bewegwijzering) op kunnen worden geplaatst. Verkeerspalen zorgen ervoor dat deze objecten op de juiste hoogte en afstand van de weg kunnen staan. Zodoende dragen ze bij aan de verkeersveiligheid, bereikbaarheid en toegankelijkheid.

Figuur 3: Verkeerspalen

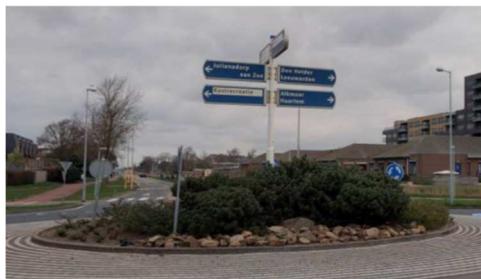
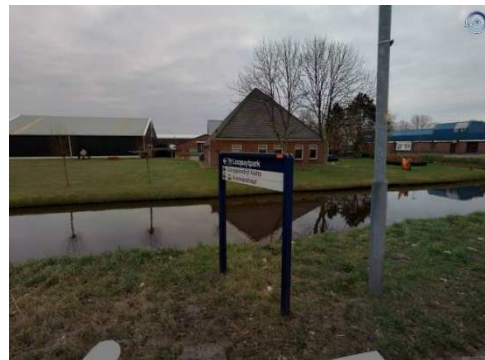
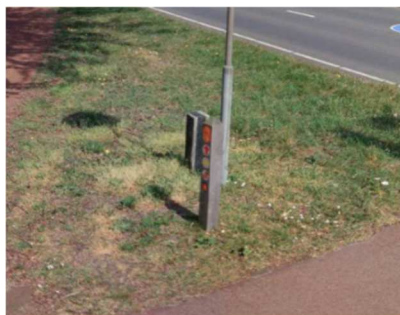
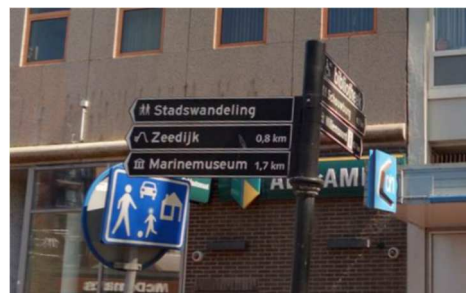
Binnen de gemeente Den Helder hebben we vele typen bewegwijzering (zie figuur 4) staan. Dit betreft onder andere utilitaire, industriële en toeristische bewegwijzering, maar bijvoorbeeld ook regionale recreatieve routenetwerken.

BEWEGWIJZERING	AUTO	FIETS	VOETGANGER	VAREN
PRIMAIR	Blauw-wit utilitair	Rood-wit utilitair	Paddenstoel	
SECUNDAIR	Industrieel; Bruine recr. / toer.		Verwijzingen binnenstad	
ROUTENETWERK	Parkeren, gevaarlijke stoffen Toeristisch Overstappunt	LF-netwerk; Fietsknooppunten	Wandelnetwerk	Sloepen netwerk

Figuur 4: Bewegwijzering in Den Helder

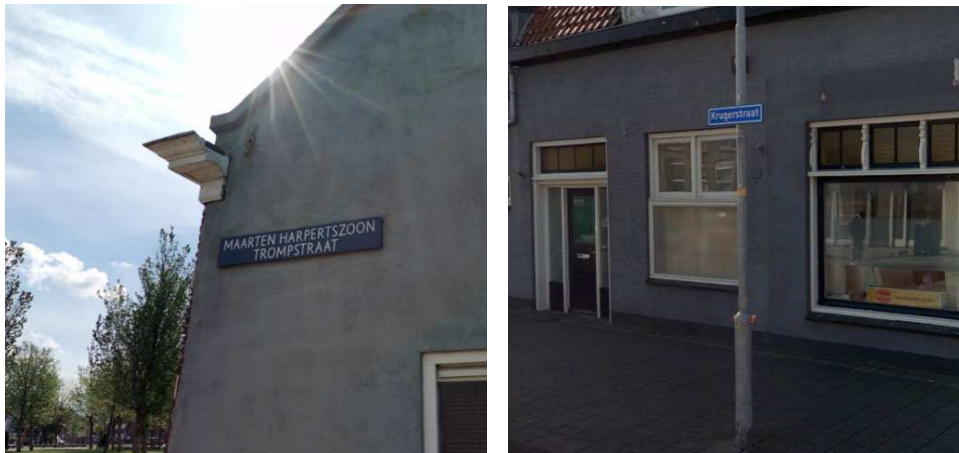
Straatnaamborden (zie figuur 5) geven de naam van de desbetreffende straat aan. Dit gebeurt over het algemeen door een blauw straatnaambord te bevestigen aan een verkeerspaal en deze langs de weg te plaatsen. Straatnaamborden staan aan de uiteinden van een wegvak, zodat te allen tijden herkenbaar is met welke straatnaam een weg is aangeduid.

Figuur 5: Straatnaamborden

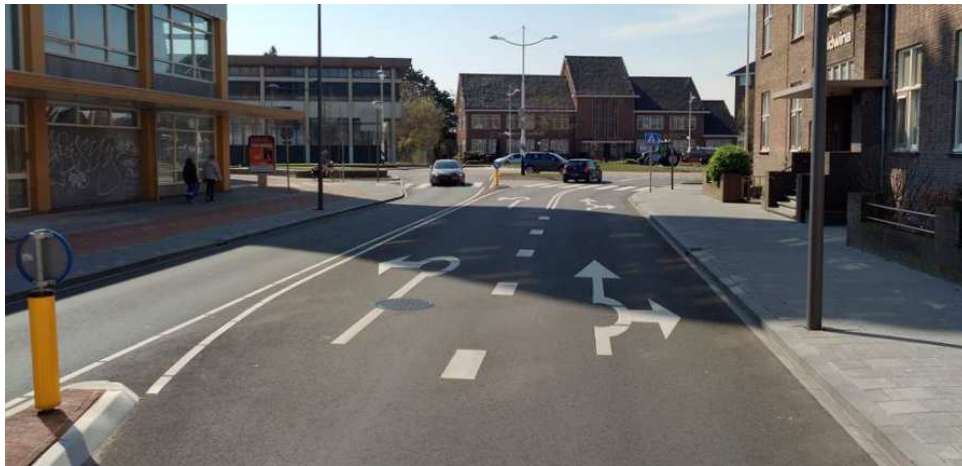
Verkeersbelijning (zie figuur 6) omvat alle belijning op de openbare weg. Er zijn verschillende soorten belijning en markeringen te vinden in de gemeente: Lijnmarkering, haaiantanden, oversteekblokken, zebrapaden en vlakmarkering. In de toekomst zullen we deze verdelen in lijnen, punten en vlakken.

Figuur 6: Verkeersbelijning

Het merendeel van de belijning wordt met behulp van thermoplast aangebracht op wegen. Dit wordt uitbesteed aan een externe partij en kan niet door de eigen dienst worden uitgevoerd.

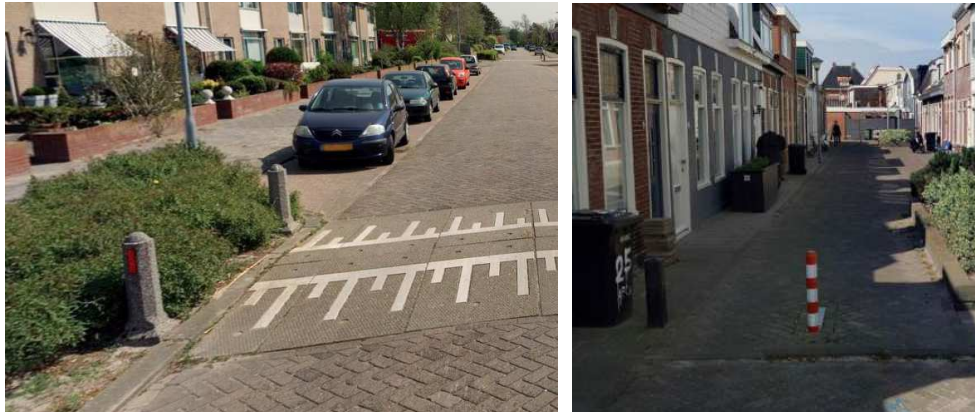
Onder het wegmeubilairtype paaltjes (zie figuur 7) worden objecten verstaan die de toegang tot gebieden voor bepaalde weggebruikers blokkeren of die ter bescherming dienen bij bijvoorbeeld kruispunten of wegvakken. Paaltjes bestaan uit verschillende materialen en kleuren.

Figuur 7: Twee voorbeelden van paaltjes binnen Den Helder

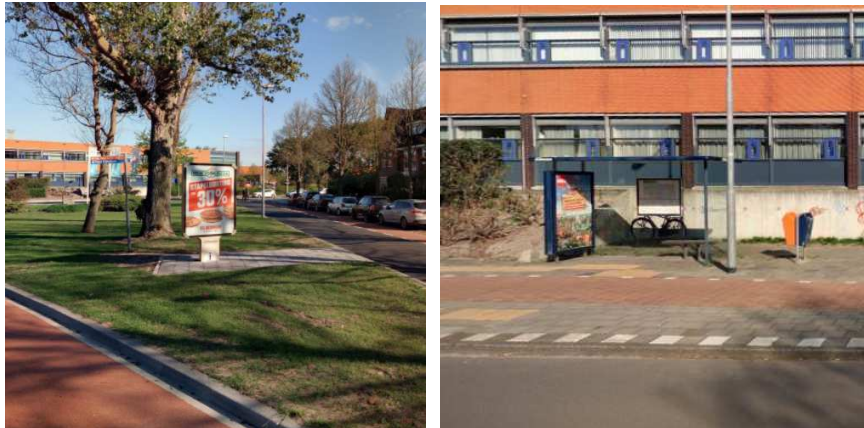
Abri's (zie figuur 8) betreffen de wachthuisjes bij haltes van het openbaar vervoer, die ruimte bieden om te adverteren. Mupi's (zie figuur 8) zijn losstaande reclameborden, die verspreid door de hele gemeente staan, en waarin vaak een plattegrond van het gebied hangt.

Figuur 8: Mupi en Abri binnen Den Helder

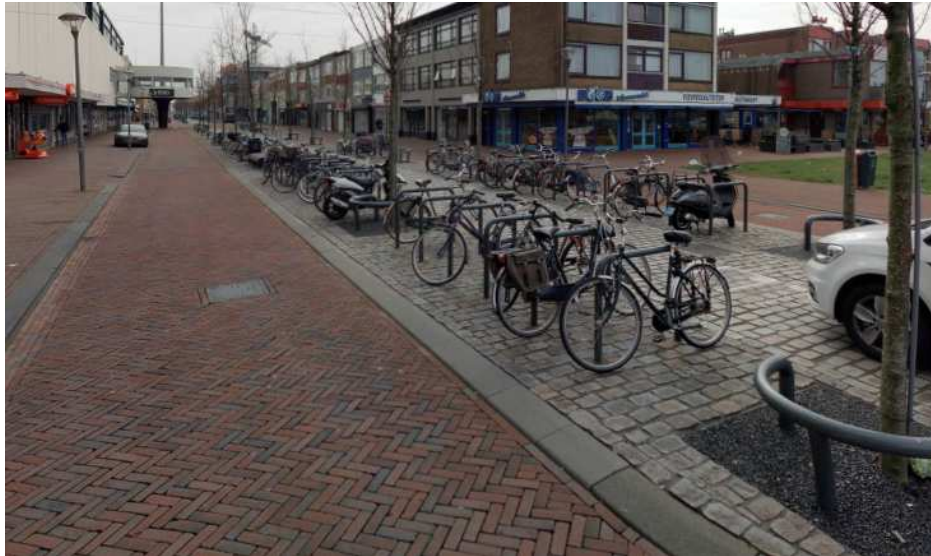
In de openbare ruimte zijn verschillende typen fietsparkeervoorzieningen (zie figuur 9) geplaatst. Denk aan een nietje of een tulp. Deze fietsparkeervoorzieningen worden meestal door de gemeente rond openbare gelegenheden geplaatst, zoals bij het station, winkels of culturele gelegenheden.

Figuur 9: Fietsparkeervoorziening 'Nietje'

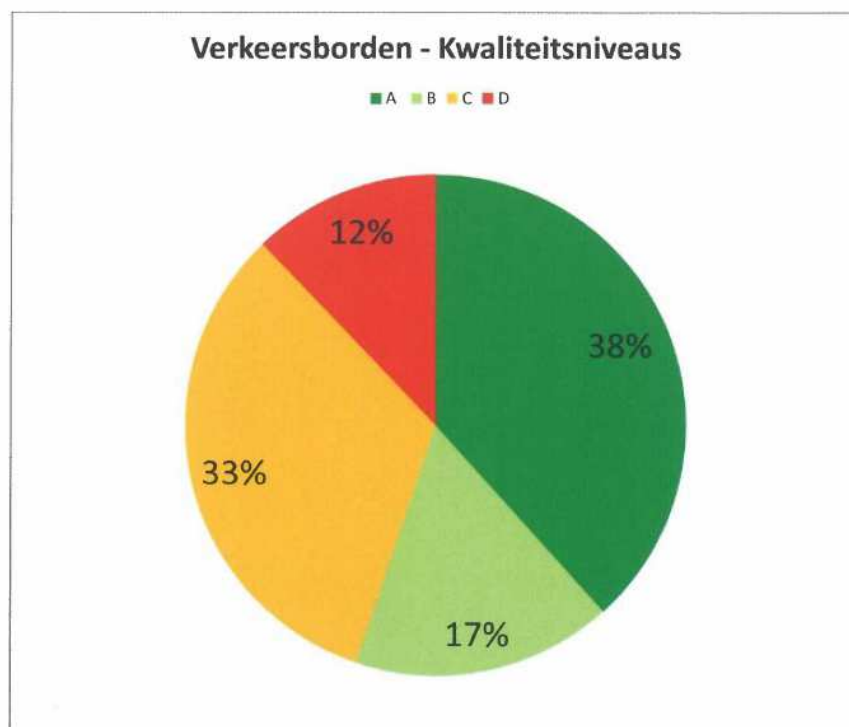
Huidig Totaal: 7119 (exclusief bijplaatsen/advies)

Kwaliteitsniveau	Aantal
A	2726
B	1202
C	2322
D	867

Figuur 11: Inventarisatie verkeersborden 2018 (excl. Julianadorp)

In 2018 is er een inspectie van de verkeersborden en –palen in Den Helder (excl. Julianadorp) uitgevoerd. De kwaliteitsniveaus en de resultaten zijn in bijlage 1 bijgevoegd. In totaal voldoet 45% niet aan het gewenste beeld binnen de gemeente.

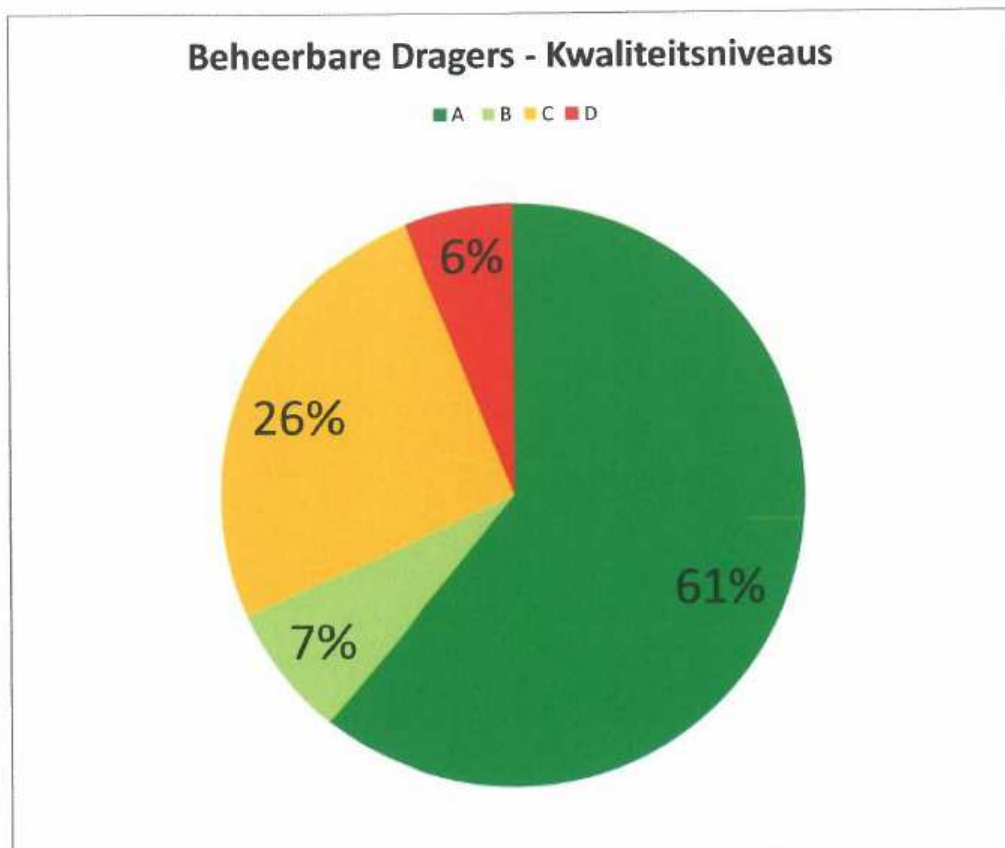
Huidig Totaal: 4087

Kwaliteitsniveau	Aantal
A	2477
B	307
C	1055
D	248

Figuur 12: Figuur 4: Inventarisatie verkeerspalen 2018 (excl. Julianadorp)

In 2018 is er een inspectie van de verkeersborden en –palen in Den Helder (excl. Julianadorp) uitgevoerd. De kwaliteitsniveaus en de resultaten zijn in bijlage I bijgevoegd. In totaal voldoet 32% niet aan het gewenste beeld binnen de gemeente.
