REGISTER GEMEENTELIJKE MONUMENTEN

Plaatselijke aanduiding: Gravin Magdalena van Waardenburglaan 22, 1785 JP, Den Helder

Bescherming: gemeentelijk monument

Datering: 1958

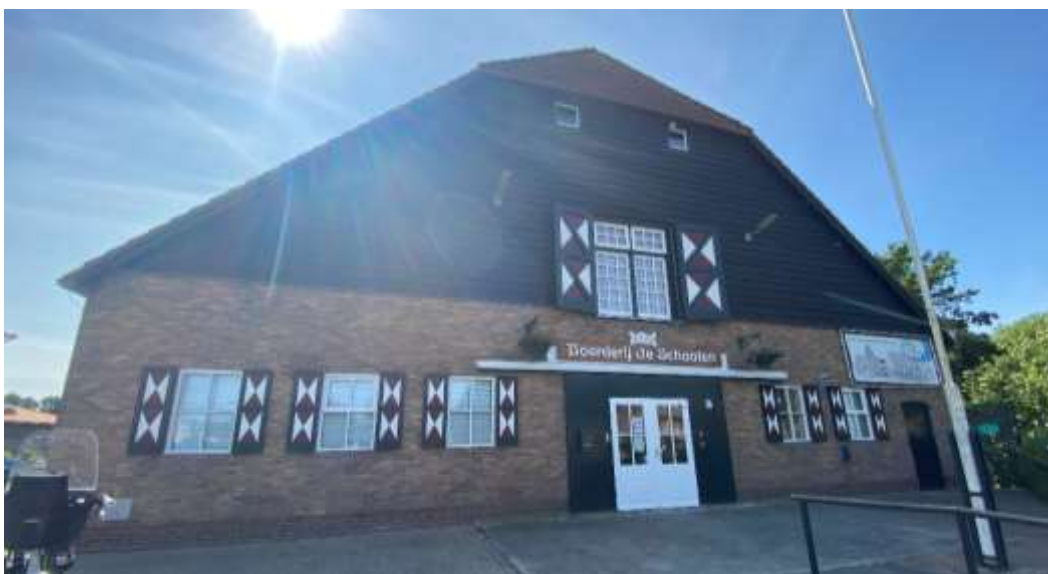
Afbeelding 2: Vooraanzicht Boerderij De Schooten (2021)

De voorgevel (noordoost) is symmetrisch opgebouwd. In het midden op de begane grond bevinden zich forse, opgeklampte dubbele staldeuren. Links daarvan zijn op de begane grond drie en rechts twee vierkante vensters met een kruisroede daarin. De vensters zijn voorzien van luiken met dubbele zandlopermotieven. Boven de dubbele deurpartij is ter hoogte van de verdiepingsvloer, in de houten beschieting, een groot venster, eveneens met kruisroede. De separate vensters zijn weer met roeden ingevuld in een niet historische verdeling. Geheel rechts op de begane grond is een eenvoudige opgeklampte, licht getoogde, houten ingang deur. Geheel links onderaan bevindt zich een hardstenen herinneringsteen met de tekst: EERSTE STEEN GELEGD / DOOR / WILLEM IMMINK Pz, / 20-2-1958

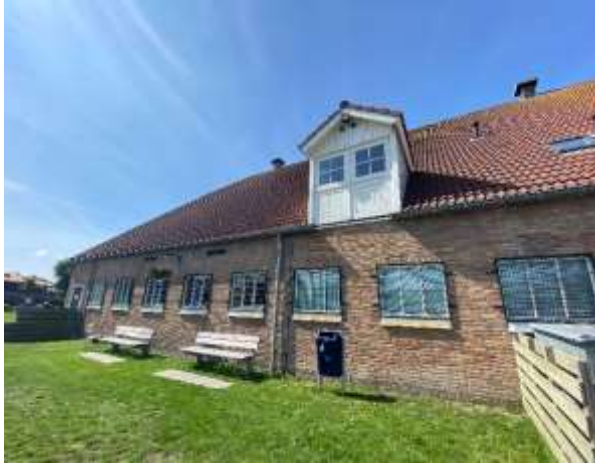
Afbeelding 3: Zijgevel (2021)

De rechter zijgevel (noordwest) is slechts voor de voorste helft zichtbaar, omdat daar de verbinding is gemaakt met het aangebouwde woonhuis. Geheel links, zijn de opgeklampte, verhoogde dubbele houten darsdeuren. Rechts van de deuren is een eenvoudige, opgeklampte houten deur met lichte toog aan de bovenzijde. Rechts van deze deur zijn drie betonnen stalvensters als aan de zuidwestgevel. Ter plaatse van deze gevel is een ventilatiesysteem zichtbaar, dat vrij recent is toegevoegd.

De linker zijgevel (zuidoost) kenmerkt zich door een achttal kozijnen met twee verticale roedes. Geheel links bevindt zich een smalle deur, rechts van de kozijnen zit eenzelfde deur. Helemaal rechts een grote stal deur. In het midden van deze gevel bevindt zich een kleine dakkapel in het dakvlak. Recente toevoeging zijn een aantal gevelroosters in de gevel.

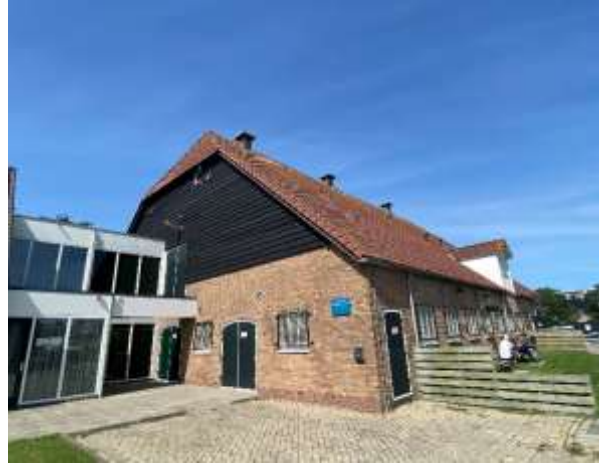
Afbeelding 4: Achtergevel (2021)

De achtergevel (zuidwest) wordt voor een groot deel ingenomen door de later aangebouwde stalruimte. De zichtbare gevel van de boerderij heeft iets rechts van het midden een licht getoogde, dubbele houten entreedeur. Links en rechts hiervan tenminste één betonnen stalvenster, in de kenmerkende vormgeving van de jaren '50.

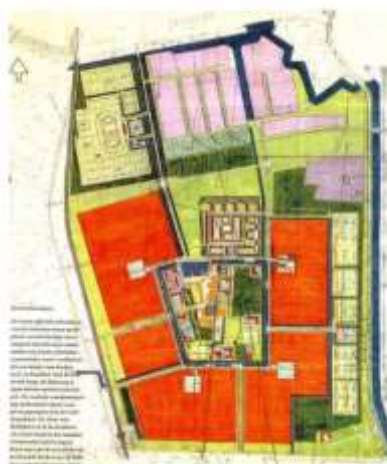
Afbeelding 5: Stedenbouwkundig plan van Wieger Bruin voor De Schooten uit 1962.

In 1962 maakte stedenbouwkundige Wieger Bruin een eerste plan voor het gebied, volgens de principes van de wederopbouw: een centraal voorzieningencluster met daaromheen vier woonkwartieren. Twee agrariërs verzetten zich fel tegen de bouwplannen in de polder. Uiteindelijk is de polder wel volgebouwd, maar bleven boerderij Guldemond en Boerderij De Schooten staan.

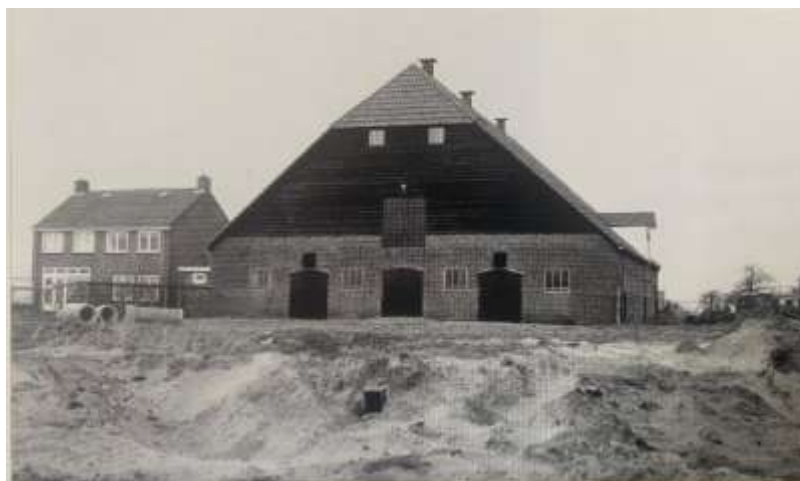
Afbeelding 6: De herbouwde Boerderij De Schooten, ingepast in het nieuwbouwplan. Foto L. Berg.

De oorspronkelijke boerderij werd in 1750 gebouwd. Deze boerderij is afgebrand in 1956, en vervolgens in 1958 herbouwd. Een gevelsteen refereert nog aan de voorganger. Toen de wijk De Schooten gereed was, is de boerderij verbouwd tot wijkcentrum.

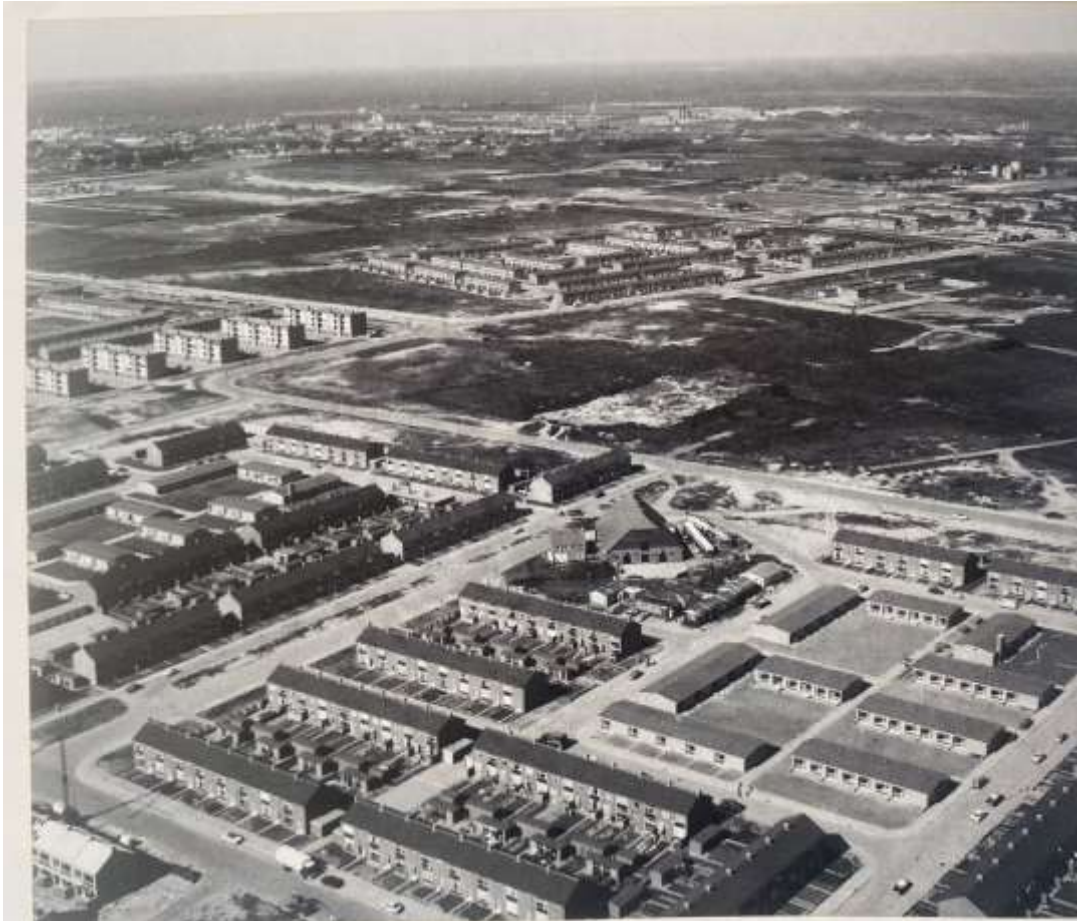
Afbeelding 7: Nieuwbouwwijk De Schooten in wording. Foto L. Berg. (1968)

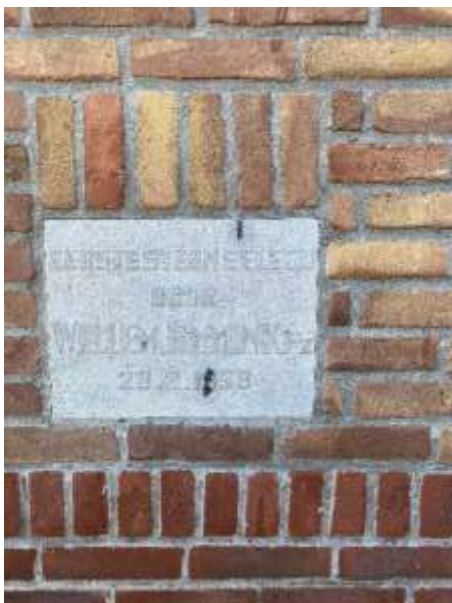
Afbeelding 8: Gevelsteen voor de herbouw (2021)

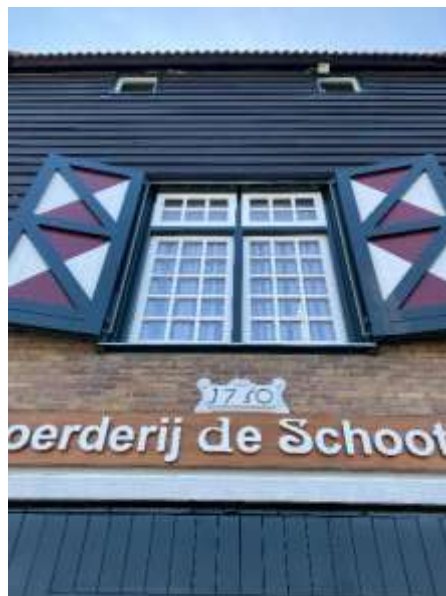
Afbeelding 9: Gevelsteen oorspronkelijke boerderij (2021)
