Bouwhistorische opname
**v.m. Duits Militair
Complex
Duinweg 4
Den Helder**

Bouwhistorische opname
vm. Duits Militair Complex
Duinweg 4
Den Helder

Leiden, augustus 2004

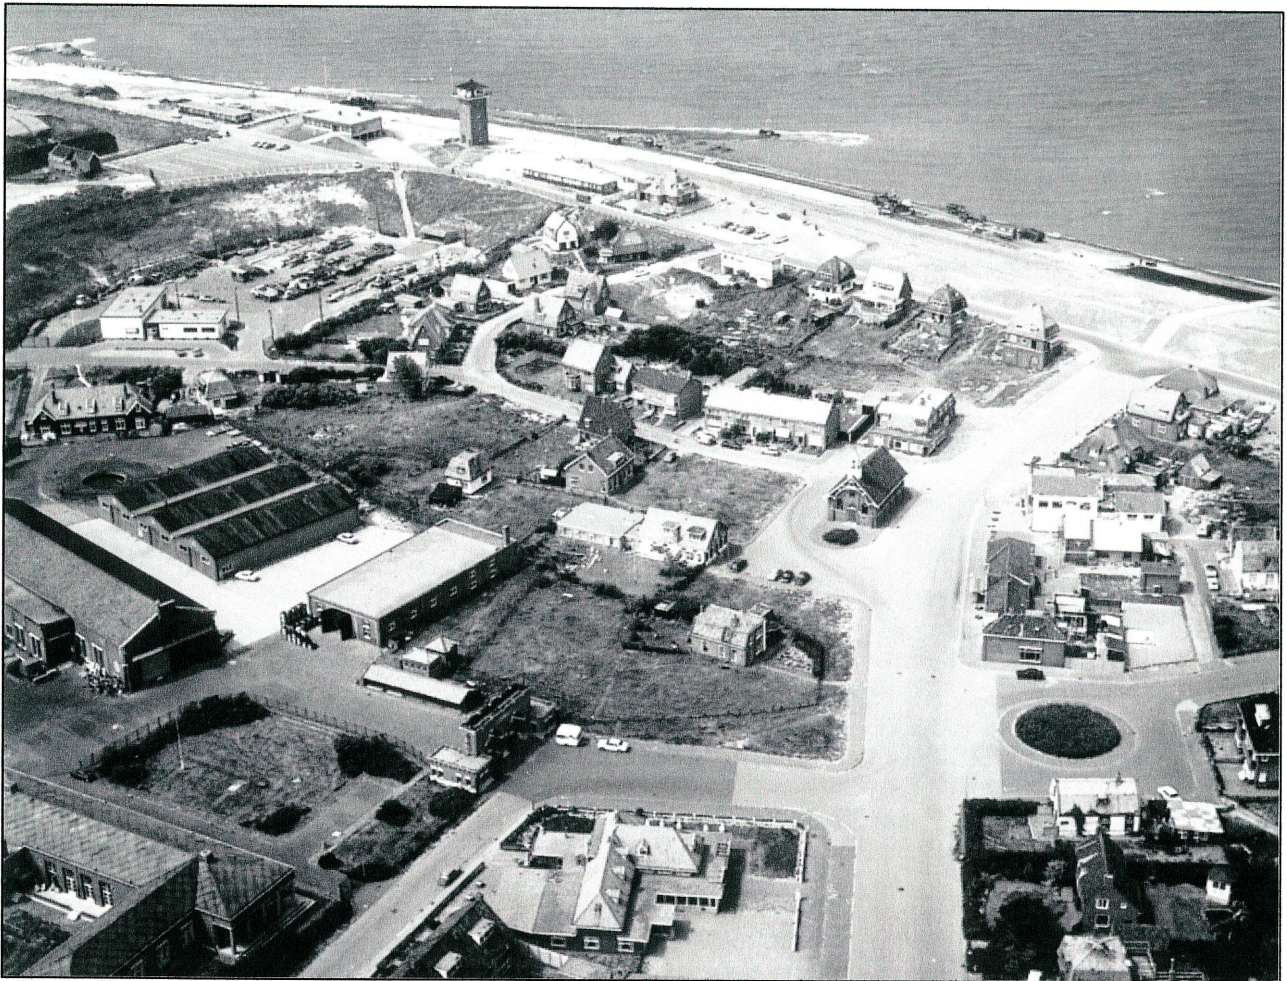
Afb. 2. Luchtfoto van Huisduinen en het militaire complex (jaren zeventig?). Geheel in de hoek linksonder het hoofdgebouw, daarboven de loods en rechts aan de weg het poortgebouw.

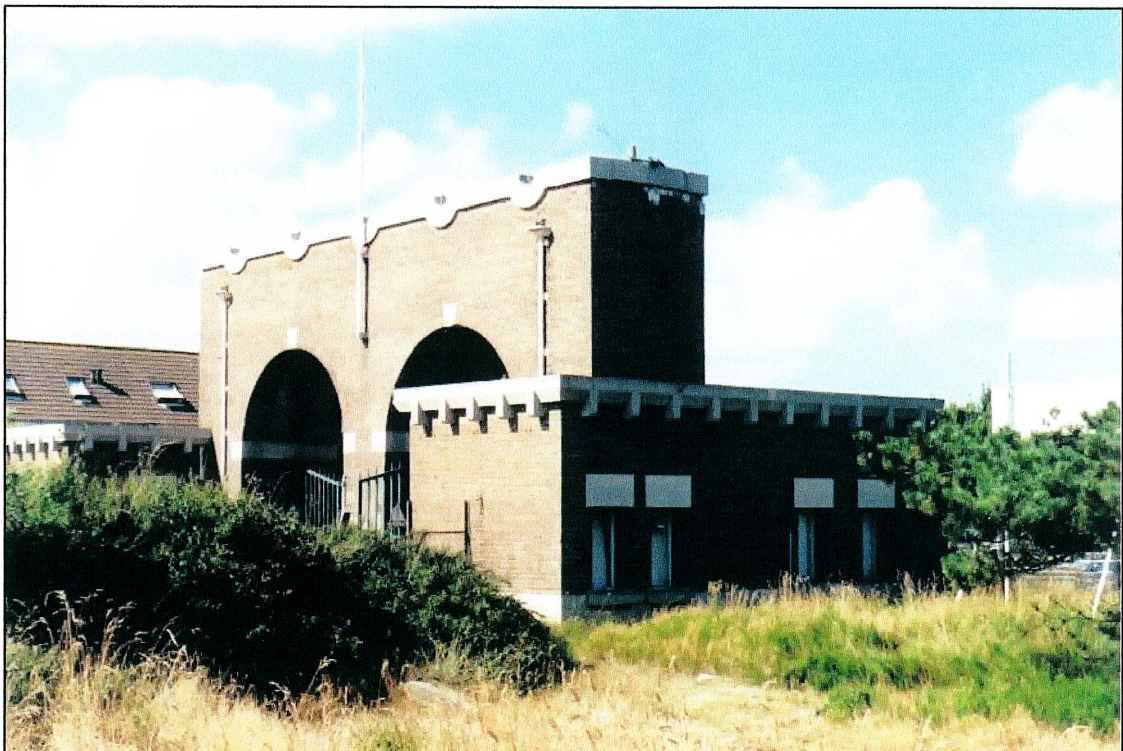
Afb. 4. Het poortgebouw met rechterwachthuisje gezien vanaf ingangszijde).

De symmetrische voorgevel is nagenoeg identiek aan de achtergevel en bestaat uit een centraal en terugliggende poortgedeelte geflankeerd door vooruitstekende gevels van de wachthuisjes (afb. 4). Het poortgedeelte wordt gevormd door een circa vijf meter hoog en twee meter breed massief bouwdeel van baksteen waarin twee even hoge rondboogvormige doorgangen zijn aangebracht. De bogen zelf worden gevormd door een strekkenlaag met doorlopende hoeken en sluitblokken van kunststeen. Het voegwerk aan de binnenzijde van de bogen is op plaatsten aangetast en verdwenen, terwijl het metselwerk scheuren vertoont. Het groen geschilderde hekwerk bestaat uit twee vleugels heeft een massieve stootrand met spijlen voorzien van punten. Het hek is waarschijnlijk authentiek, maar geheel zeker is dit niet.

- het poortgebouw verkeert in relatief goede staat. Het voegwerk is op sommige plaatsen sterk aangetast of teveel verdwenen. Dit dient nagelopen en waar nodig gerepareerd te worden;

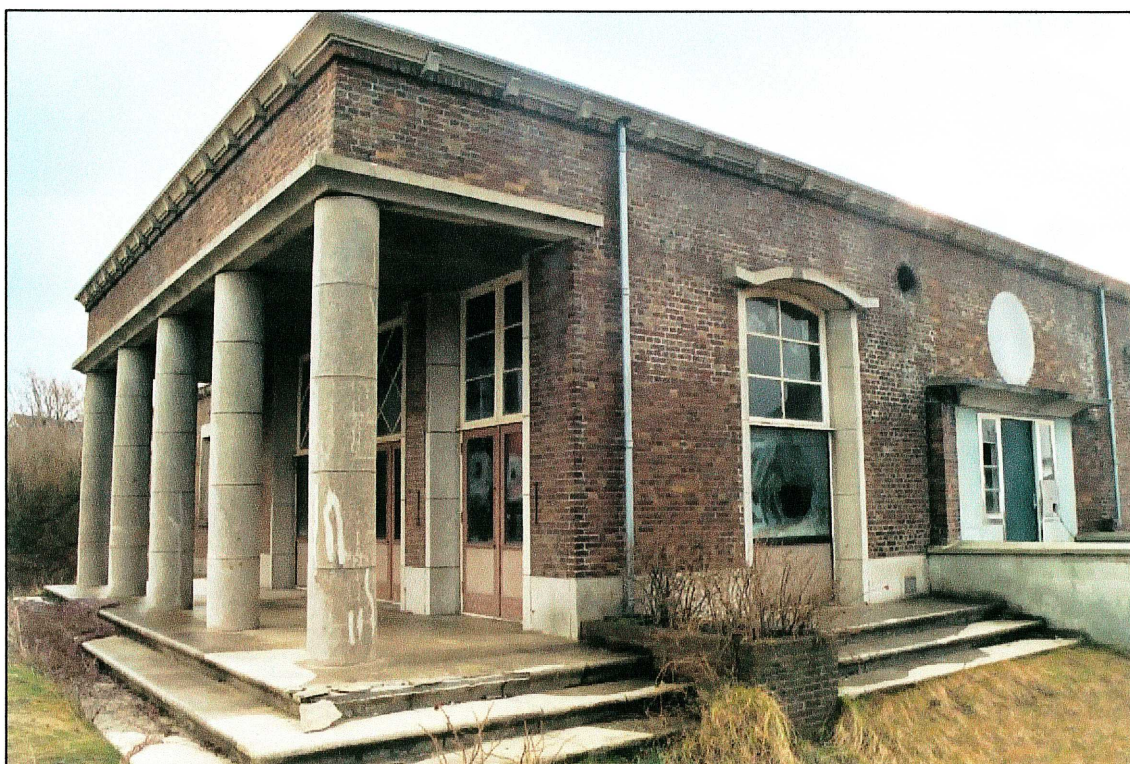
Afb. 7. De hoek van voor- en linker zijgevel. Rechts één van de risalerende entreepartijen.

Voor de detaillering van traptreden, bordessen, plinten, wangen, zuilen en lijsten is gebruik gemaakt van kunststeen, ter imitatie van natuursteen.

Direct naast het centrale bordes liggen links en rechts verhoogde en licht risalerende entreepartijen (afb. 7). Deze bestaan uit borstweringen van kunststeen, een vernieuwde houten deur met zijlichten en een forse kroonlijst. Het is niet bekend of de lichtblauwe kleur oorspronkelijk is. Boven de lijst is in het metselwerk een verdiept rozetvenster met kruisvormig, stalen harnas aangebracht. Het venster is omgeven door een rollaag en wordt afgeschermd door een modern plastic of glazen scherm.

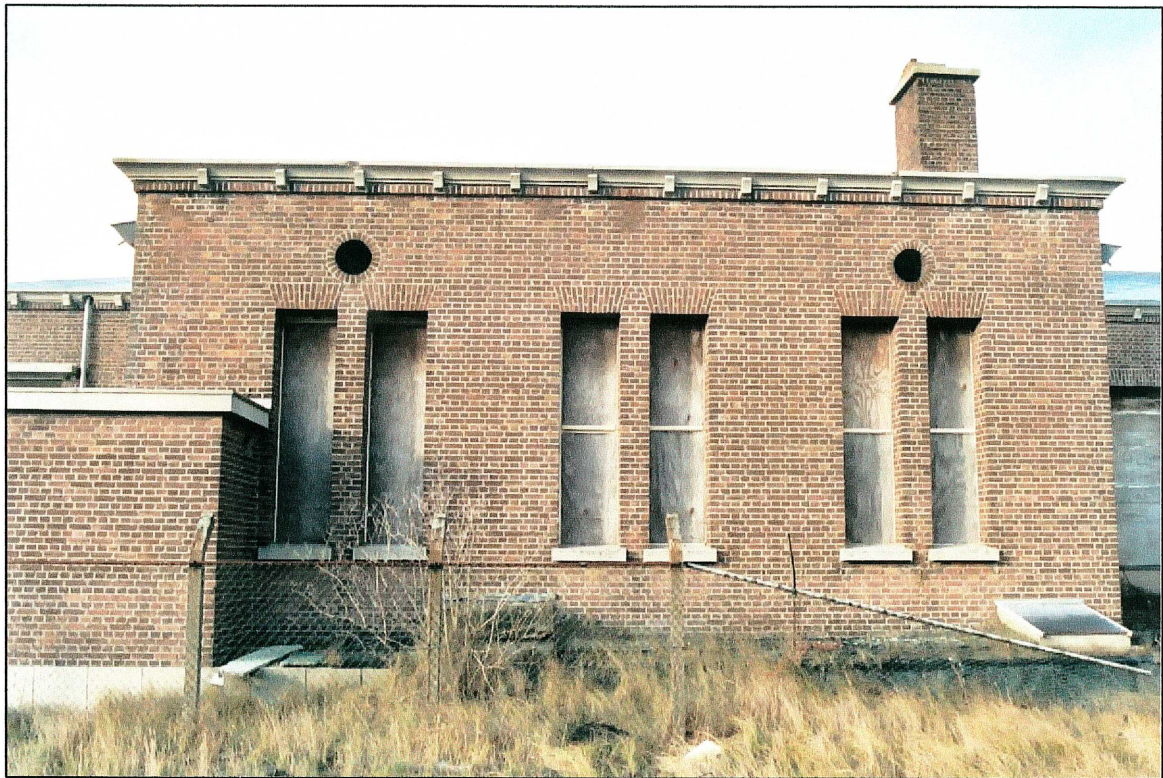
Afb. 8. De uitbouw aan de achterzijde van het hoofdgebouw. In deze uitbouw was waarschijnlijk de keuken gevestigd.

Het hoofdgebouw is opgetrokken uit een skelet en muren van gewapend beton, uitwendig bekleed met bruin metselwerk in staand verband (afb. 8). Plint, zuilen, dorpels, venster- en deurposten, dakgoot- en lijsten, traptreden, bordessen etc. zijn uitgevoerd in kunststeen (sierbeton) ter imitatie van natuursteen.

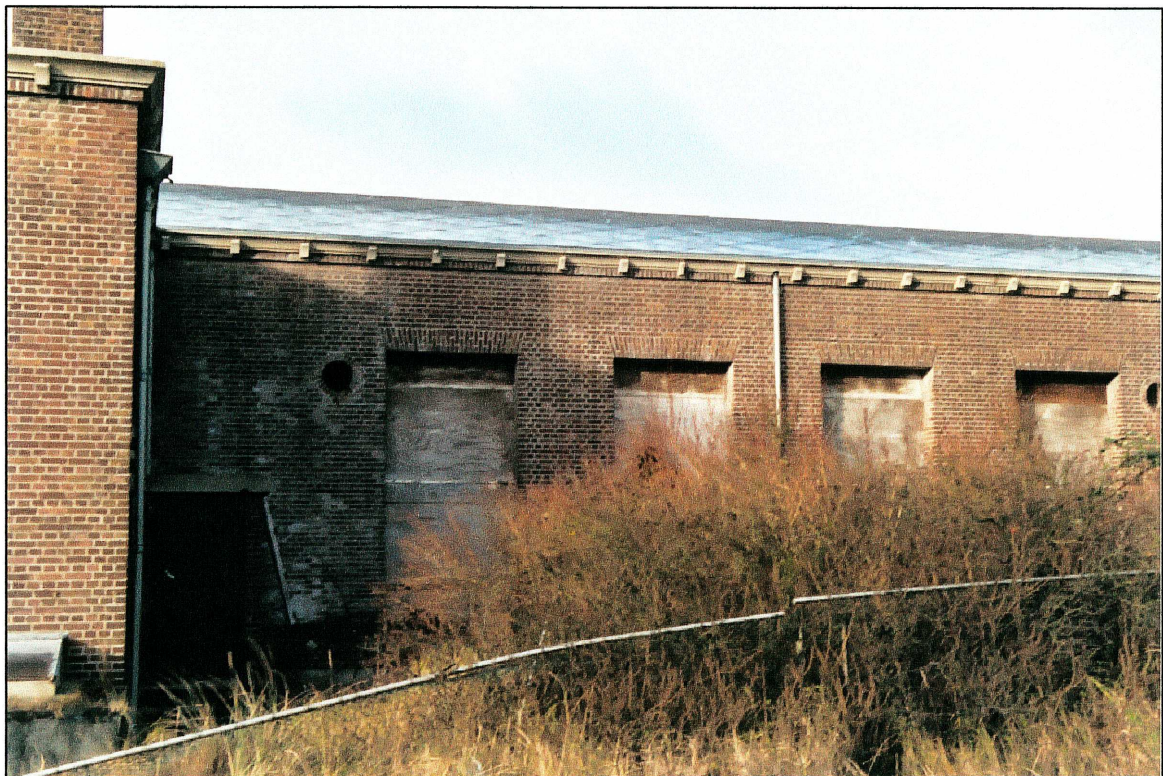
Afb. 9. De toegangsportalen aan de achterzijde van het hoofdgebouw. Links is het staande metselverband goed te zien.

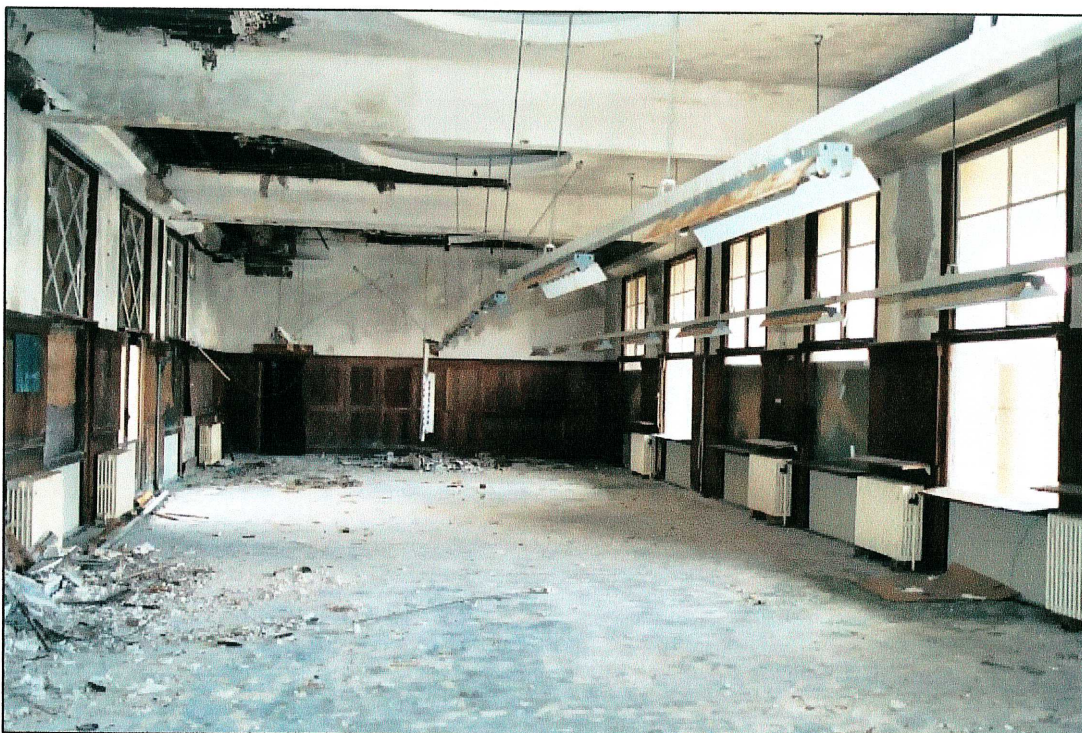
Afb. 10 (boven). Het 'casino'; voor dans en recreatie.

Het centrale deel van het gebouw bestaat uit één ononderbroken vertrek, het 'casino', dat dienst deed als recreatie- en danszaal (afb. 10). De zaal is acht meter breed en 24 meter lang en bevat aan weerszijde doorgangen naar de bordessen. De aankleding van deze zaal is het meest uitbundig van alle vertrekken in het hoofdgebouw. Behalve de reeds besproken eikenhouten deuren, is op drie wanden een doorlopende houten lambrisering aangebracht. De lambrisering

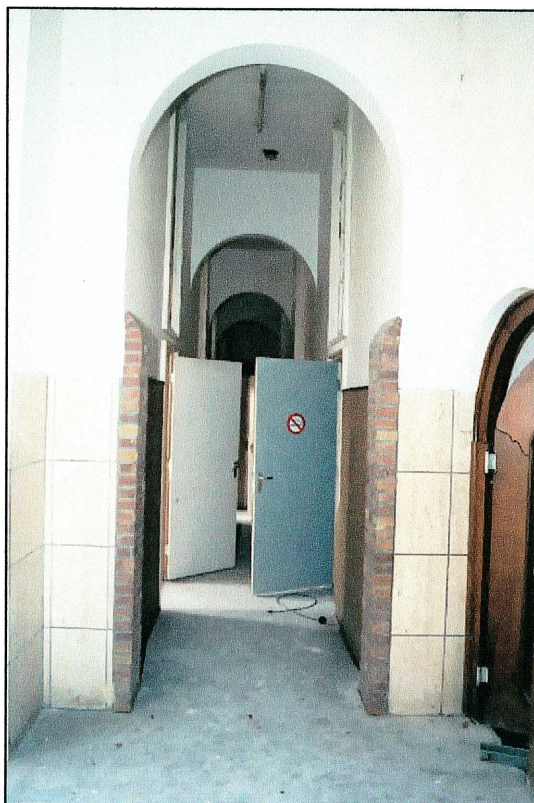
Afb. 11 (links). De centrale gang met deuren naar de slaapvertrekken in de korte poot van het hoofdgebouw. De lambrisering is van travertijn.

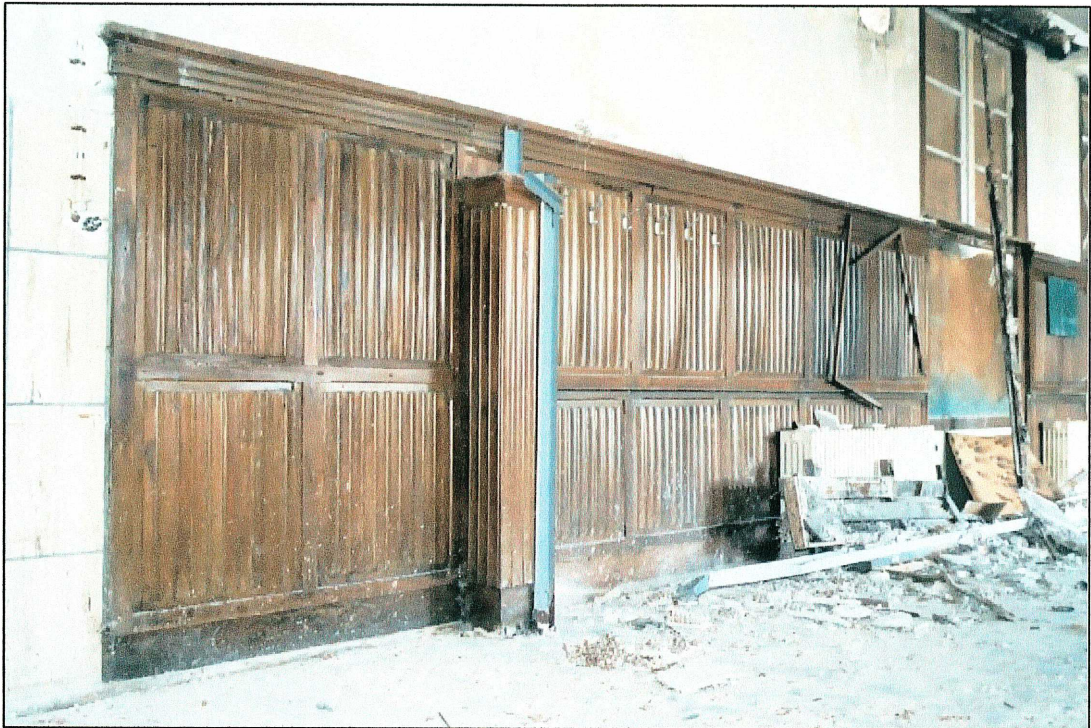
Afb. 13 (boven). De eikenhouten lambrisering in de grote zaal van het casino.

is opgebouwd uit een kruisvormig raamwerk, opgevuld met vierkante panelen die zijn bewerkt met cannelures en wordt beëindigd door een hoofdgestel (afb. 13). Andere oorspronkelijke details zijn de lijst van stucwerk die over de lange zijden van de zaal boven de vensters loopt, en de drie cirkels van stucwerk in het plafond waarin oorspronkelijk waarschijnlijk lampen waren aangebracht. Op de vloer van de zaal is zeil gelegd, dat op verschillende plaatsen versleten is. Onder de vloer bevindt zich een kruipruimte, waaronder dan weer de kelder ligt.

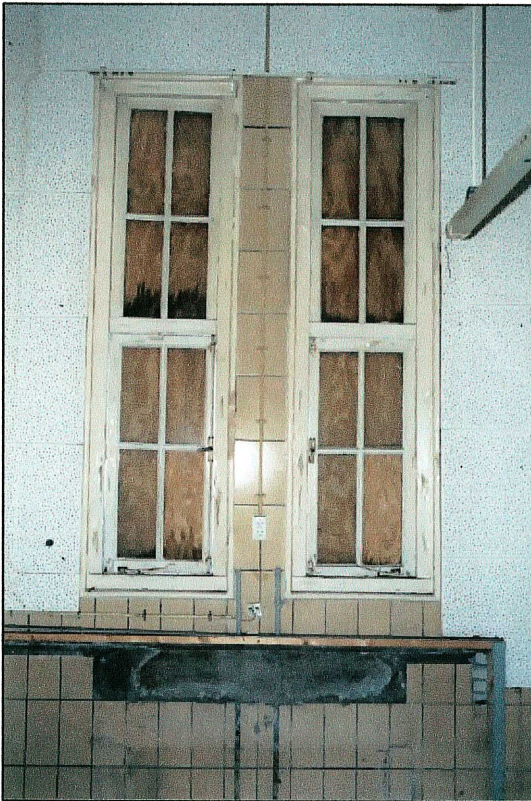
Afb. 14 (links). Een van de gekoppelde vensters in een slaapvertrek in het logementsgedeelte van het hoofgebouw.

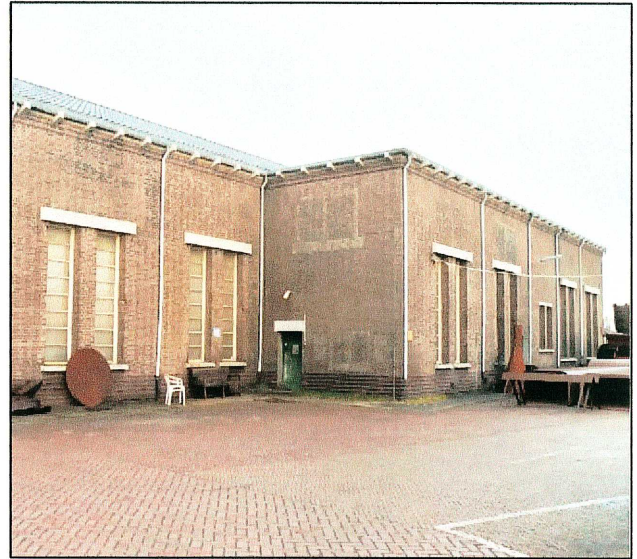
Afb. 17 (rechtsboven). Linker zijgevel van achteren naar voren gezien.

De linkergevel is identiek aan de rechtergevel met de volgende afwijkingen. Vanaf de voorgevel gezien is over de vierde tot en met de achtste travee een uitbouw geplaatst (afb. 17, rechts). De opbouw van de traveeën en de vensters is hetzelfde als die van de rest van de gevel, maar voorzien van een koppel van kleine laddervensters in de zesde travee en doorgangen in de zijkanten van de uitbouw.

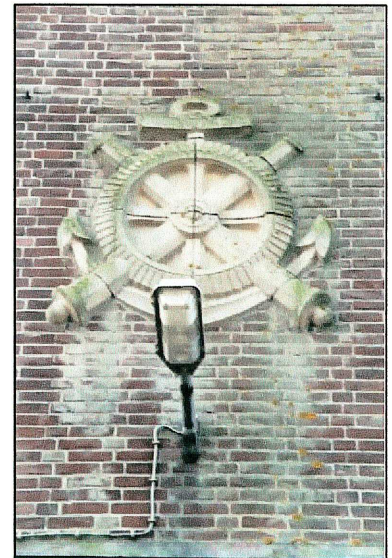
Afb. 18. Het wapen van de marine dat in beide topgevels is geplaatst.

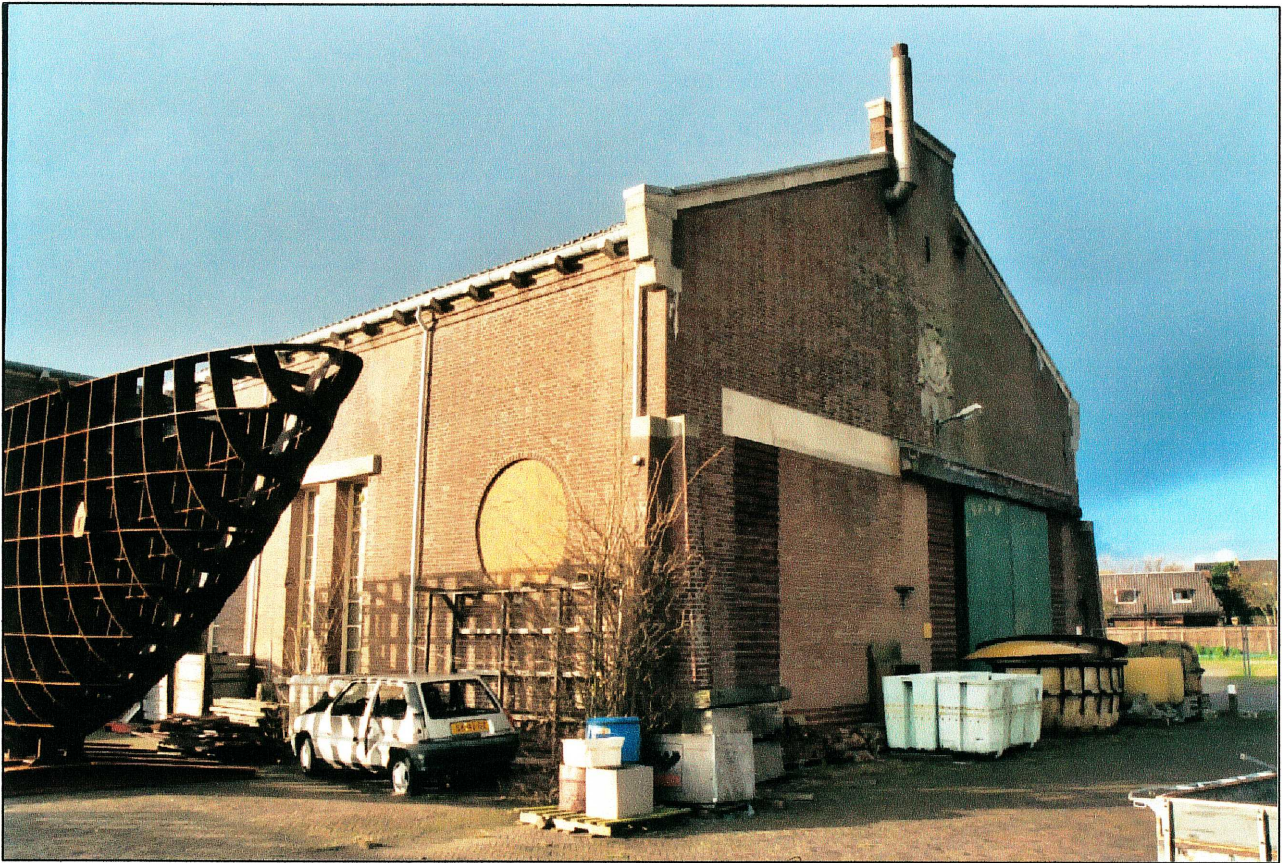
Afb. 19. De voorgevel van de loods.

Rondom het gebouw loopt een plintzone opgebouwd uit vijf lagen decoratief metselwerk. De voorgevel heeft rechts een grote inrijpoort met twee stalen en groen geschilderde hangdeuren. Het rolmechaniek van deze deuren is bevestigd aan een kunststenen latei die de gehele gevelbreedte beslaat. Het linker geveldeel is geheel blind. Gezien de onregelmatigheden in het metselwerk, lijkt het erop dat er in de oorspronkelijke situatie twee doorgangen in de kopse kant zijn geweest, waarvan de linker in de loop der tijd is dichtgezet met bakstenen. Geheel zeker is dit echter niet.

- van de loods dienen de detonerende buitenlampen en schoorstenen op de voor- en achtergevel aangepast of verwijderd te worden.
