# *OUDE RIJKSWERF GEBOUW 28*

Den Helder

# *Oude Rijkswerf: Gebouw 28*

Delft, december 1997

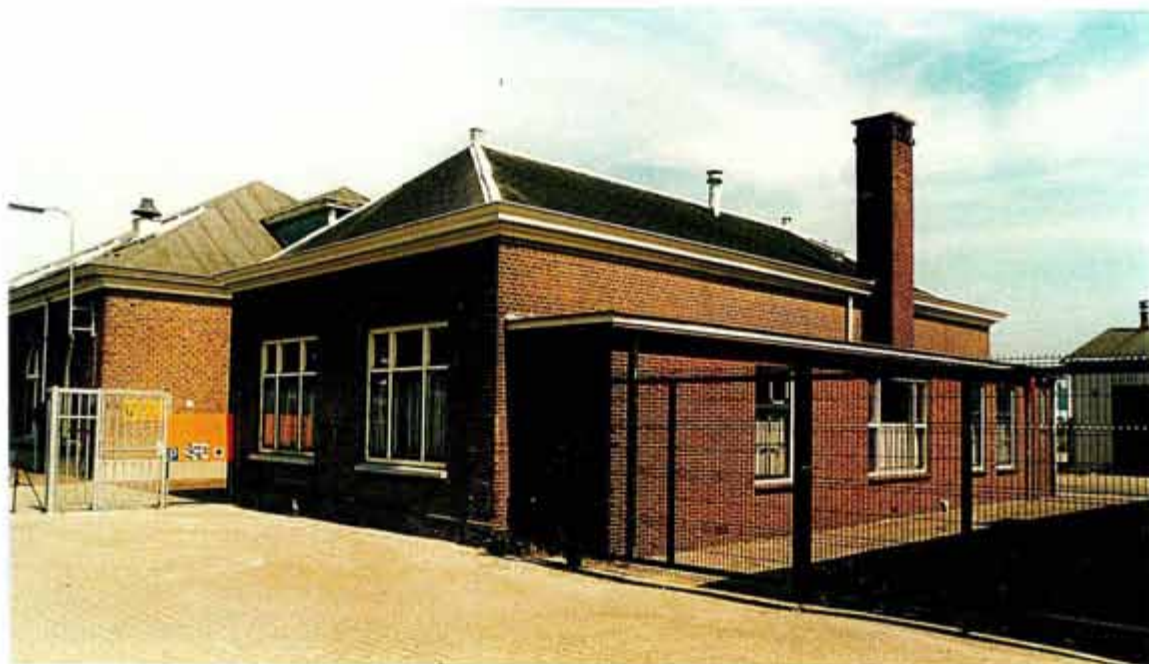
Afb. 4 (boven) Gebouw 28 vanuit zuidwesten. De ramen in de westgevel dateren uit 1914, de aanbouw aan de zuidzijde is in 1947 gebouwd. Het grote driedelige venster is van recentere datum, het rechter venster is verplaatst en het wc-raampje ingezaagd.

In 1947 werd het gebouw verbouwd. Aan de zuidzijde werd het gebouw over de gehele breedte 1,7 meter vergroot d.m.v. een lagere aanbouw die in rode baksteen is opgetrokken (afb. 4). De zuidelijke gevel werd daarbij vrijwel geheel afgebroken tot een hoogte van 2,5 meter. Het bovenliggend metselwerk - dat boven de uitbouw nog aan het exterieur zichtbaar bleef - wordt ondersteund door een stalen onderslagbalk. Hier zijn nog de strekken van twee vensters uit 1914 zichtbaar.

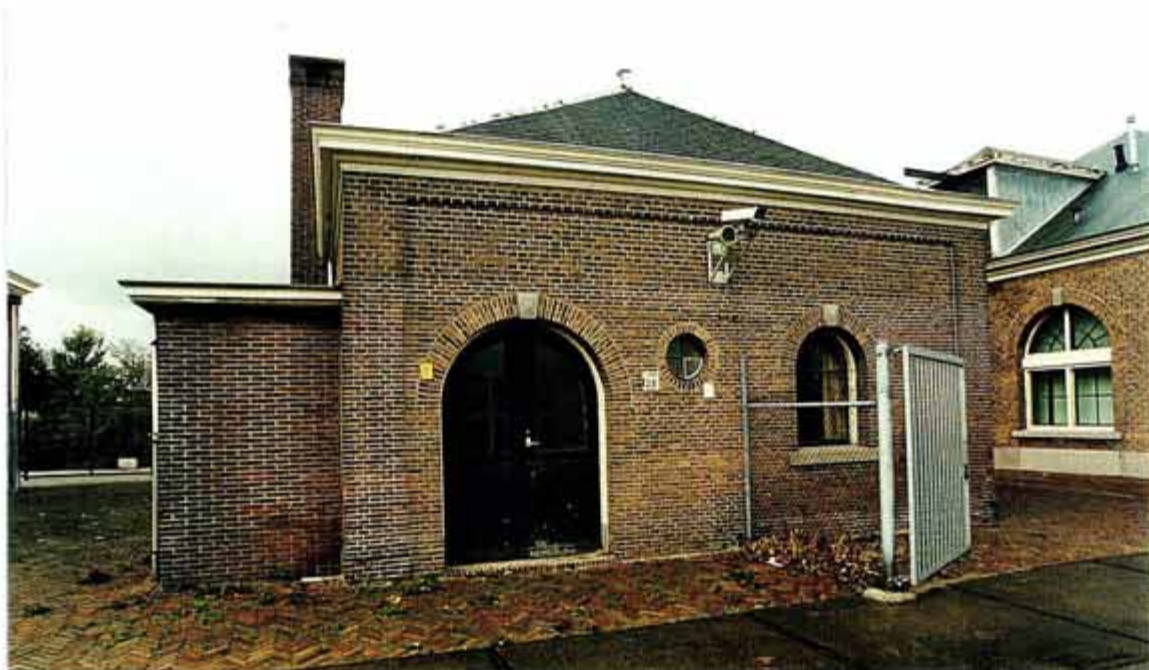
Afb. 5 (onder) Foto van de oostgevel. Van links naar rechts: de lagere aanbouw uit 1947, de hoekliseen van het oorspronkelijke gebouw uit 1824, de ingang, een toiletraampje en een raam uit 1947. De verhoging van het pand met een groter formaat baksteen dateert uit 1914.

Van de verbouwing van 1914 zijn geen tekeningen bewaard gebleven, maar aangenomen mag worden dat de duidelijk zichtbare verhoging van de gevels met ongeveer 1 meter samenhangt met deze verbouwing (afb. 2, 3 en 5). Ook zijn de gevels heringedeeld en zijn nieuwe brede vensters geplaatst. Van de strekken boven de vensters in het nieuwe metselwerk zijn de middelste 3 stenen hoger, waardoor de indruk van sluitstenen wordt gewekt (afb. 6). De indeling die op een tekening uit 1946 zichtbaar is, zal dan ook in 1914 reeds tot stand gekomen zijn.

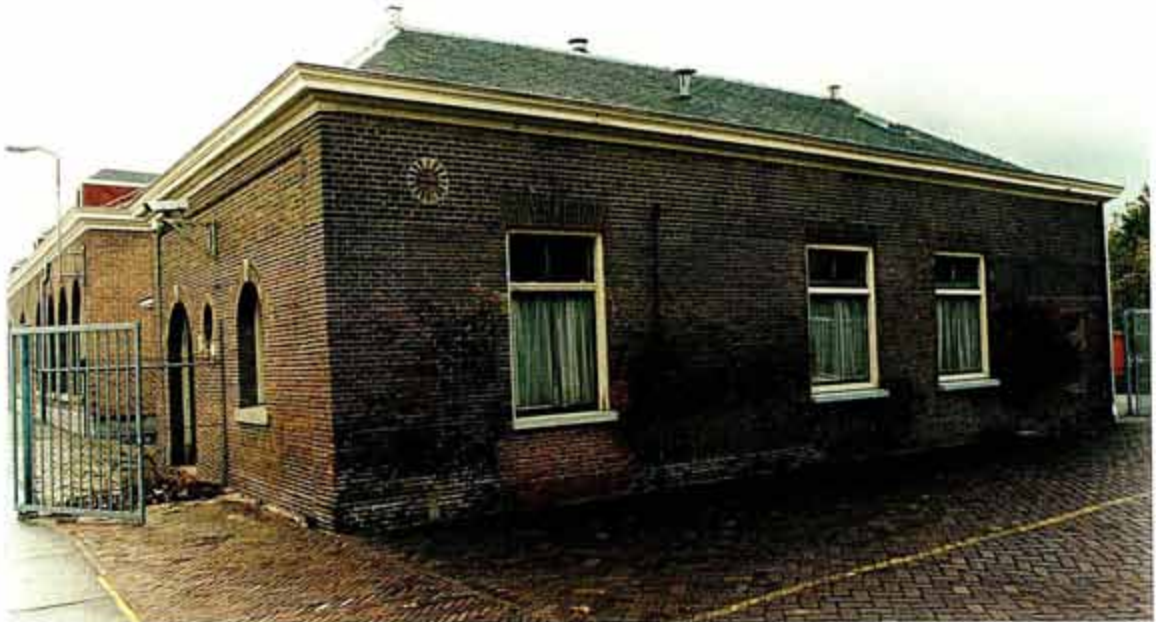
Afb. 6 (boven) De noordgevel van Gebouw 28. Het linker venster is aangebracht in 1975 ter vervanging van een in 1947 aangebrachte deur. Het tweede venster bestond reeds in 1947, het derde tenslotte bevatte voor 1947 een deur, maar dit werd toen vervangen.

Later zijn nog kleinere verbouwingen aan in- en exterieur uitgevoerd. Er is een tekening gemaakt voor een vrij ingrijpende wijziging van het interieur met een bijbehorende verplaatsing van de ingang naar de oostgevel. De verbouwing is niet op deze wijze uitgevoerd. Het interieur is in 1975 gewijzigd, zoals de gebruikte afwerkingsmaterialen nog tonen. Verder zijn enige ramen vervangen en/of verplaatst. Ook is toen de in 1947 gemaakte ingang vervangen door een venster. Bouwsporen wijzen er op dat er een portaal voor deze deur heeft gestaan, dat eveneens in 1975 is verwijderd.

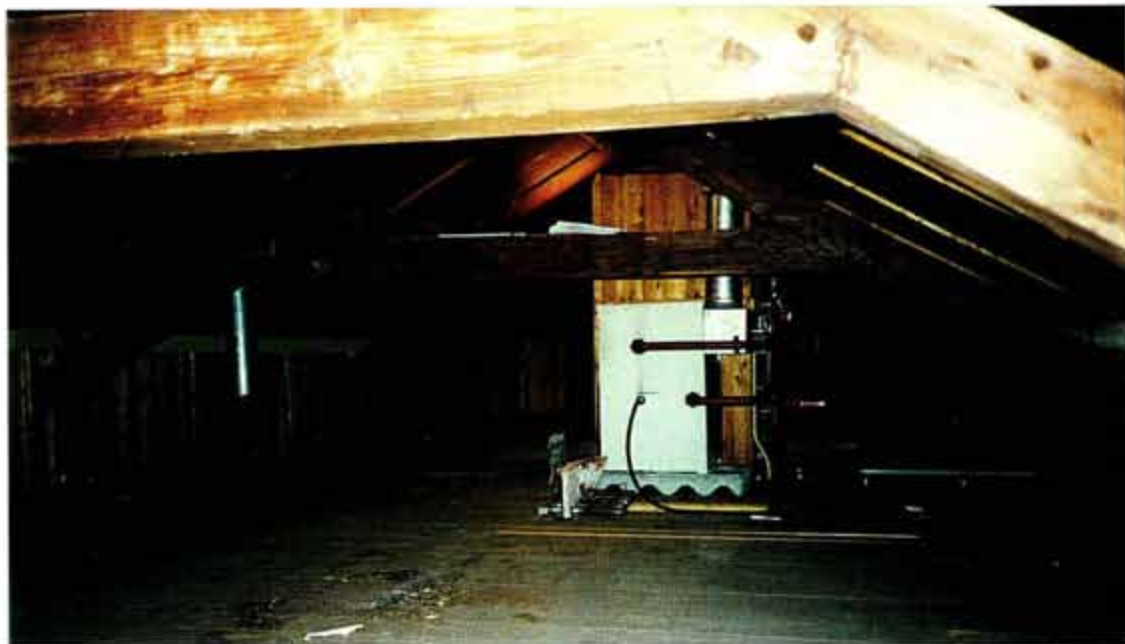
Afb. 7 (onder) Interieur van de kapverdieping. De kap van 1824 is bij de verbouwing van 1914 opgetild. Er zijn drie spanten en twee halve spanten; de spantbenen meten 16,5 (H) bij 14,5 (B) m, de hanebalken 18 (H) bij 13 (B) m.

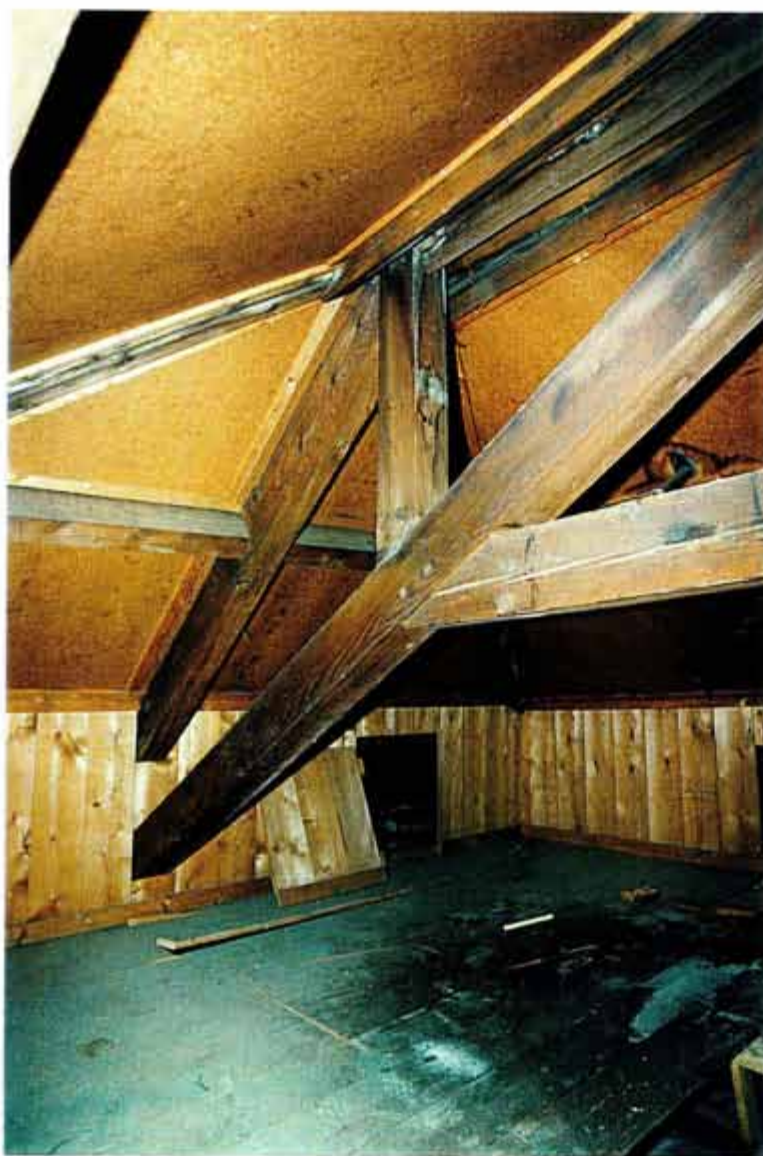
Afb. 8 Detail van de kapconstructie: bij de verhoging van het pand in 1914 is de oorspronkelijke constructie hergebruikt. De kleine dakschilden op het westen en oosten werden echter steiler uitgevoerd, waardoor een verlende nokgording nodig werd, plus de bijbehorende nokstijl.

In eerste instantie deed dit gebouw uit 1824 dienst als verbandplaats voor gewonde werklieden en als bergplaats voor brandspuiten. De bergplaats voor brandspuiten bevond zich in het oostelijke deel van het gebouw, dat wil zeggen naar het dok gericht. In 1914 is het gebouw intern verbouwd om meer ruimte te geven aan de functie van verbandkamer (EHBO-post). Daartoe werd het gehele gebouwtje met ongeveer een meter verhoogd en werden nieuwe ramen in het bestaande metselwerk ingebroken: de vensters in de westgevel herinneren nog aan deze verbouwing. De bestaande kap werd hergebruikt, zij het dat de oost- en westschilden steiler werden uitgevoerd: een nokstijl ter ondersteuning van de nokligger werd nodig.
