Bouwhistorische verkenning

De Boeg
Middenweg 159
Den Helder

Voormalig schoolgebouw

Leiden, september 2004

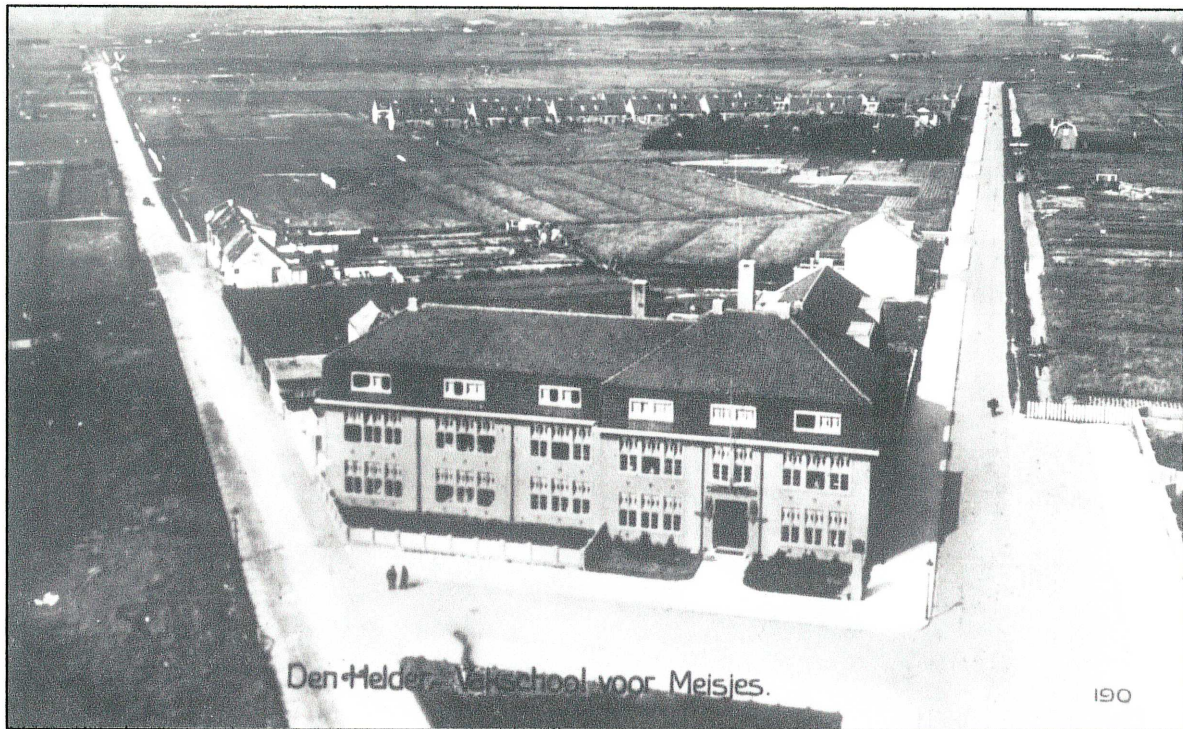
Afb. 1. Historische luchtfoto van de school direct na oplevering omstreeks 1925 (collectie Helderse Historische Vereniging).

Het monumentale pand aan de Middenweg 159 dat bekend staat als 'De Vijfsprong' en 'De Boeg', werd omstreeks 1925 gebouwd als Vakschool voor Meisjes. Destijds was het gebouw een van de eerste uitbreidingen van nieuw Helder naar het oude en westelijke gelegen vissersdorp Oud Helder (afb. 1). Het schoolgebouw vormde als het ware de ingang tot de achtergelegen Indische buurt, die in de jaren twintig en dertig gebouwd werd en een van de meer welgestelde delen van Den Helder was.

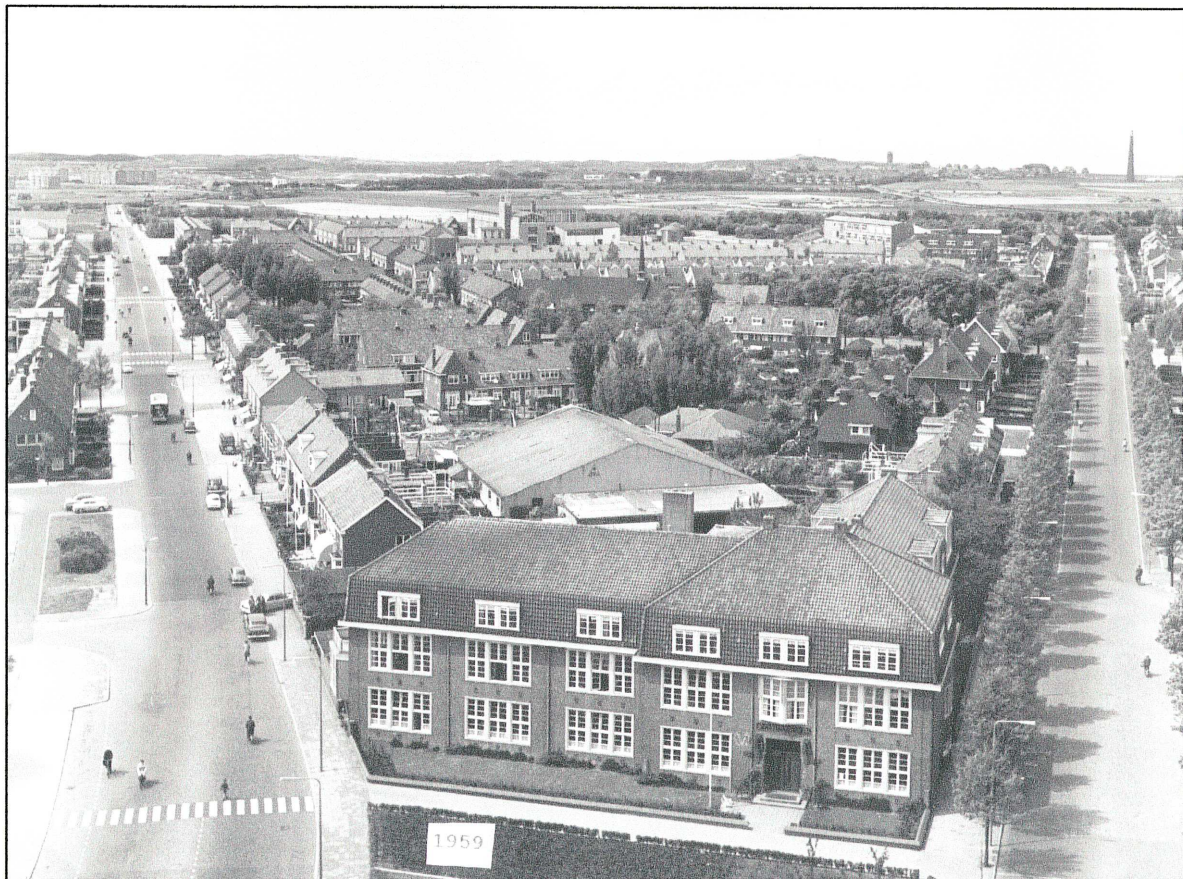
Afb. 2. Luchtfoto uit 1959 (collectie Helderse Historische Vereniging).

De vleugel aan de Javastraat werd in 1953 op kleine schaal uitgebreid en verbouwd. Hierbij bleven de dimensies van de gevel aan de Javastraat gelijk, maar wijzigde men de vensters ingrijpend. Deze vensters zijn herkenbaar aan de afwijkende ruitverdeling en het rondomlopende rollaagje. Ook het trappenhuis rechts kreeg een nieuwe en hoogopgaande beglazing. Op het binnenterrein werd tegen het rechtsachter staande volume een eenlaags aanbouw gezet. (afb. 2 en 13).

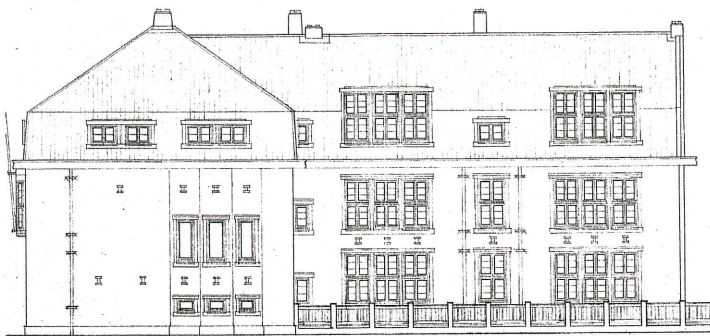
Afb. 4 (midden, links). Rechtergevel, zoals bestaand in 1953. Vergelijk deze tekening met de huidige toestand (afb. 12 en 13): de oude vensterindeling is in het tegenwoordige metselwerk terug te vinden.

De opzet van de twee laatste geveldelen is bij de verbouwing in de jaren vijftig met uitzondering van het opstaande dakdeel ingrijpend veranderd (afb. 4). De drieledige en erkervormige uitbouw huisvest het trappenhuis en werd voorzien van doorlopende vensters over de twee verdiepingen, dit als aanvullende verlichting van de trappen. Van het laatste en sterk terugspringende geveldeel werden de oorspronkelijke kruisvensters van verschillende formaat vervangen door rechthoekige achtruitsvensters van identieke omvang en opzet. Deze zijn net als in de kopse kant en de binnenzijde van dit bouwdeel gevat in bakstenen lijsten.

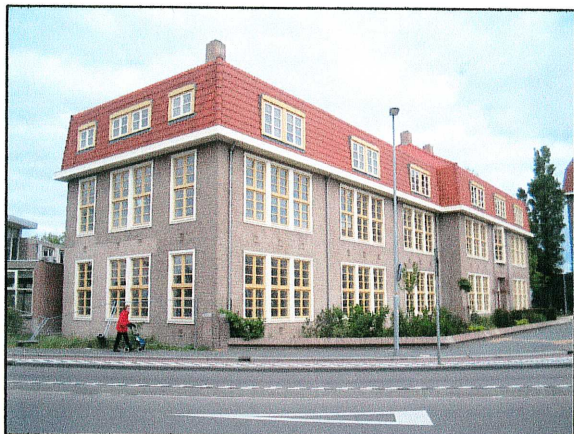
Afb. 8 (linksboven). Hoek van voorgevel en linker zijgevel.

De linkerzijgevel bestaat uit een centrale brede vensteras, geflankeerd door twee smallere (afb. 8). De centrale as bestaat uit gekoppelde kruisvensters op de eerste en tweede verdieping en een gekoppeld vierruitsvenster in het opstaande dakdeel; de flankerende assen bestaat uit kruisvensters op beide verdiepingen en een vierruitsvensters in het opstaande dakdeel.

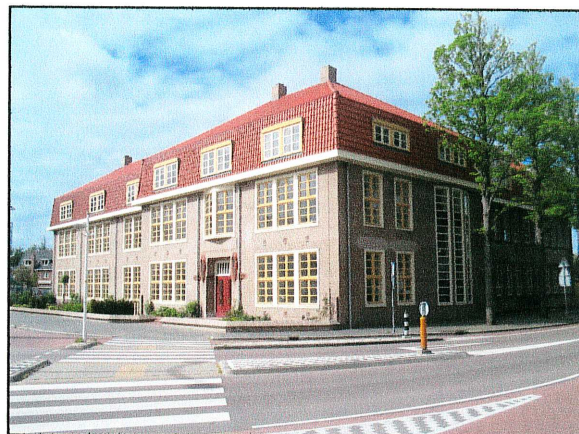
Afb. 9. Hoek van voorgevel en rechter zijgevel.

De opbouw van de verschillende gevels en vrijwel alle vensters is vergelijkbaar: de kozijnen zijn prominent geprofileerd en bevatten onder en boven twee maal twee openslaande drieruitsvensters met een middendorpel. Qua opzet lijken deze vensters nog het meest op houten kruisvensters (afb. 8 en 9). Afhankelijk van de breedte van de achterliggende ruimte worden er twee of drie kruisvensters gekoppeld waarbij een bredere stijl de afzonderlijke kruisvensters onderscheidt. De huidige vensteropzet lijkt de oorspronkelijke situatie vrij nauwkeurig weer te geven. Het is echter onwaarschijnlijk dat de huidige vensters nog authentiek zijn. Het is evenmin bekend wanneer ze vervangen zijn.

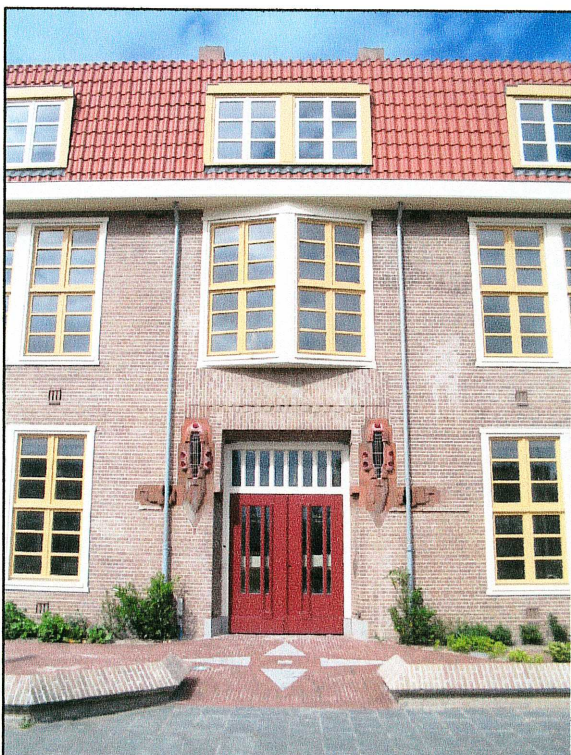
Afb. 10 (linksmidden). Entreepartij in de voorgevel.

De vorgevel bestaat uit zes vensterassen, verdeeld over twee afzonderlijke gevelvelden waarvan die met de hoofdentree - inclusief de kap - licht risaleert. Dit linker en volledig symmetrische gevelveld bevat in het centrum de hoofdentree, bestaande uit een rechthoekige doorgang met verdiepte dubbele deur gevat in een witte post. De verticaal met glas opengewerkte en rode deurvleugels passen goed bij de algehele vormgeving. Boven de deur is een bovenlicht met houten tralie aangebracht, en aan de onderzijde bevinden zich neuten van kunststeen (afb. 10).

- de pijpklampen naast de entree dienen gerepareerd te worden. Hierbij dient rekening gehouden te worden met de vormgeving van de regenpijpen;
- het loket onder enkele van de dakvensters verkeert in slechte staat en dient gerepareerd te worden om verdere schade te voorkomen;
- het houtwerk is op enkele plaatsen reeds aangetast door vocht waarbij houtrot is opgetreden (ook al bij de vernieuwde vensters!). Dit dient zo spoedig mogelijk verholpen te worden.

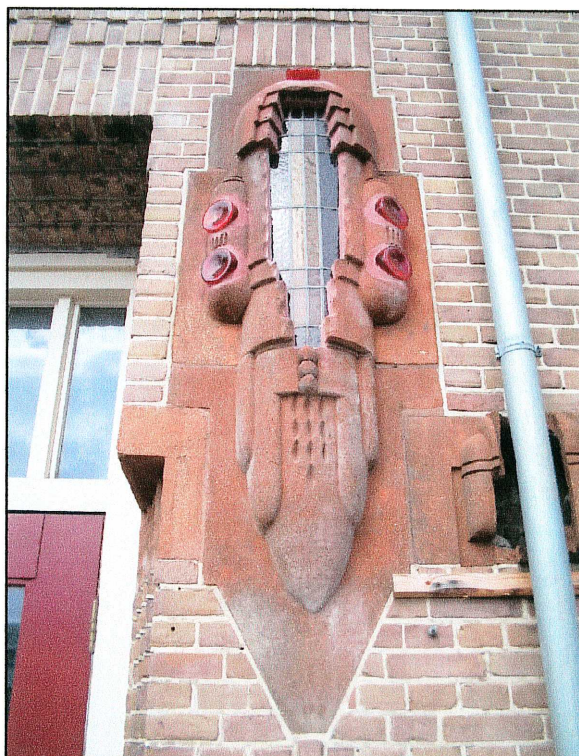
Afb. 11. Gebakken verlichtingselement. Rechts en links zijn identiek.

Het meest opvallend zijn echter de aan weerszijden van het portaal in het metselwerk aangebrachte verlichtingsculpturen (afb. 11). Deze zijn vervaardigd van bruine kunststeen en zijn langwerpig van vorm, met in het centrum geometrisch glas-in-lood. De fantasievolle en organische en hol- en bolvormige motieven zijn typerend voor de stijl van de Amsterdamse School. Helaas zijn de regenpijklampen die aan de basis van de sculpturen in het muurwerk uitlopen, ernstig beschadigd bij het verwijderen of vervangen van de pijpen. De kunststenen pijklamp rechts aan de voet van de rechtersculptuur is beschadigd door het verwijderen van de regenpijp. Ook de brievendoorlaat in de rechter dagkant van het portaal heeft een vergelijkbare vormgeving.

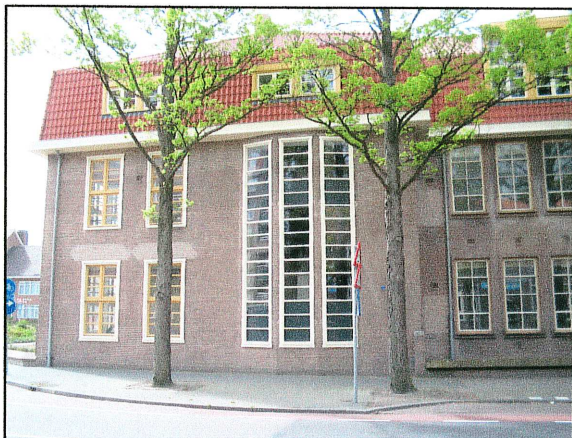
Afb. 12 (linksonder). Voorste deel van de rechter zijgevel.

De rechterzijgevel van het gebouw bestaat uit drie afzonderlijke gevelvlakken (afb. 12 en 13). Het meest linkse (zijde voorgevel) bestaat uit twee vensterassen met kruisvensters op de begane grond en eerste verdieping, en een gekoppeld vierruitsvenster in het opstaande dakdeel. Hiernaast bevindt zich een uitbouw als een erker over twee bouwlagen.. Rechts daarvan is een terugliggend bouwdeel te vinden dat het laatste stuk van de lange poot van de L is.

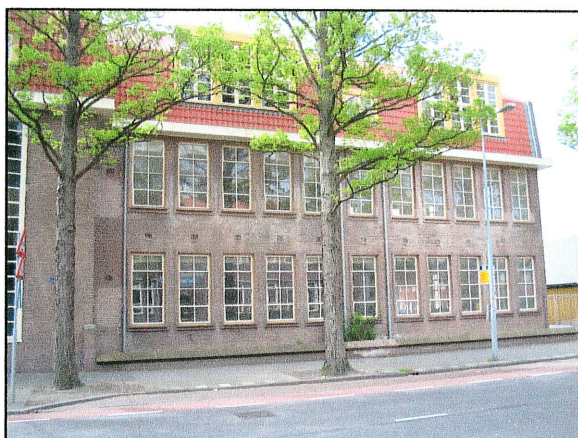
Afb. 13. Achterste deel van de zijgevel (gewijzigd in 1953).

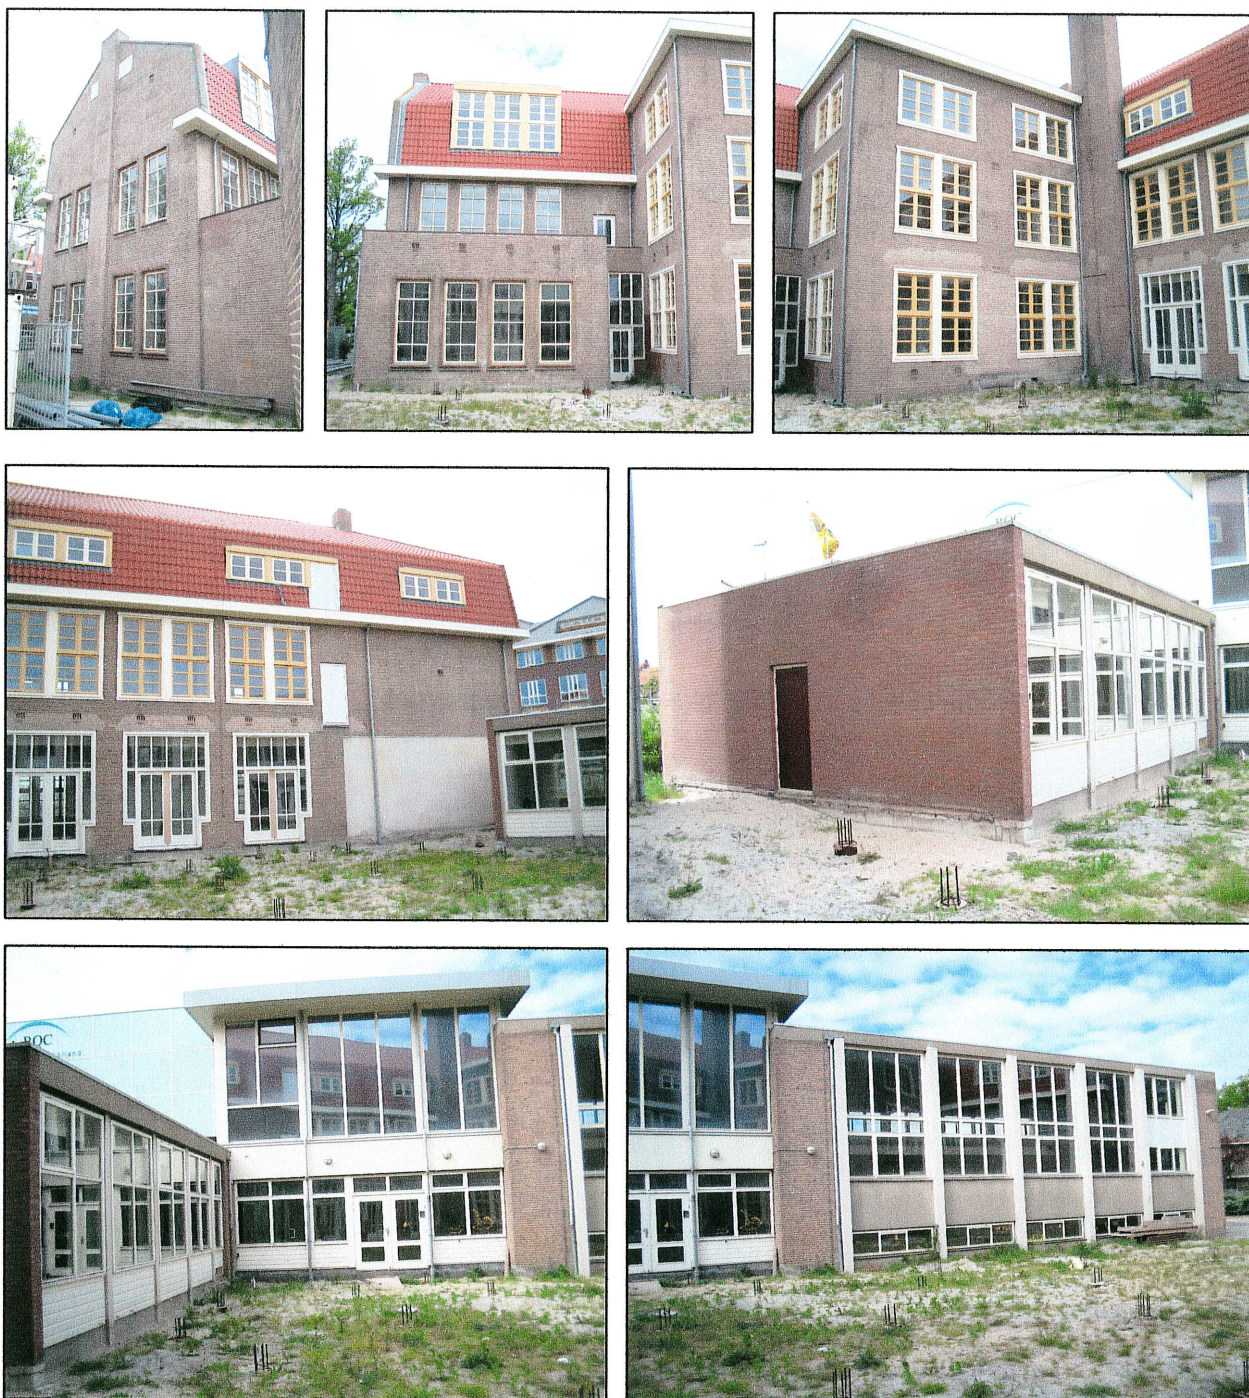
Afb. 14 – 20 (van links naar rechts, van boven naar beneden). Rondkijken op de vrijwel ingesloten binnenplaats. Linksboven de topgevel aan de achterzijde van de rechtervleugel. Vanaf daar met de klok mee: de achtervleugel met aanbouw uit 1953, het hoofdvolume uit ca.1925, de vleugels uit de jaren 1970.

De achtergevel bestrijkt de binnenzijde van de L-vormige plattegrond van het gebouw. Staand op de binnenplaats ziet men geheel links de binnengevel van de korte poot van de L. Deze bestaat in de huidige situatie op de begane grond uit een rechthoekige aanbouw waarin vier eenvoudige achtruitsvensters zijn geplaatst (afb. 14 en 15). Deze zijn niet in houten posten maar in lijsten van bakstenen rollagen gevat. Op de eerste verdieping van de hoofdgevel zijn wederom vier van dergelijke vensters aangebracht. Deze muur ligt terug ten opzichte van de uitbouw. Op die uitbouw is een borstwering geplaatst waardoor het vlakke dak als terras dienst kan doen. Het terras wordt bereikt via de deur rechts.

De uitbouw, de bakstenen vensteromlijstingen en de doorgangen dateren uit de jaren vijftig toen dit deel van de school verbouwd werd. Hetzelfde geldt voor de kopse kant van de korte poot van de L. Deze bevatte in de oorspronkelijke toestand in zijn geheel geen vensters, maar werd bij de verbouwing voorzien van acht achtruitsvensters verdeeld over de begane grond en eerste verdieping (afb. 14). Het centrale rookkanaal in de vorm van een liseen en de rest van de gevel bleven onaangetast.

In de oksel van de L-vorm staat een drie bouwlagen hoge en rechthoekige uitbouw, die wel uit de oorspronkelijke bouwtijd dateert (afb. 16). Deze is aan een zijde voorzien van één vensteras (afb. 21) en aan de andere zijde van twee assen. Beide zijden zijn op de begane grond en op de eerste verdieping voorzien van gekoppelde kruisvensters en op de tweede verdieping vierruitsvensters. De uitbouw loopt door over ter hoogte van de knik in het dak van de overige bouwdelen. In de oorspronkelijke toestand was dit deel van het dak een terras.

Precies in de hoek van de twee bouwdelen staat de hoge en rechthoekige schoorsteen (afb. 16). Deze markeert de overgang van de korte poot van de L naar de lange. Hier zijn eerst drie identieke vensterassen te vinden, met doorgangen op de begane grond, gekoppelde kruisvensters op de eerste verdieping en gekoppelde vierruitsvensters in het opstaande dakdeel (afb. 16 en 17). De doorgangen zijn opgebouwd uit dubbele glasdeuren, met zij- en bovenlichten. Het is niet bekend in welke mate deze deuren de oorspronkelijke toestand benaderen, maar gezien de functie van speelplaats van het achterliggende terrein zullen hier oorspronkelijk ook doorgangen zijn geweest. In het muurdeel naast de vensterassen bevinden zich met uitzondering van een nooddeur op de

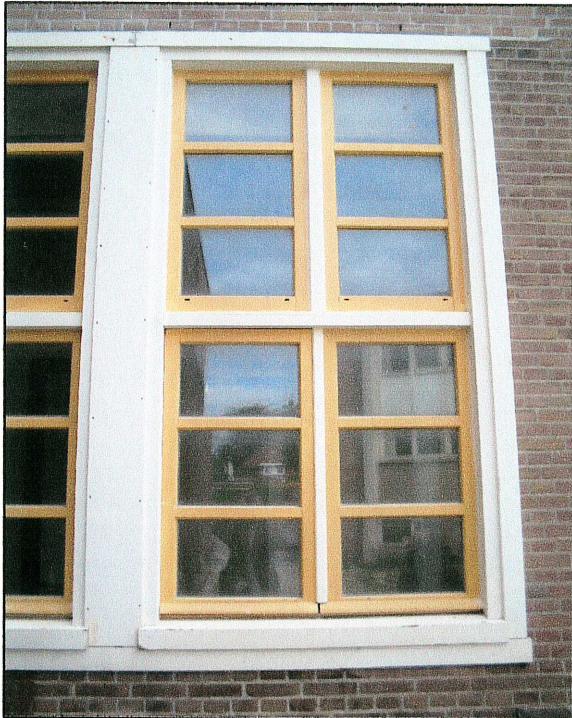
Afb. 21 (linksboven). Eén van de vernieuwde vensters van de aan de achterzijde van het hoofdvolume staande uitbouw.

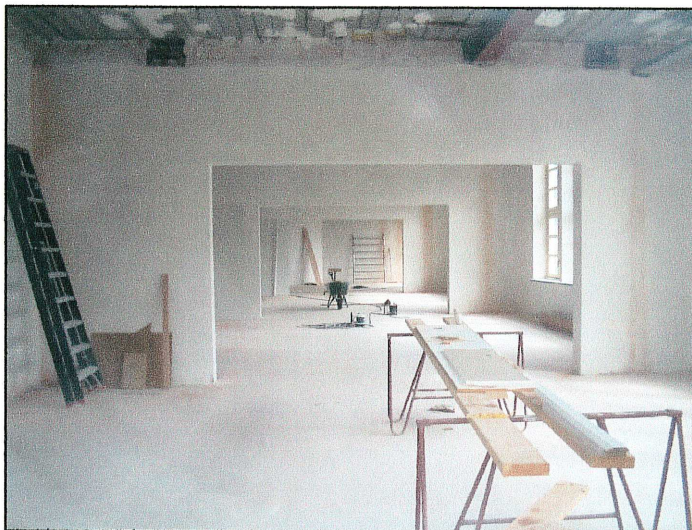
Afb. 23 (linksonder). Blick in het hoofdvolume van links naar rechts (voorgevel aan de rechterkant), tijdens de renovatie.

Van het oorspronkelijk interieur is nagenoeg niets meer over, zeker nu het gebouw nogmaals ingrijpend verbouwd wordt. Er zijn meerdere doorbraken geweest die het inwendige van het gebouw van de meeste van zijn historische waarden (structuur én afwerkingen) hebben beroofd.

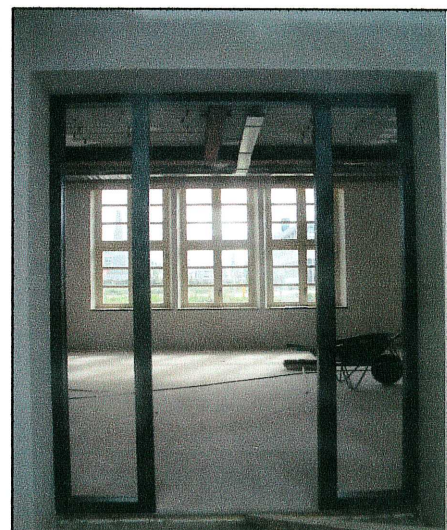
Afb. 24. Blick door het hoofdvolume van achteren naar voren.
