Beschikking op uw Wob-verzoek van 10 juli 2018

Project	Second opinion Zwembad te Den Helder	UT09146
Betreft	Scheuren in de perrons en de wanden	
Opdrachtgever	Gemeente Den Helder, [REDACTED]	
Document	[REDACTED]	
Datum	02-04-2015	
	07-04-2015	
Behandeld	[REDACTED] (Bartels Ingenieursbureau b.v.)

Onderzoek naar scheuren in vloeren en badranden

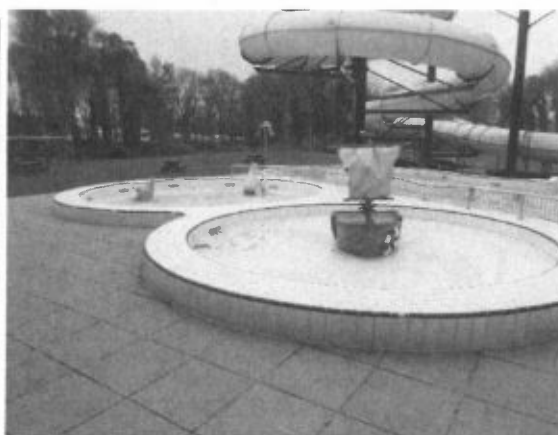
Figuur 3.2: Bassinranden buiten

De bassinranden buiten zijn in cirkels en bochten gemaakt. De randen zijn circa 30 cm hoger dan het maaiveld en aan de waterzijde 0,50 m tot 1,2 m diep. Vooral de cirkelvormige bassins zijn gescheurd in de randen. De afstanden tussen de scheuren zijn verschillend. In de cirkels zitten de meeste scheuren. Waar het buitenbassin aansluit op de gevel en het bassin binnen, zijn ook scheuren te zien.

De scheurwijdte is circa 0,10 mm. De scheuren lopen door de keramische tegels, de voegen en tussen tegel/voegmortel. Kalklekkagesporen zijn nauwelijks zichtbaar.

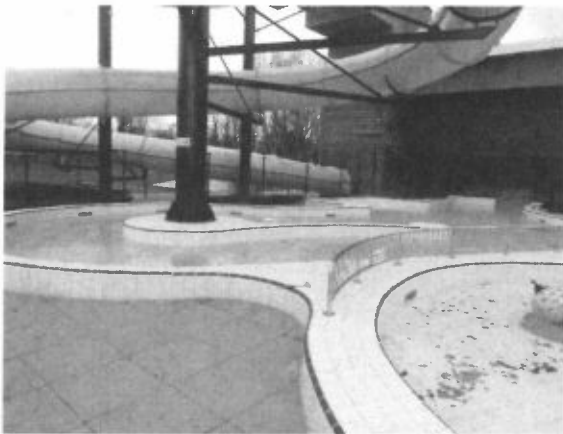
Figuur 4.3: Uitzwembassin met veel gebogen randen-

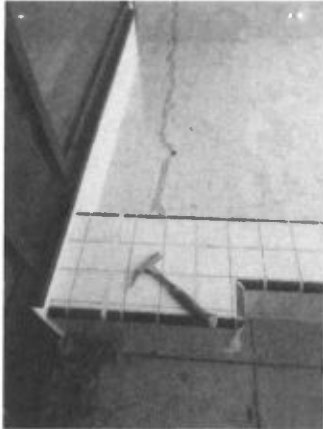
In de vloer van het uitzwembassin is een dichtgemaakte scheur bij de overgang tussen binnen- en buitenbassin. Het lijkt op een brede scheur die dichtgezet is met een kit. [REDACTED]

Figuur 4.5: Kitvoeg nabij gevel en doorgang

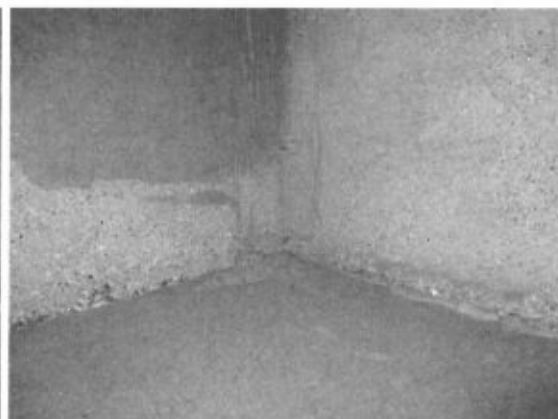
Figuur 4.10: Vloer-wandaansluiting met gepleisterd wandoppervlak

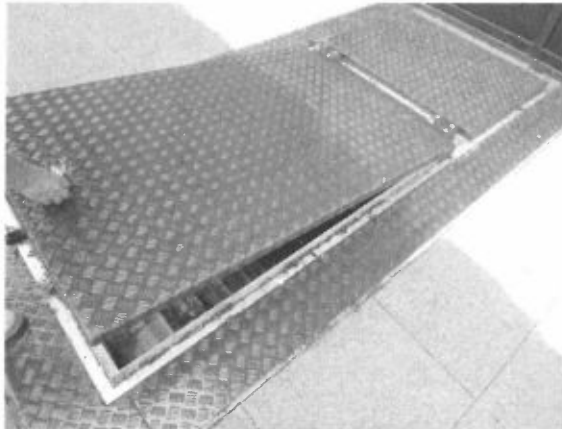
Figuur 4.11: Toegang tot kruipruimte trainingsbassin. De rand ligt op bestratingsniveau.

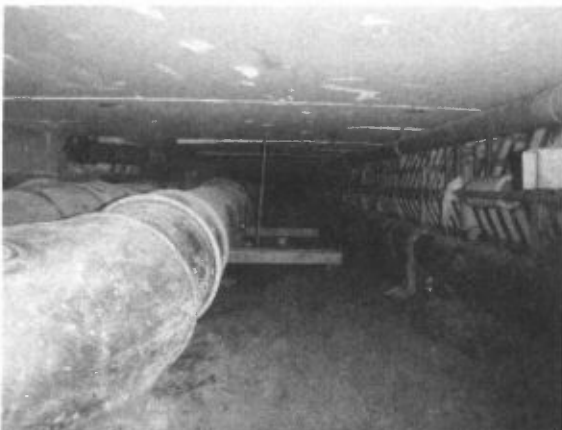
Figuur 4.13: Isolatie vloer en funderingsbalk, met transportleidingen zwemwater.

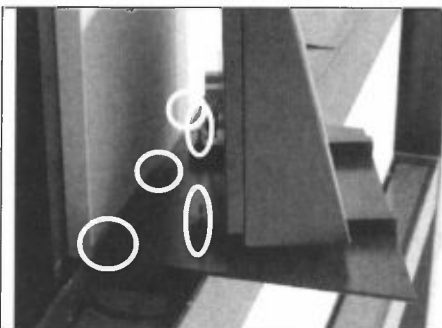
Foto 7:
Bevestiging wedstrijd klok (klein).
De wedstrijd klok is bevestigd met twee
bouten op een plaat. De plaat zelf is
weer bevestigd met 3 schroeven.

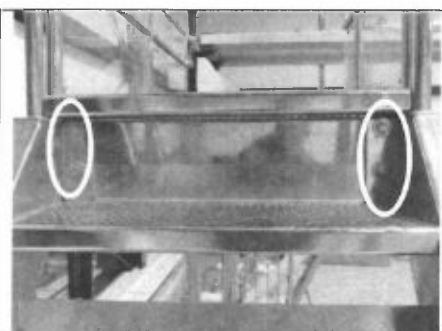
Foto 8:
Bevestigingen van de trap tegen de
duikplank-constructie. De rvs A4
bouten zijn nog in goede staat.

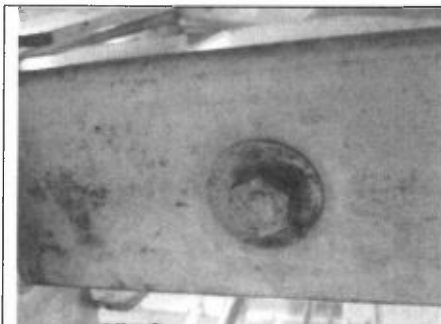
Foto 11:
De bouten van de bevestiging van de lage duikplank op het frame vertoont aantasting. Het indrogend zwembadwater geeft een hoge concentratie chloor op het oppervlak waardoor de aantasting plaatsvindt.

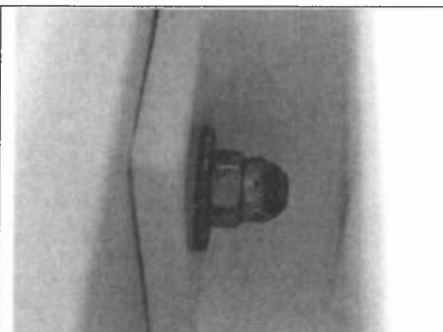
Foto 16:

Bevestiging van de zitbankjes aan de muur. De bovenste bevestigingen zijn rvs dopmoeren, de onderste bouten zijn gegalvaniseerde bouten. De rvs dopmoeren zijn waarschijnlijk voor optische redenen gemonteerd, de gegalvaniseerde bouten voldoen beter.

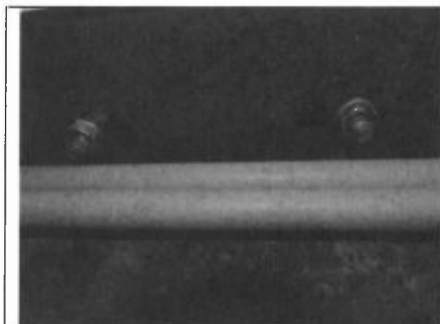
Foto 17:

De bevestiging van de aluminium pui aan het stalen gebint wordt ook hier door rvs boutverbindingen gerealiseerd. Beter is het om deze te vervangen door gegalvaniseerde stalen boutverbindingen. Bij breuk van de bouten valt de pui naar buiten.

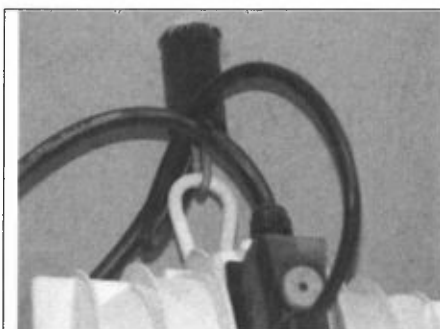
Foto 18:

Ophanging van de lamp. De ketting lijkt gegalvaniseerd staal, maar waarmee de ketting aan het plafond is bevestigd is niet te controleren. Dit is een potentieel gevaarlijke constructie omdat de toegankelijkheid tot controle onvoldoende is. Het materiaal van de karabijnhaak is ook onbekend.

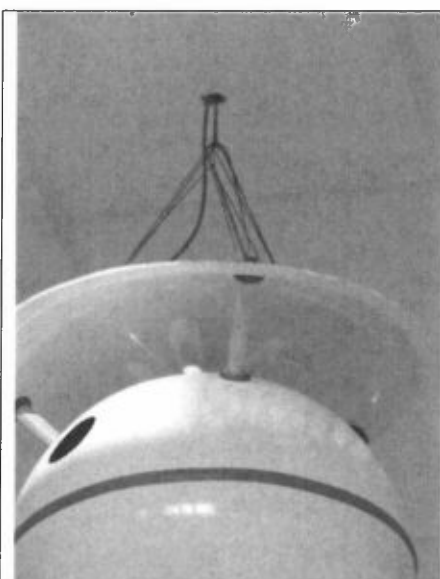
Foto 19:

Ophanging van de geluidsbox. Dit is een potentieel gevaarlijke constructie omdat de toegankelijkheid tot controle van deze constructie niet aanwezig is. Ook de bevestigingen boven het systeemplafond zijn niet te inspecteren. Indien boven het plafond een rvs bevestiging is toegepast, bestaat het gevaar voor vallen van de geluidsbox.

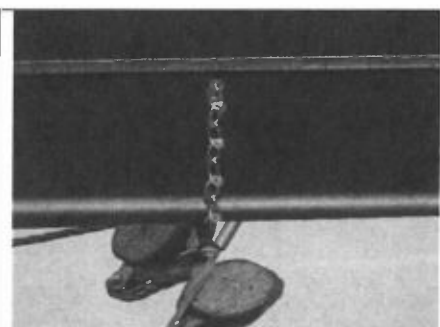
Foto 20:

Ophanging van foto's langs de wanden. De ketting lijkt gegalvaniseerd, maar de bouten van RVS. Er is geen zekerheid over de materialen. De constructie is niet toegankelijk. Maar de ophanging van de foto's is slechts enkele weken oud.

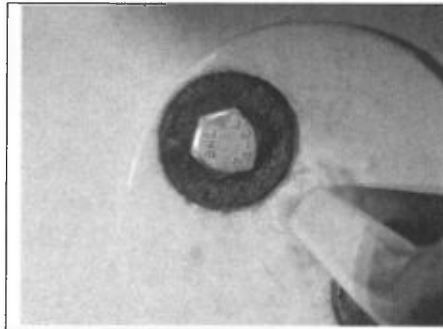
Foto 21:

Bevestiging van de leuning naar de glijbaan. Ter bevestiging zijn vele verschillende materiaalcombinaties aangetroffen. Dit duidt erop dat er al vaak vervangingen van bouten heeft plaats gevonden. De hier getoonde combinatie RVS A2 bout met stalen sluitring is ongewenst.

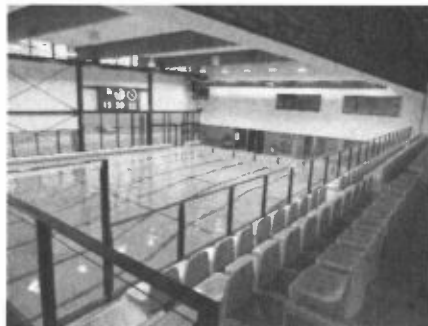
Boven de het wedstrijdbad en het recreatiebad zijn systeemplafonds met geluidsboxen en lichtarmaturen gemonteerd. Deze systeemplafonds onttrekken al het zicht op de toegepaste montage componenten. Het is hierdoor niet mogelijk om zonder klimgerij en afzetten van gedeelten van het bad een sluitende inspectie uit te voeren. Indien op korte termijn een stelling opgebouwd wordt, en Endures daar gebruik van kan maken, zou de inspectie op dit punt afgerond kunnen worden.

Figuur 1: Situatie van systeemplafond boven het (wedstrijd) zwembad met armaturen boven het water.

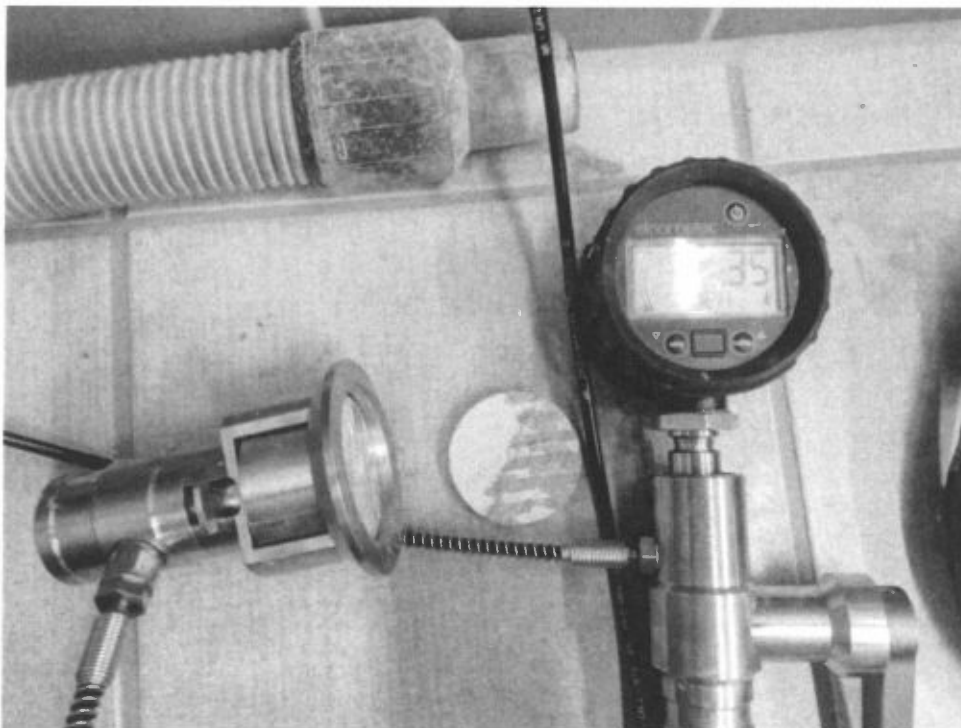
Foto3

1e trekproef (Foto3) op in 2013 nieuw aangebracht tegelwerk 0,35 N/mm². Omdat de trekproef lijm niet goed aangebracht was op het benodigde gereedschap wordt deze trekproef als niet representatief gezien.

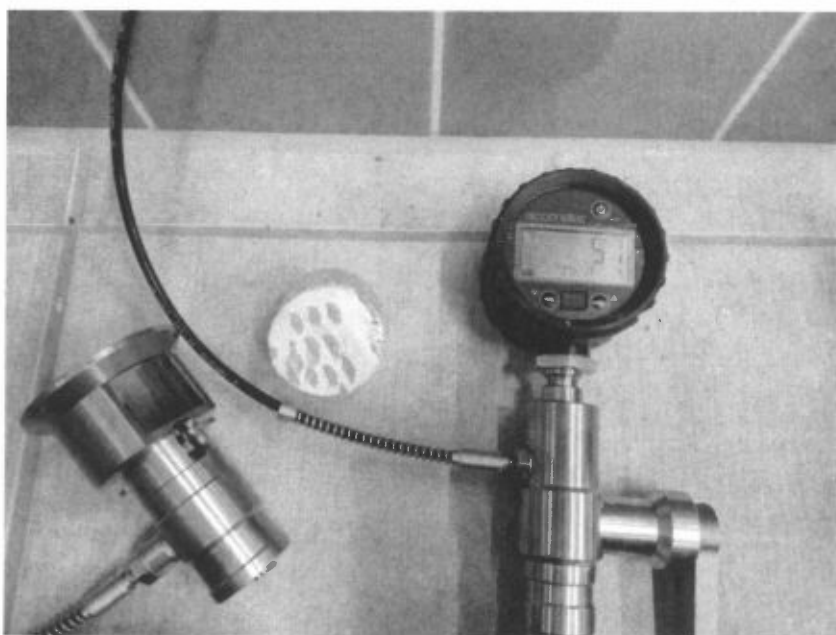
Foto4

2e trekproef (Foto 4) op in 2013 nieuw aangebracht tegelwerk 0,51N/mm². Gebruikte lijm: pasta.

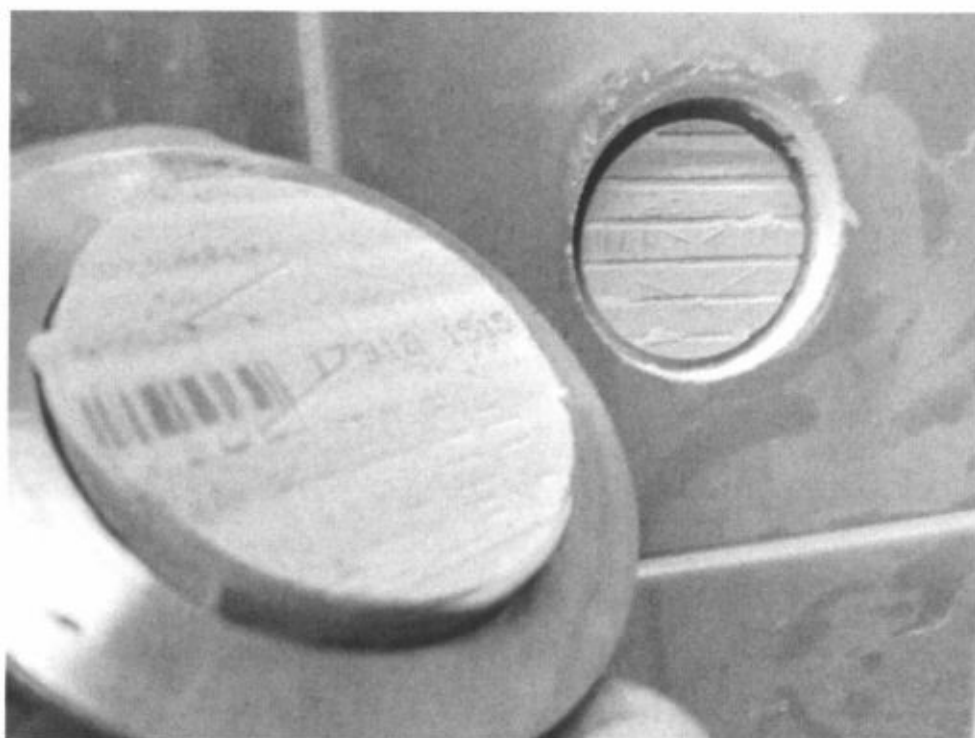
Foto5

3e trekproef (Foto 5) oud tegelwerk ② Vastklinkende tegel 0,0N/mm². Er is bewust een niet hol klinkende tegel uitgezocht om de vastheid te bepalen. [REDACTED]
